DATOS GENERALES							
INFORMACION COMPAÑÍA				DATOS DEL MONTACARGAS			
Cliente: LOGIRAN S.A - RANSA CD1		Dirección: KM 22 1/2 VIA A DAULE		Marca: JUNGHEINRICH			
				Modelo: MC680 ESE320-91599188			
				Serie: 91599188			
Responsable: David Carrasco		Cargo: RESPONSABLE ASIGNADO		Horómetro: 5548,00			
				Año de Fabricación: 2016			
				Datos		BATERIA	
						CARGADOR	
Ciudad: Guayaquil		Fecha: 30/09/2022		Actividad: Mantenimiento Correctivo de Montacargas			
				Marca: JUNGHEINRICH		na	
				Modelo: 48v4pzs375		na	
				Serie: 1		1	
Estado Inicial del Equipo: INOOPERATIVO		¿Lo ejecuta?		Voltaje: 48,00		Densidad: -	
				Amperaje: 375,00		1,00	
Fuente de Energía: ELECTRICO		¿Existe evidencia de la revisión diaria del equipo montacarga? (Elaboración del CHECK LIST)		Dimensiones: 1,00 / 1,00 / 1,00		-	
				Tiempo Duración Bateria: 8		-

DESCRIPCIÓN DE LA FALLA
plastico enredado en rueda de apoyo hace que rueda se degasten uniformemente

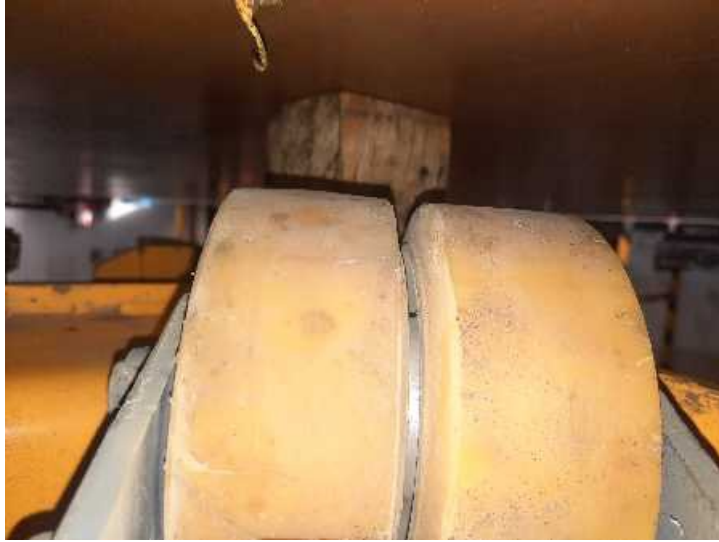
OBSERVACIONES
plastico enredado en ruedas de apoyo ocasiona que dichas ruedas se degasten uniformemente. ocasionando que se formen formas planas en la ruedas. y al rodar lo haga sonar y vibrar al equipo.

INSUMOS Y REPUESTOS SUGERIDOS			
Descripción	Cantidad	Descripción	Cantidad
RUEDAS DE APOYO RUEDAS DE APOYO	2,00
