DATOS GENERALES									
INFORMACION COMPAÑÍA					DATOS DEL MONTACARGAS				
Cliente:		Dirección:			Marca:		JUNGHEINRICH		
LOGIRAN S.A - RANSA CD1		KM 22 1/2 VIA A DAULE			Modelo:		MC143 ETV 320-91085230		
					Serie:		91085230		
Responsable:		Cargo:			Horómetro:		1,00		
David Carrasco		RESPONSABLE ASIGNADO			Año de Fabricación:		2022		
					Datos		BATERIA		CARGADOR
Ciudad:		Fecha:		Actividad:		Marca:		na	
Guayaquil		05/04/2023		Mantenimiento Correctivo de Cargador		Modelo:		na	
						Serie:		na	
Estado Inicial del Equipo:		¿Lo ejecuta?			Voltaje:		1,00		Densidad:
INOOPERATIVO					Amperaje:		1,00		1,00
Fuente de Energía:		¿Existe evidencia de la revisión diaria del equipo montacarga? (Elaboración del CHECK LIST)			Dimensiones:		1,00 / 1,00 / 1,00		-
ELECTRICO					Tiempo Duracion Bateria:		8		-

DESCRIPCIÓN DE LA FALLA
Conector clavija en mal estado

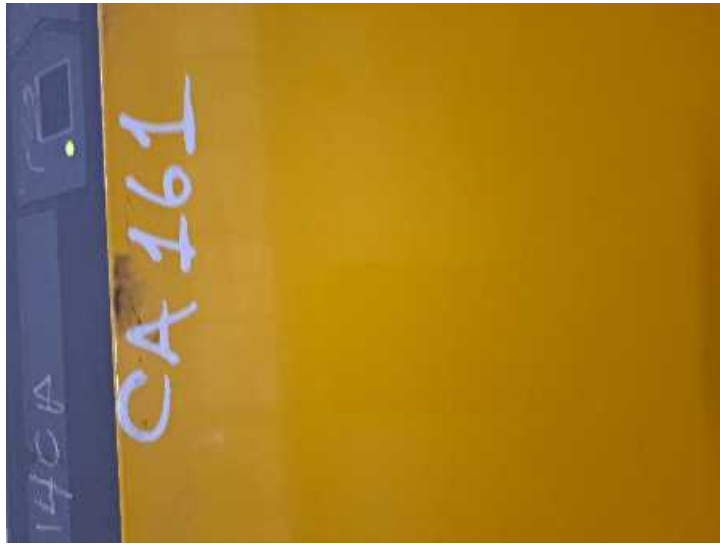
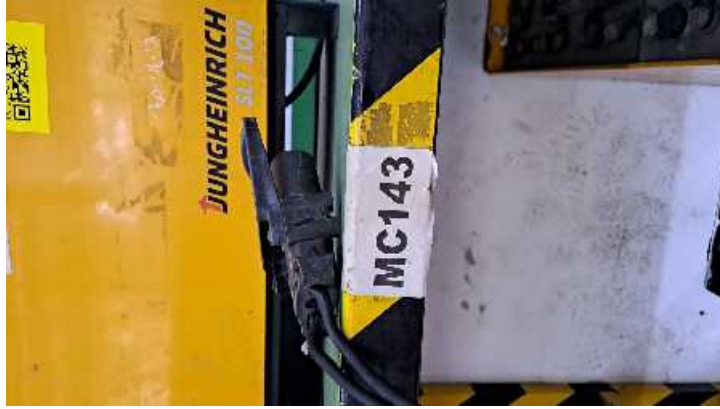
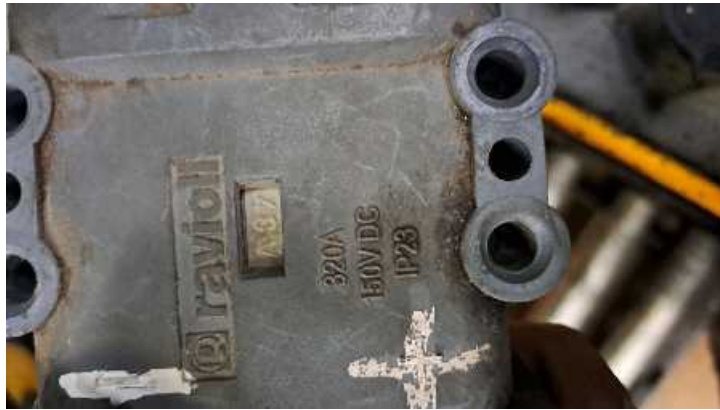
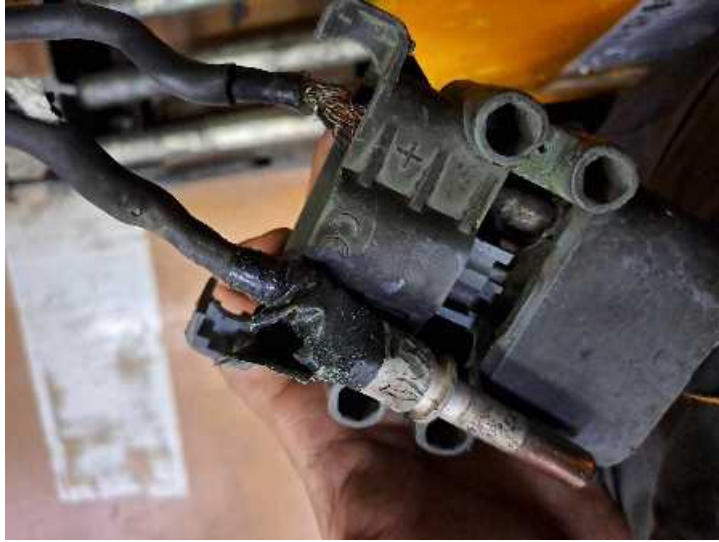
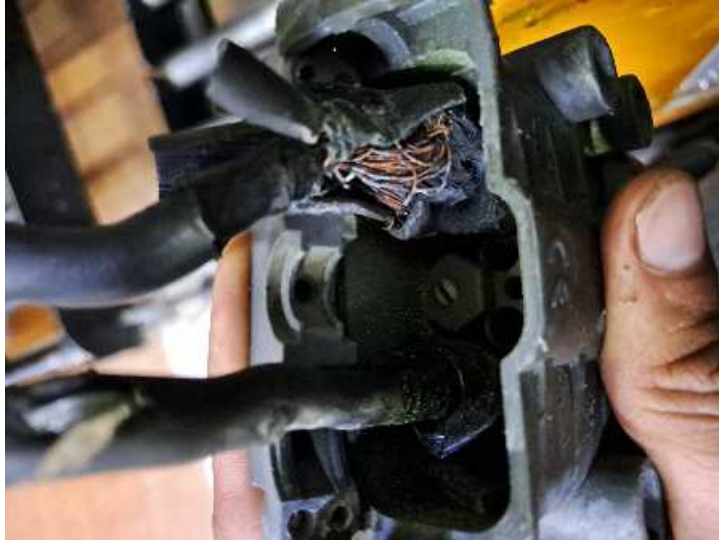
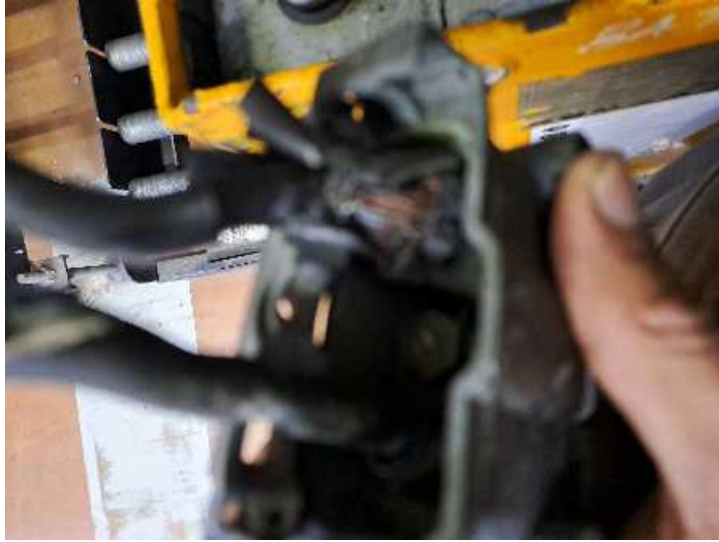
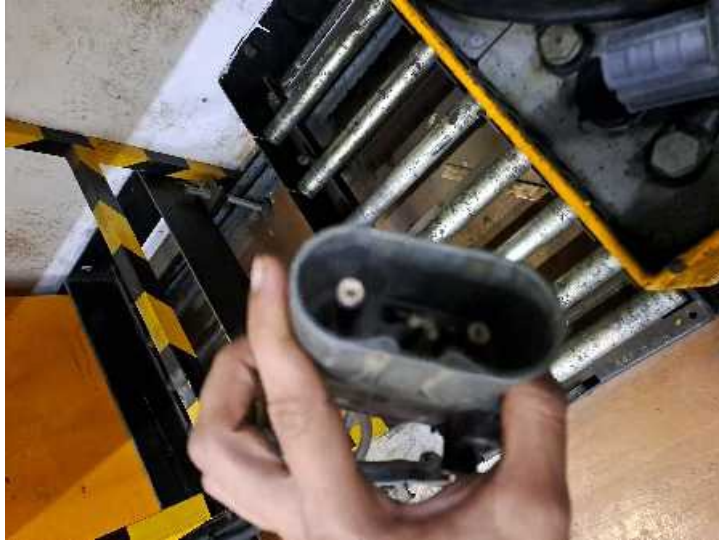
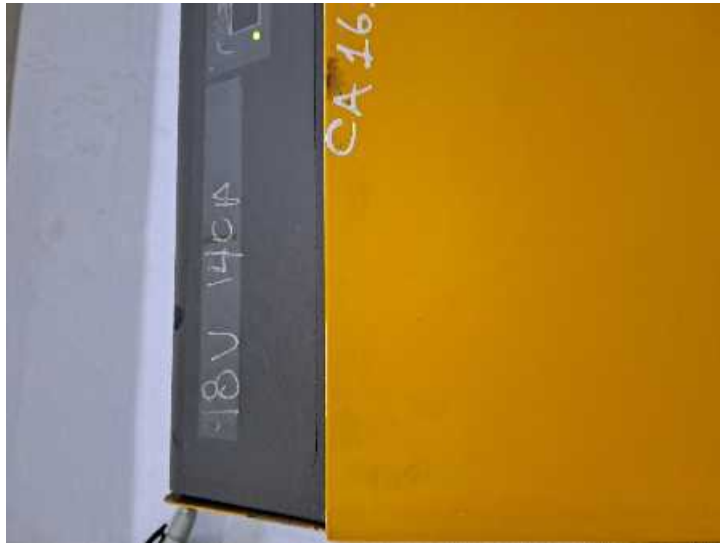
MANTENIMIENTO CORRECTIVO REALIZADO
Se desarma conector clavija para revisarlo y un terminal se encuentra desprendido, cable sulfatado. Se sugiere respuesta para su debido cambio.

OBSERVACIONES
Conector clavija en mal estado

INSUMOS Y REPUESTOS SUGERIDOS			
Descripción	Cantidad	Descripción	Cantidad
CONECTOR FEM 320 MACHO 70MM CONECTOR FEM 320 MACHO 70MM	1,00
