articolo **L10723-39**  
descrizione **ARENA AUSTRIAN CURTAIN HANGERS**

ID NC **274**  
generatore/generator NC  
qty con/with NC **1**

molte parti presentano un rivestimento superficiale difettoso, con zone in cui questo è assente.  
Tutto il materiale vi verrà rispedito per rilavorazione.

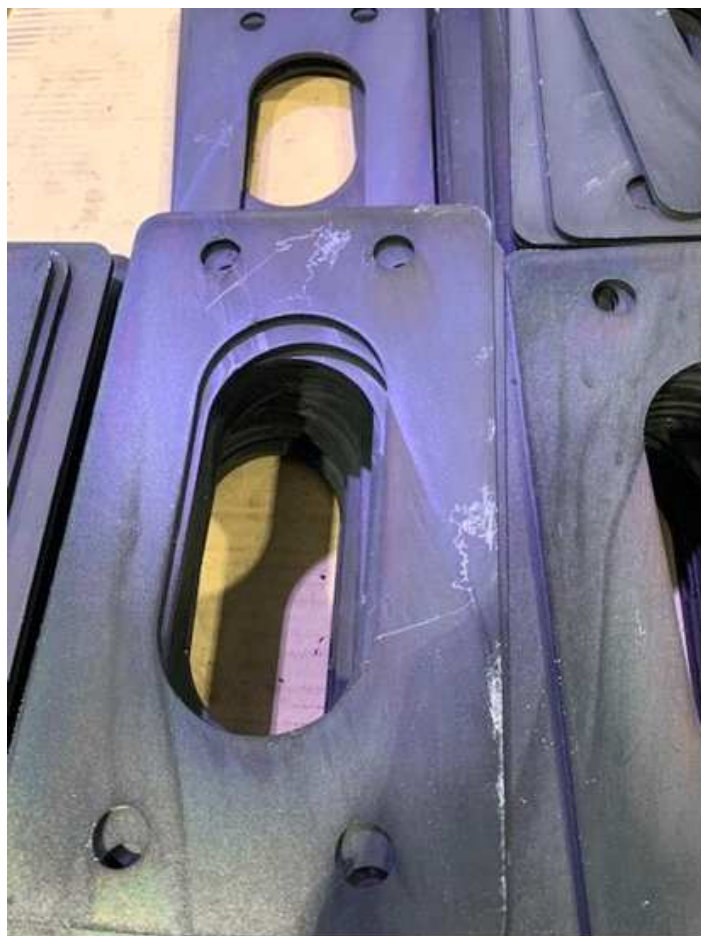
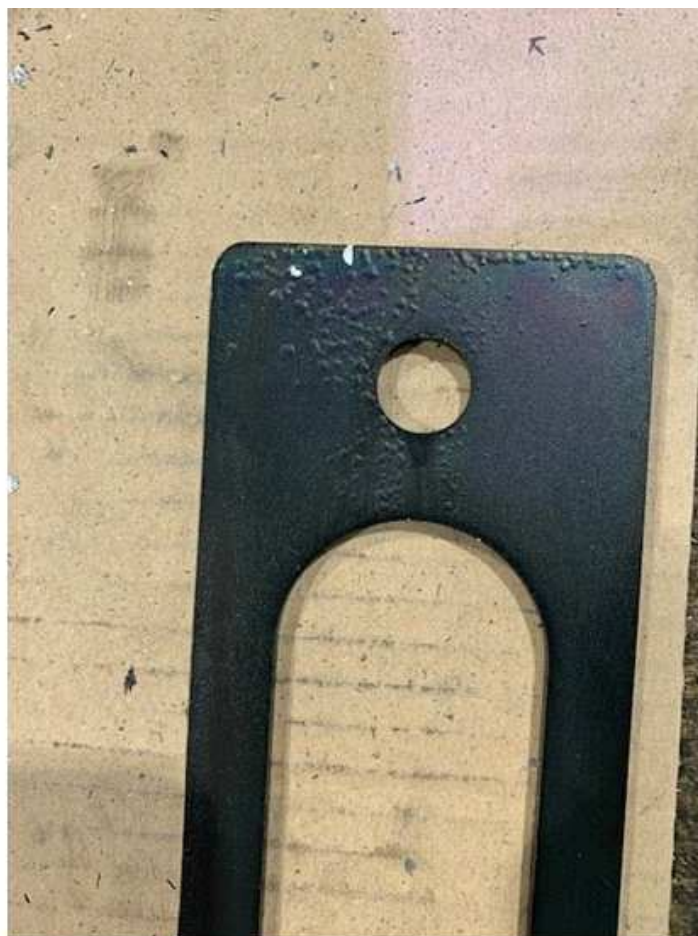
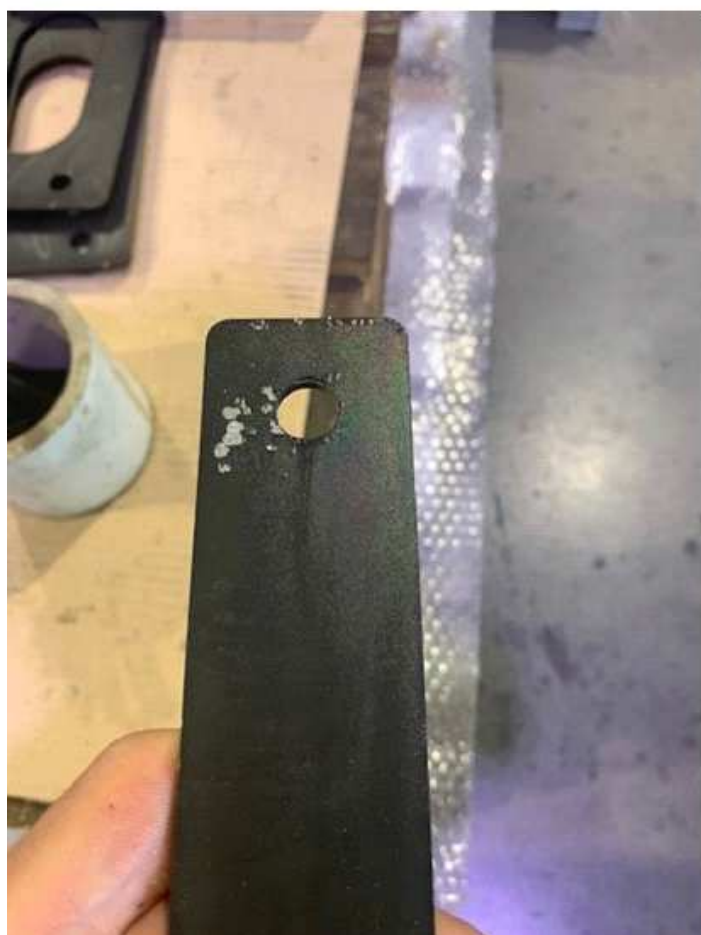
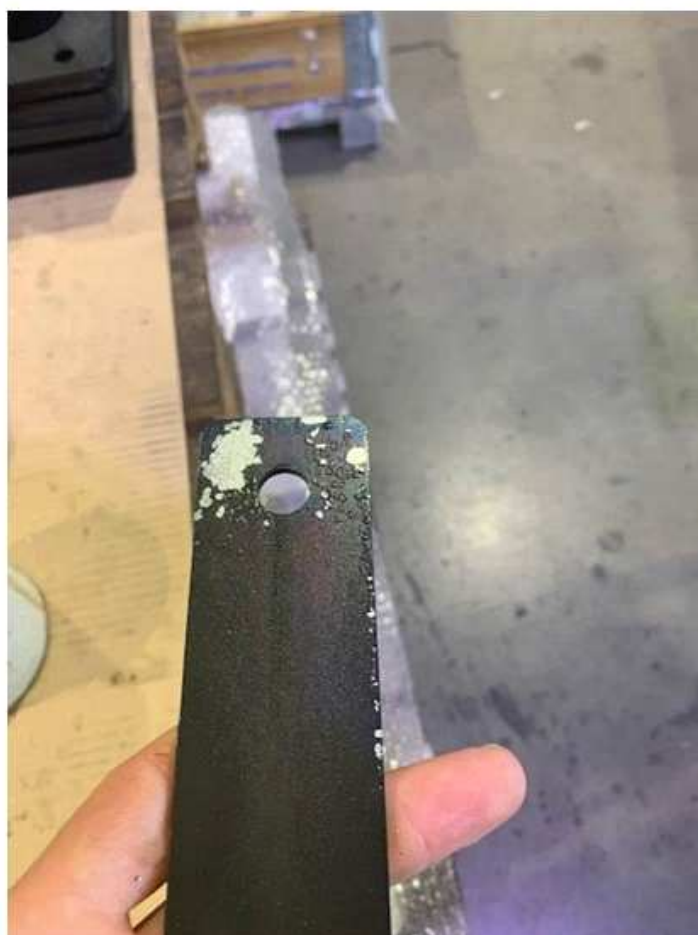
Quasi tutti i particolari presentano la superficie danneggiata per abrasione verosimilmente causate da imballo inadeguato

tratt./treat NC  
rilavorazione a carico del fornitore
