ООО «АвтоЗапчасть КАМАЗ»

**Инструкция по устранению неисправности утечка воздуха с корпуса насоса
системы нейтрализации BJCsats
№ И-19-067-92-22**

Автомобили семейства К-3.

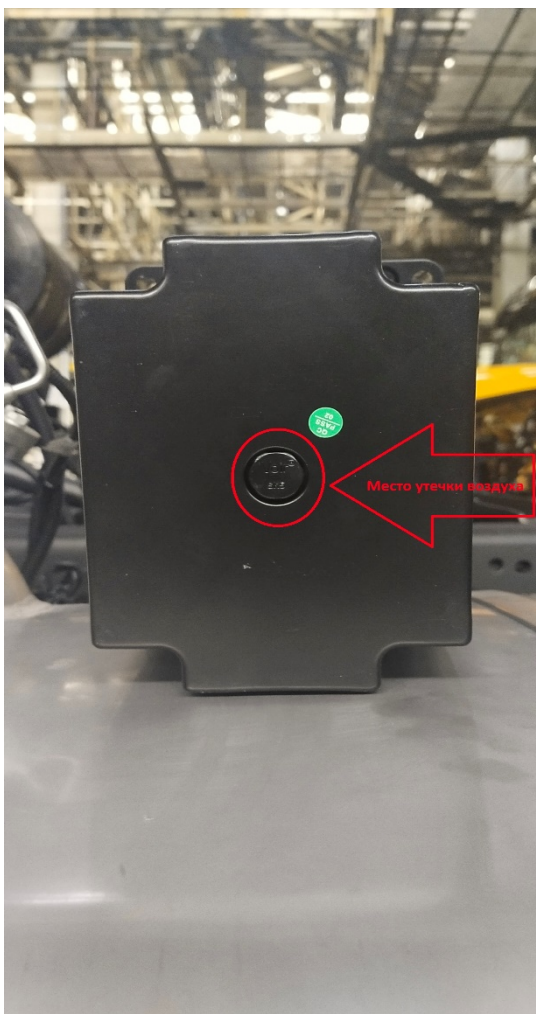
Рис. 1 Задняя часть корпуса насоса

- Утечка воздуха с корпуса насоса системы нейтрализации BJCats.

Решение: При обнаружении утечки воздуха с задней части корпуса насоса системы нейтрализации указанном на рисунке 1.

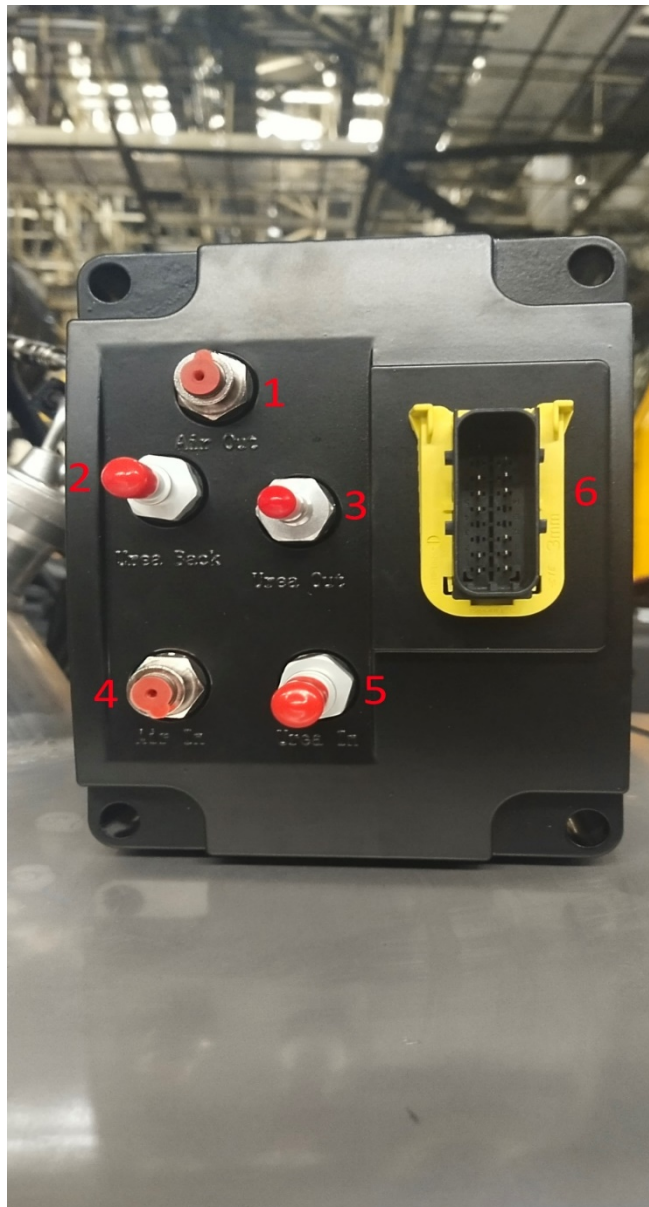
Рис.2 Подключение трубопроводов

- 1- Разъем отвода воздуха
- 2- Разъем возврата нейтрализующей жидкости в бак
- 3- Разъем дозирования нейтрализующей жидкости на форсунку
- 4- Разъем подвода воздуха
- 5- Разъем подвода нейтрализующей жидкости из бака
- 6- Разъем подключения электрического жгута проводов

Необходимо проверить правильность подключения пневматических трубок входа (на рис.2 позиция 4) и выхода (на рис.2 позиция 1) воздуха насоса системы нейтрализации указанных на рисунке 2.

Решение: Если пневматические трубки подачи и выхода воздуха на насосе подключены правильно, тогда необходимо заменить насос системы нейтрализации.
