Deckwerksreparatur mit Elastocoast® in Holland-on-Sea (Großbritannien)

Fallbeispiel

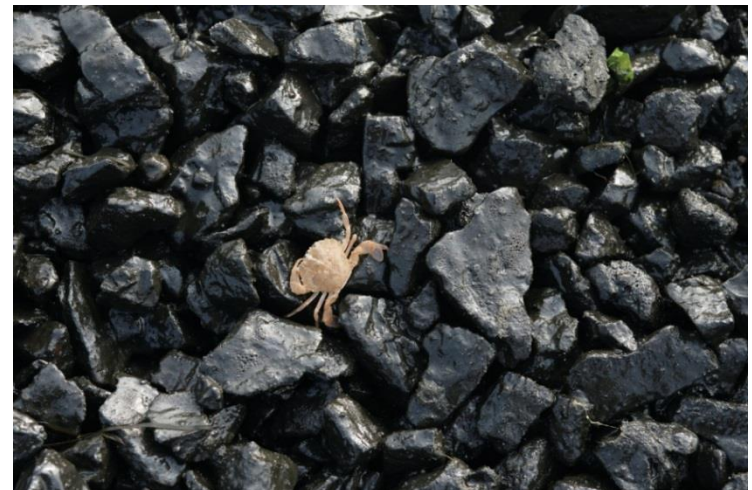
Durch heftige Wellenschläge wurde das mit Mastixschotter ausgebesserte Deckwerk in Holland-on-Sea stetig erodiert. Für die Reparatur wurde Elastocoast® eingesetzt und in einer 20 cm dicken Schicht aufgetragen. Auch bei einem Gefälle von 1:3 wurden die Arbeiten innerhalb von zwei Tagen fertiggestellt.

Konstruktion: Feuersteine mit Elastocoast®
