Laudo nº 1410/23/DPE/IC/SESP/PC/RR

LAUDO DE EXAME PERICIAL

O veículo em questão foi examinado, sendo a seguir relatadas as suas principais características: tipo Caminhonete, categoria Aluguel, marca/modelo CHEVROLET/S-10, placa PHZ-6C82, cor original BRANCA, envelopado com as cores da Polícia Militar do Estado de Roraima, prefixo VTR-111.

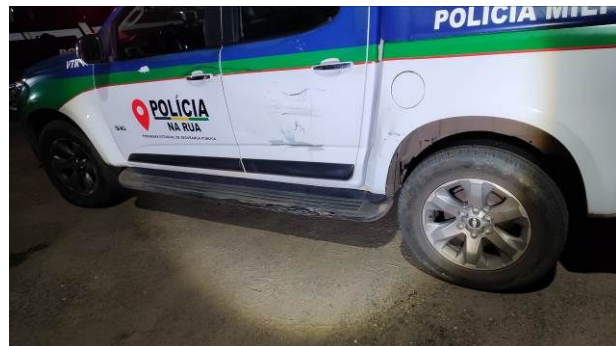
Imagem digital, mostrando o flanco esquerdo com avarias (ranhuras e afundamento) nas portas e estribo.

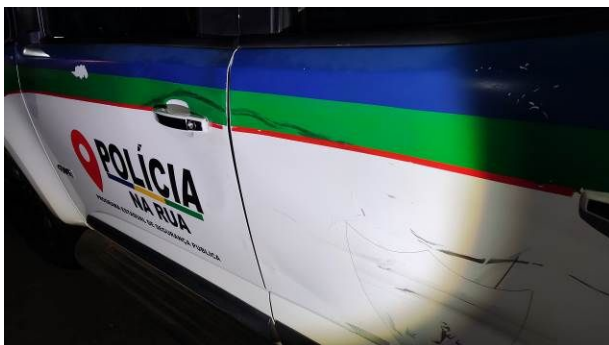
- Ranhuras com afundamento da lataria, de formato estriado e alongado, com descontinuidades, partindo da porta anterior, percorrendo o flanco esquerdo, até o para lama posterior, além de quebra da extremidade do estribo, na altura da porta posterior. Danos estes causados por força física, com sentido direcional de frente para trás, compatível com o atrito de outro veículo, muito provavelmente, uma motocicleta, em circunstâncias de tráfego viário.

Imagem digital, mostrando as avarias e marcas de contato nas portas do flanco esquerdo do veículo.

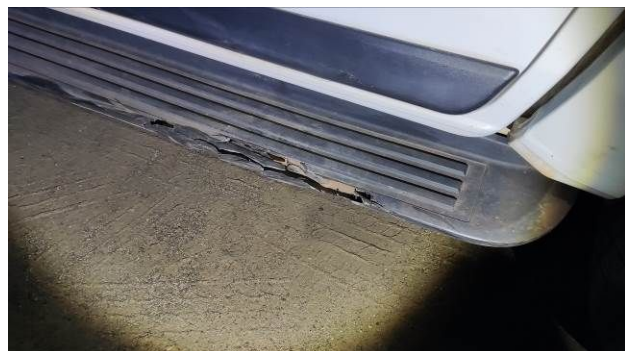
Imagem digital, mostrando as avarias no estribo do flanco esquerdo, em aproximação.
