Karta rejestracyjna osuwiska

1. Miejscowość: Pietrzejowice	2. Gmina: Kocmyrzów - Luborzycza	3. Powiat: krakowski	4. Województwo: małopolskie
5. Mapa topograficzna 1:10 000 (godło, nazwa):	6. Arkusz SMGP 1:50 000:	7. Współrzędne geograficzne: E N	
8. Kraina geograficzna: Płaskowyż Proszowicki	9. Jednostka tektoniczna: Zapadlisko przedkarpackie	10. Zlewnia: Potok Kościelnicki	11. Inne dane lokalizacyjne: Lewe zbocze doliny

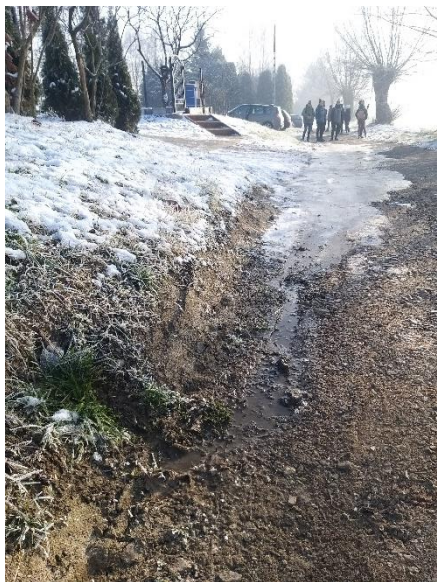
Fotografia 13

6. Krótki opis słowny: Pierwsze zmiany na powierzchni powstały w 2010 roku. Powstała wysoka na 50cm skarpa główna. Teren osuwiska to w większości pola uprawne, lecz niestety obejmuje ono również zabudowy. Część zabudowy zlokalizowana była/jest w newralgicznym miejscu, przez co niektóre budynki zostały rozebrane. Na chwilę obecną na miejscu również jest pustostan oraz niedokończony budynek, które nadają się do rozbioru. Lokalni mieszkańcy w różny sposób podchodzą do osuwiska. Właściciel jednej z posesji zasypuje osuwisko w celu wyrównania terenu, co zwiększa ryzyko osunięć w przyszłości. Zmiany w zabudowie możemy też zauważyć po drodze, która spełzła w kierunku dołu zbocza, jest ona obecnie zakrzywiona(fotografia nr 10). Droga w jednym miejscu również zapadła się na głębokość ponad 1m, przez co jest w tym miejscu nieprzejezdna. Napięte ogrodzenia posesji również pokazują zmiany zachodzące na tym terenie(fotografia nr 9). Przez osuwisko przechodzą linie wysokiego napięcia. Słupy idą prostopadle do nachylenia zbocza. Słupy uległy pochyleniu w skutek działalności osuwiska. Jest to zauważalne gołym okiem – słupy nie stoją centralnie prosto, a linie są raz naciągnięte, a raz luźne(fotografia nr 7 i 8). Na polu uprawnym występują podmokłości(fotografia nr 14). W obrębie osuwiska, przy drodze asfaltowej powstał wysięk wody.(fotografia nr 13). Wyraźny ruch osuwiska widoczny jest dzięki kamieniowi włożonemu między ogrodzenia sąsiadujących posesji, przez który metalowy słupek jednego z ogrodzeń został wygięty przez nacisk drugiego, betonowego ogrodzenia.(fotografia nr 13).
