EXPEDIENTE TÉCNICO:

"NOMBRE DEL PROYECTO DONDE SE REALIZA EL ESTUDIO"
CON CUI CUI 00000

FICHA TECNICA DE BMS
CONSULTOR: TJGO INFRATEC

FICHAS TECNICAS DE BMS

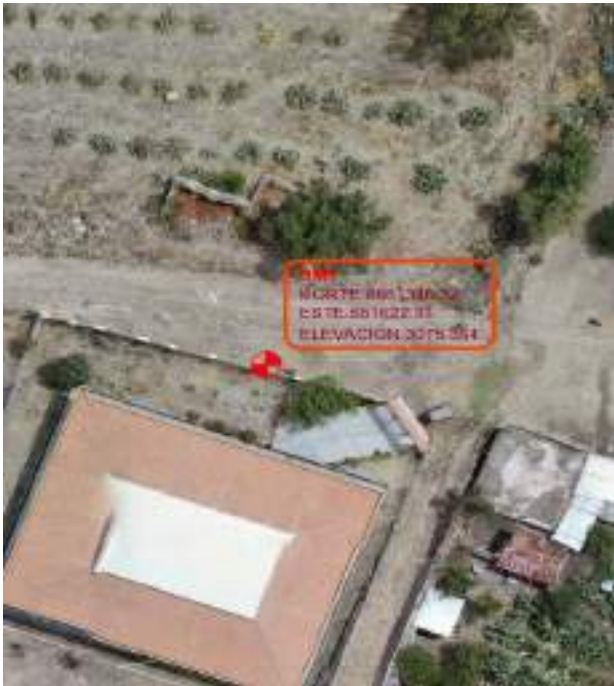
1.1 FICHA TECNICA DEL BM1

FICHA TECNICA DE BENCH MARKS (BMS)		CODIGO
FICHA DE CONTROL HORIZONTAL Y VERTICAL DE PUNTOS TOPOGRAFICOS (BMS)		BM1
1. DATOS GENERALES		TIPO
CLIENTE:	MUNICIPALIDAD	acero y concreto
FECHA:	NOVIEMBRE2024	
PROYECTO:	NOMBRE DEL PROYECTO DONDE SE REALIZA EL ESTUDIO"	
2. UBICACIÓN		
LUGAR:	LUGAR DEL PROYECTO	
DISTRITO:	TAMBILLO	
PROVINCIA:	HUAMANGA	
DEPARTAMENTO:	AYACUCHO	
3. DATOS TECNICOS		
DATUM:	WGS84	
ZONA:	18L	
LATITUD:	-13.012634803067423	
LONGITUD:	-74.24729514293533	
ESTE:	581622.3328	
NORTE:	8561346.3155

DESCRIPCIÓN DEL HITO	
Varilla ubicada a 2 metros de la via	
CROQUIS	FOTOGRAFIA

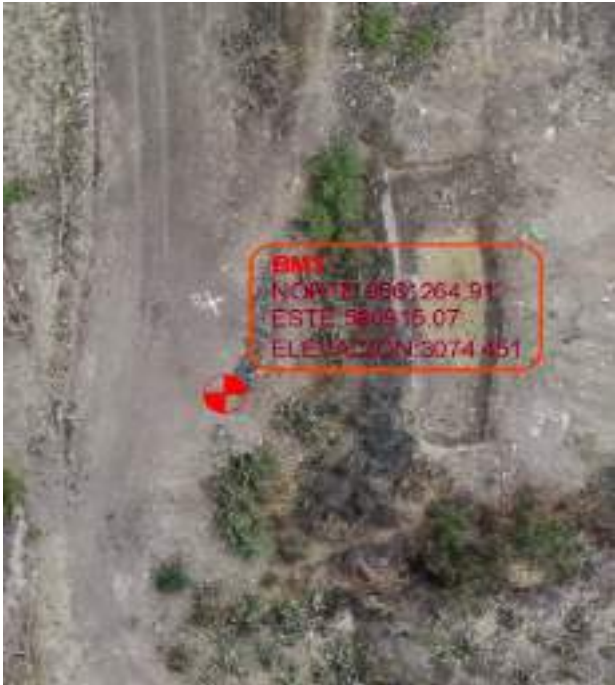
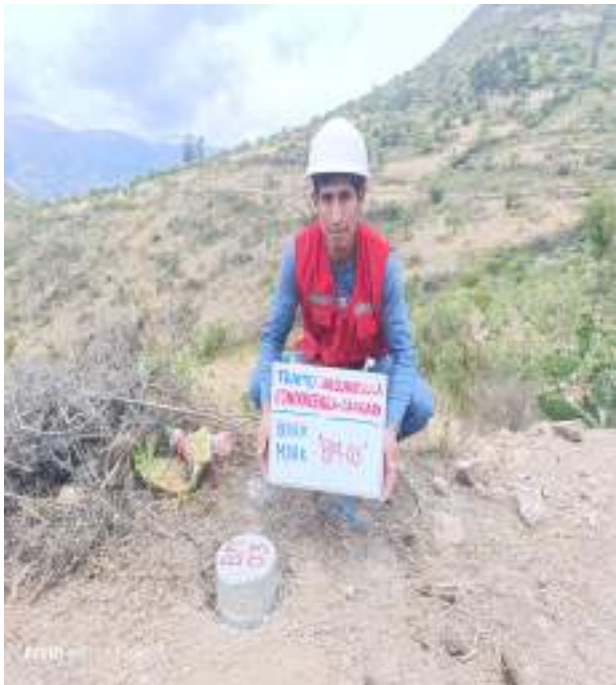
1.3 FICHA TECNICA DEL BM3

FICHA TECNICA DE BENCH MARKS (BMS)		CODIGO
FICHA DE CONTROL HORIZONTAL Y VERTICAL DE PUNTOS TOPOGRAFICOS (BMS)		BM3
1. DATOS GENERALES		TIPO
CLIENTE:	MUNICIPALIDAD	acero y concreto
FECHA:	NOVIEMBRE2024	
PROYECTO:	NOMBRE DEL PROYECTO DONDE SE REALIZA EL ESTUDIO"	
2. UBICACIÓN		
LUGAR:	LUGAR DEL PROYECTO	
DISTRITO:	TAMBILLO	
PROVINCIA:	HUAMANGA	
DEPARTAMENTO:	AYACUCHO	
3. DATOS TECNICOS		
DATUM:	WGS84	
ZONA:	18L	
LATITUD:	-13.0133896887127	
LONGITUD:	-74.25381476988825	
ESTE:	580915.0718	
NORTE:	8561264.9115

DESCRIPCIÓN DEL HITO	
Varilla ubicada a 2 metros de la via	
CROQUIS	FOTOGRAFIA

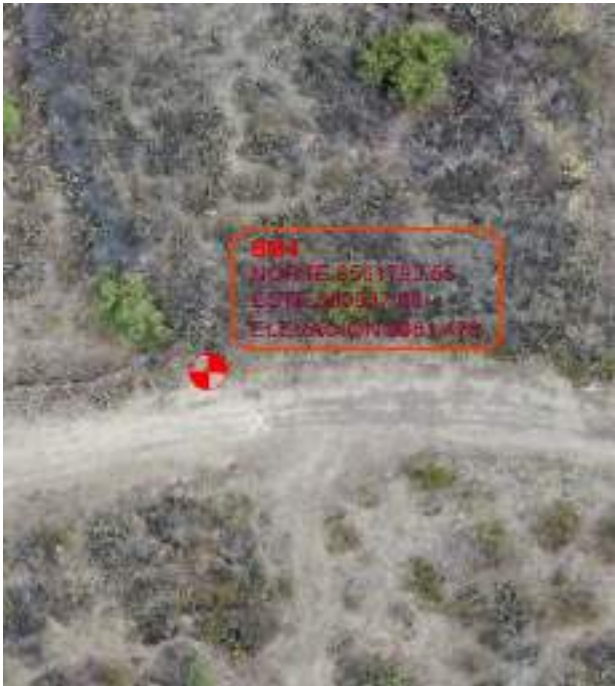
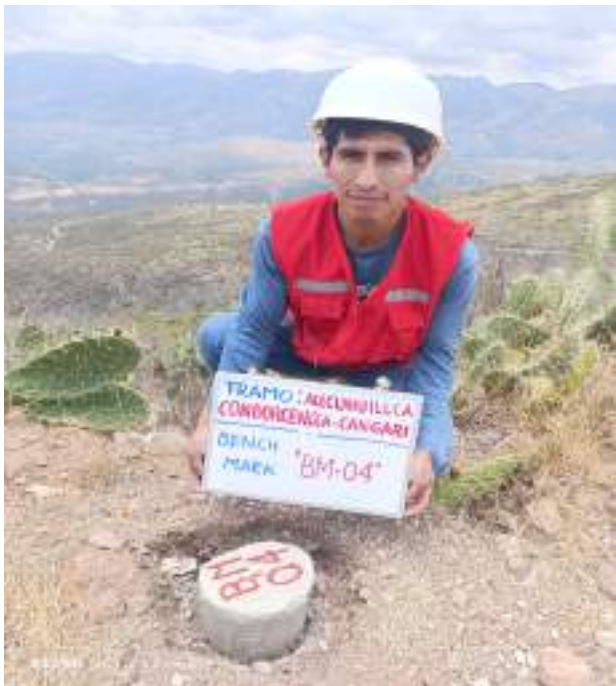
1.4 FICHA TECNICA DEL BM4

FICHA TECNICA DE BENCH MARKS (BMS)		CODIGO
FICHA DE CONTROL HORIZONTAL Y VERTICAL DE PUNTOS TOPOGRAFICOS (BMS)		BM4
1. DATOS GENERALES		TIPO
CLIENTE:	MUNICIPALIDAD	acero y concreto
FECHA:	NOVIEMBRE2024	
PROYECTO:	NOMBRE DEL PROYECTO DONDE SE REALIZA EL ESTUDIO"	
2. UBICACIÓN		
LUGAR:	LUGAR DEL PROYECTO	
DISTRITO:	TAMBILLO	
PROVINCIA:	HUAMANGA	
DEPARTAMENTO:	AYACUCHO	
3. DATOS TECNICOS		
DATUM:	WGS84	
ZONA:	18L	
LATITUD:	-13.008609177504743	
LONGITUD:	-74.25362060190267	
ESTE:	580937.6788	
NORTE:	8561793.5495

DESCRIPCIÓN DEL HITO	
Varilla ubicada a 2 metros de la via	
CROQUIS	FOTOGRAFIA

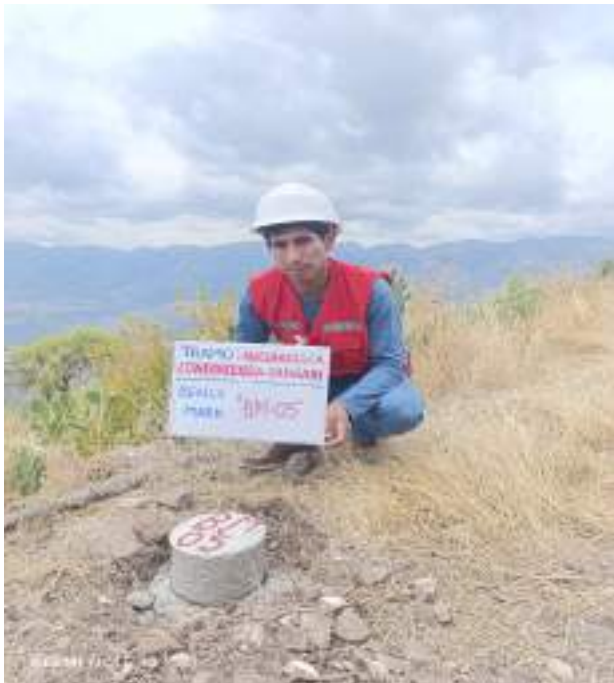
1.5 FICHA TECNICA DEL BM5

FICHA TECNICA DE BENCH MARKS (BMS)		CODIGO
FICHA DE CONTROL HORIZONTAL Y VERTICAL DE PUNTOS TOPOGRAFICOS (BMS)		BM5
1. DATOS GENERALES		TIPO
CLIENTE:	MUNICIPALIDAD	acero y concreto
FECHA:	NOVIEMBRE2024	
PROYECTO:	NOMBRE DEL PROYECTO DONDE SE REALIZA EL ESTUDIO"	
2. UBICACIÓN		
LUGAR:	LUGAR DEL PROYECTO	
DISTRITO:	TAMBILLO	
PROVINCIA:	HUAMANGA	
DEPARTAMENTO:	AYACUCHO	
3. DATOS TECNICOS		
DATUM:	WGS84	
ZONA:	18L	
LATITUD:	-13.009199735978468	
LONGITUD:	-74.25788935308488	
ESTE:	580474.5598	
NORTE:	8561729.5905

DESCRIPCIÓN DEL HITO	
Varilla ubicada a 2 metros de la via	
CROQUIS	FOTOGRAFIA

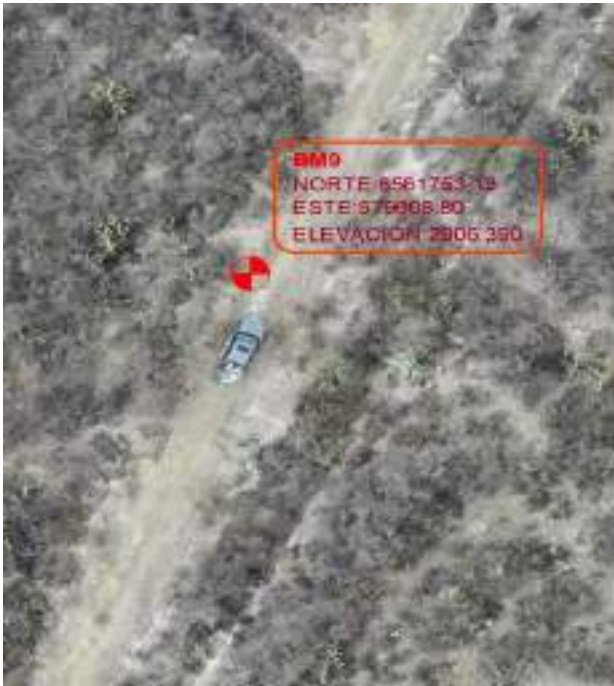
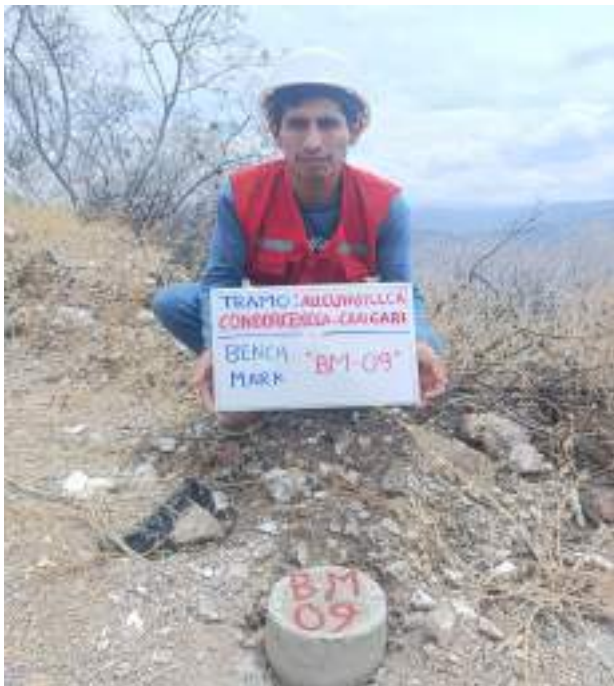
1.9 FICHA TECNICA DEL BM9

FICHA TECNICA DE BENCH MARKS (BMS)		CODIGO
FICHA DE CONTROL HORIZONTAL Y VERTICAL DE PUNTOS TOPOGRAFICOS (BMS)		BM9
1. DATOS GENERALES		TIPO
CLIENTE:	MUNICIPALIDAD	acero y concreto
FECHA:	NOVIEMBRE2024	
PROYECTO:	NOMBRE DEL PROYECTO DONDE SE REALIZA EL ESTUDIO"	
2. UBICACIÓN		
LUGAR:	LUGAR DEL PROYECTO	
DISTRITO:	TAMBILLO	
PROVINCIA:	HUAMANGA	
DEPARTAMENTO:	AYACUCHO	
3. DATOS TECNICOS		
DATUM:	WGS84	
ZONA:	18L	
LATITUD:	-13.009009635980338	
LONGITUD:	-74.26587323051751	
ESTE:	579608.8048	
NORTE:	8561753.1255

DESCRIPCIÓN DEL HITO	
Varilla ubicada a 2 metros de la via	
CROQUIS	FOTOGRAFIA

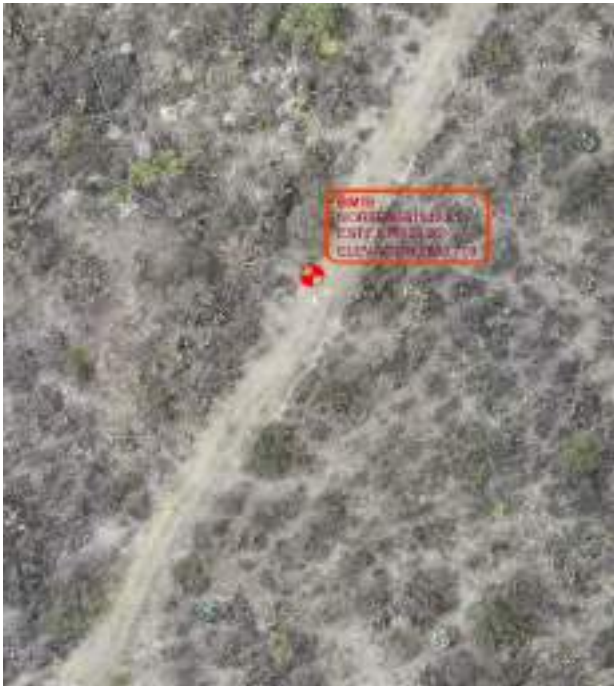
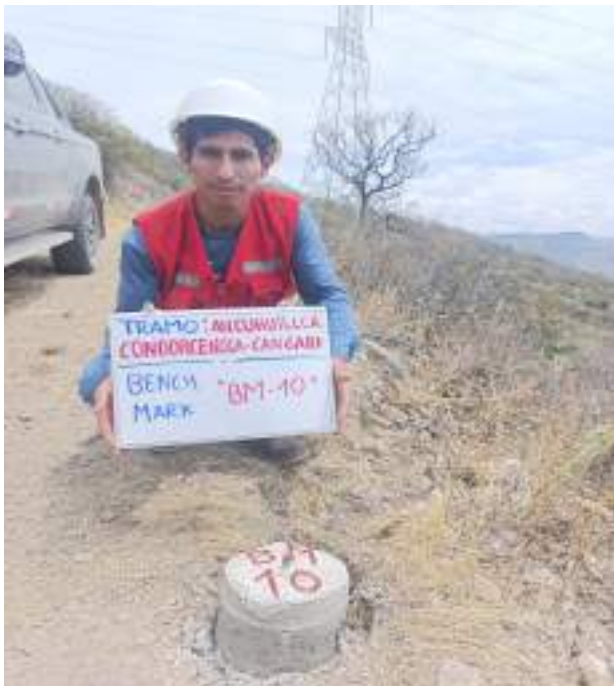
1.10 FICHA TECNICA DEL BM10

FICHA TECNICA DE BENCH MARKS (BMS)		CODIGO
FICHA DE CONTROL HORIZONTAL Y VERTICAL DE PUNTOS TOPOGRAFICOS (BMS)		BM10
1. DATOS GENERALES		TIPO
CLIENTE:	MUNICIPALIDAD	acero y concreto
FECHA:	NOVIEMBRE2024	
PROYECTO:	NOMBRE DEL PROYECTO DONDE SE REALIZA EL ESTUDIO"	
2. UBICACIÓN		
LUGAR:	LUGAR DEL PROYECTO	
DISTRITO:	TAMBILLO	
PROVINCIA:	HUAMANGA	
DEPARTAMENTO:	AYACUCHO	
3. DATOS TECNICOS		
DATUM:	WGS84	
ZONA:	18L	
LATITUD:	-13.007572556652795	
LONGITUD:	-74.26666627321873	
ESTE:	579523.2608	
NORTE:	8561912.3065

DESCRIPCIÓN DEL HITO	
Varilla ubicada a 2 metros de la via	
CROQUIS	FOTOGRAFIA

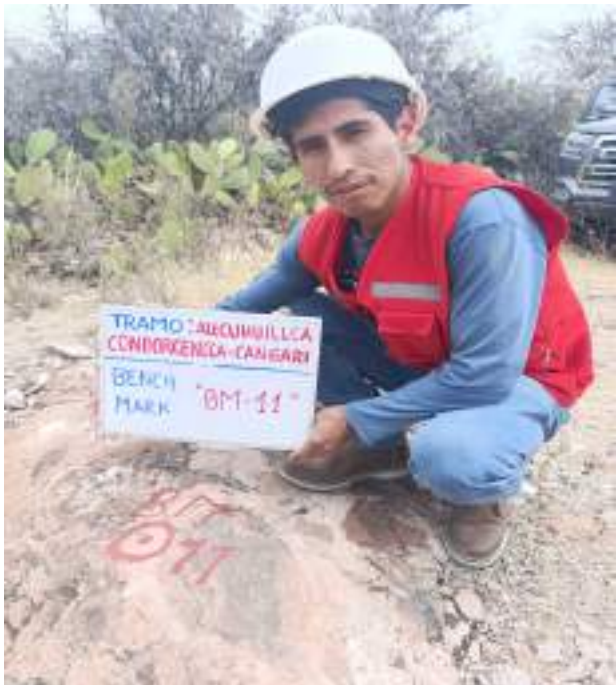
1.11 FICHA TECNICA DEL BM11

FICHA TECNICA DE BENCH MARKS (BMS)		CODIGO
FICHA DE CONTROL HORIZONTAL Y VERTICAL DE PUNTOS TOPOGRAFICOS (BMS)		BM11
1. DATOS GENERALES		TIPO
CLIENTE:	MUNICIPALIDAD	Roca fija
FECHA:	NOVIEMBRE2024	
PROYECTO:	NOMBRE DEL PROYECTO DONDE SE REALIZA EL ESTUDIO”	
2. UBICACIÓN		
LUGAR:	LUGAR DEL PROYECTO	
DISTRITO:	TAMBILLO	
PROVINCIA:	HUAMANGA	
DEPARTAMENTO:	AYACUCHO	
3. DATOS TECNICOS		
DATUM:	WGS84	
ZONA:	18L	
LATITUD:	-13.004569993141406	
LONGITUD:	-74.26669523258761	
ESTE:	579521.0768	
NORTE:	8562244.3825

DESCRIPCIÓN DEL HITO	
Varilla ubicada a 2 metros de la via	
CROQUIS	FOTOGRAFIA

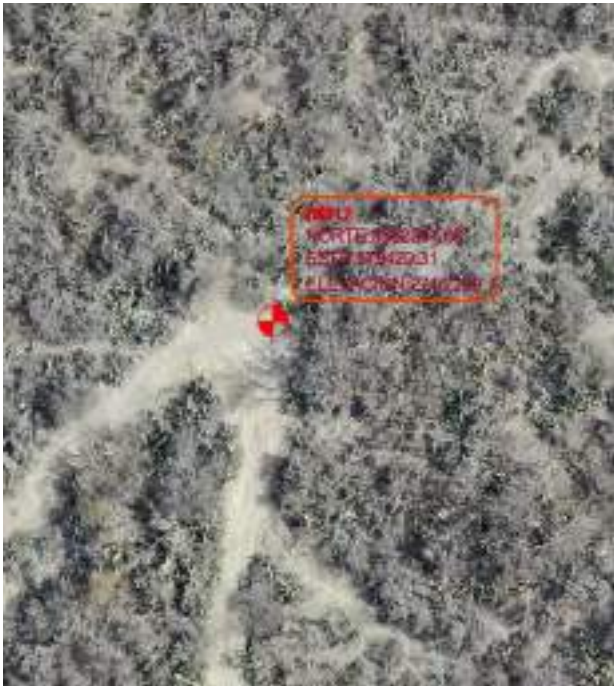
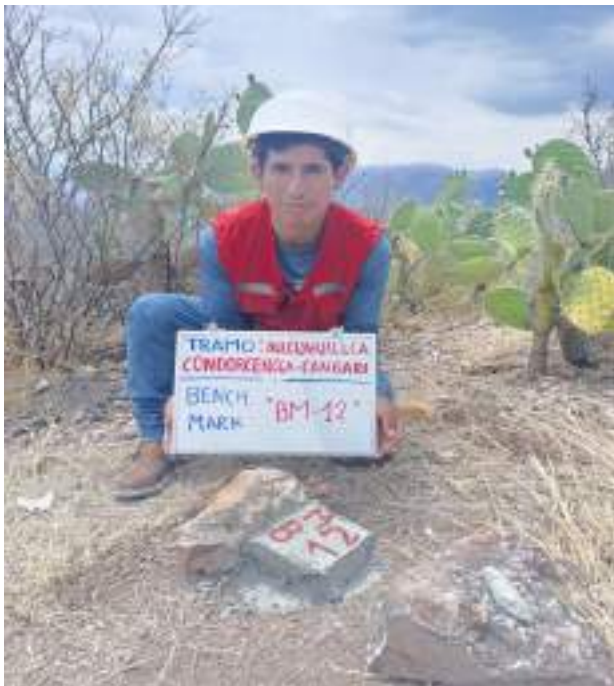
1.12 FICHA TECNICA DEL BM12

FICHA TECNICA DE BENCH MARKS (BMS)		CODIGO
FICHA DE CONTROL HORIZONTAL Y VERTICAL DE PUNTOS TOPOGRAFICOS (BMS)		BM12
1. DATOS GENERALES		TIPO
CLIENTE:	MUNICIPALIDAD	acero y concreto
FECHA:	NOVIEMBRE2024	
PROYECTO:	NOMBRE DEL PROYECTO DONDE SE REALIZA EL ESTUDIO"	
2. UBICACIÓN		
LUGAR:	LUGAR DEL PROYECTO	
DISTRITO:	TAMBILLO	
PROVINCIA:	HUAMANGA	
DEPARTAMENTO:	AYACUCHO	
3. DATOS TECNICOS		
DATUM:	WGS84	
ZONA:	18L	
LATITUD:	-13.003665932033664	
LONGITUD:	-74.26762703543497	
ESTE:	579420.3128	
NORTE:	8562344.6575	
DESCRIPCIÓN DEL HITO		
Varilla ubicada a 2 metros de la via		
CROQUIS	FOTOGRAFIA

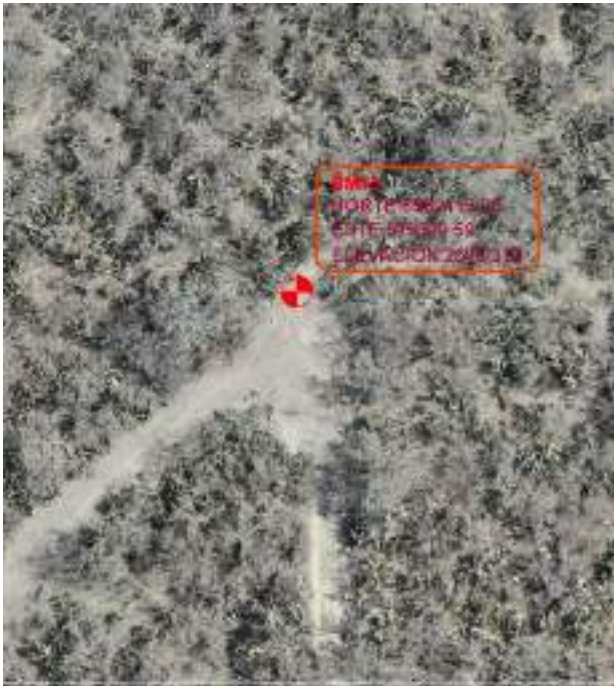
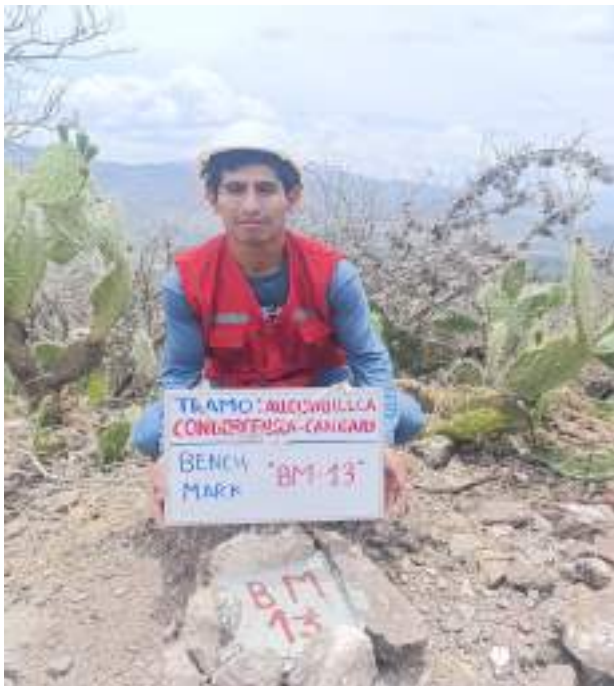
1.13 FICHA TECNICA DEL BM13

FICHA TECNICA DE BENCH MARKS (BMS)		CODIGO
FICHA DE CONTROL HORIZONTAL Y VERTICAL DE PUNTOS TOPOGRAFICOS (BMS)		BM13
1. DATOS GENERALES		TIPO
CLIENTE:	MUNICIPALIDAD	acero y concreto
FECHA:	NOVIEMBRE2024	
PROYECTO:	NOMBRE DEL PROYECTO DONDE SE REALIZA EL ESTUDIO"	
2. UBICACIÓN		
LUGAR:	LUGAR DEL PROYECTO	
DISTRITO:	TAMBILLO	
PROVINCIA:	HUAMANGA	
DEPARTAMENTO:	AYACUCHO	
3. DATOS TECNICOS		
DATUM:	WGS84	
ZONA:	18L	
LATITUD:	-13.003024130950067	
LONGITUD:	-74.26846545671218	
ESTE:	579329.5918	
NORTE:	8562415.8985	
DESCRIPCIÓN DEL HITO		
Varilla ubicada a 2 metros de la via		
CROQUIS	FOTOGRAFIA

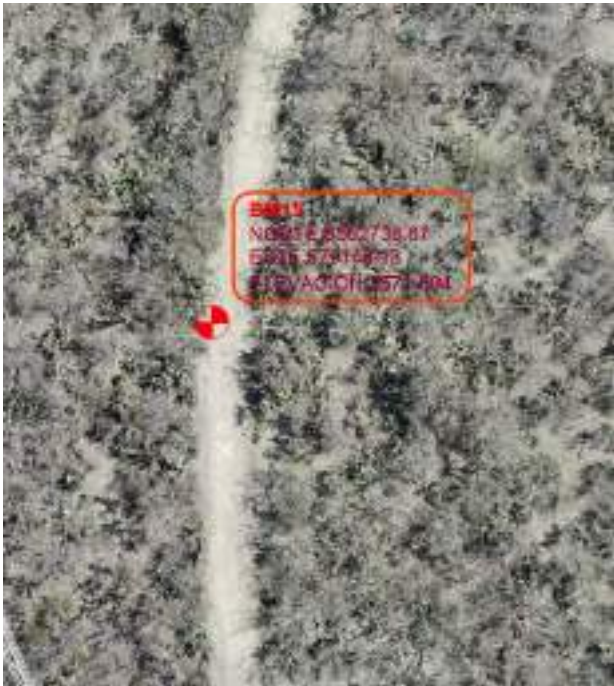
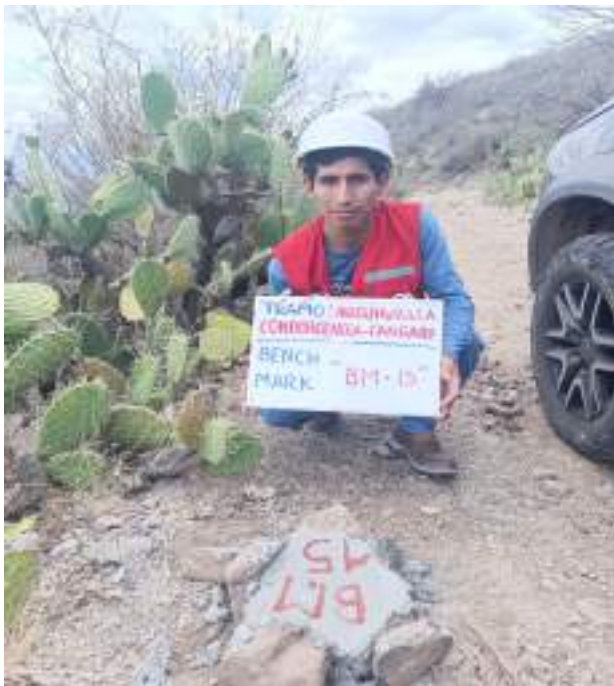
1.15 FICHA TECNICA DEL BM15

FICHA TECNICA DE BENCH MARKS (BMS)		CODIGO
FICHA DE CONTROL HORIZONTAL Y VERTICAL DE PUNTOS TOPOGRAFICOS (BMS)		BM15
1. DATOS GENERALES		TIPO
CLIENTE:	MUNICIPALIDAD	acero y concreto
FECHA:	NOVIEMBRE2024	
PROYECTO:	NOMBRE DEL PROYECTO DONDE SE REALIZA EL ESTUDIO"	
2. UBICACIÓN		
LUGAR:	LUGAR DEL PROYECTO	
DISTRITO:	TAMBILLO	
PROVINCIA:	HUAMANGA	
DEPARTAMENTO:	AYACUCHO	
3. DATOS TECNICOS		
DATUM:	WGS84	
ZONA:	18L	
LATITUD:	-13.00011043793052	
LONGITUD:	-74.27016522492671	
ESTE:	579146.1788	
NORTE:	8562738.6655

DESCRIPCIÓN DEL HITO	
Varilla ubicada a 2 metros de la via	
CROQUIS	FOTOGRAFIA

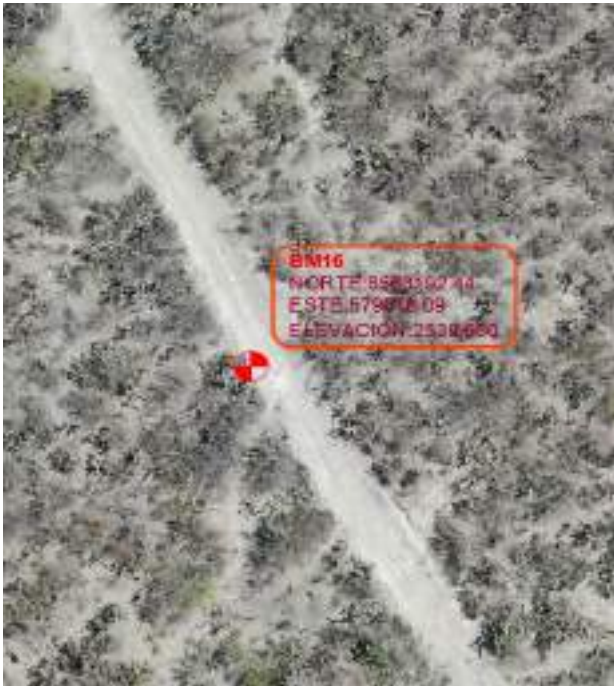
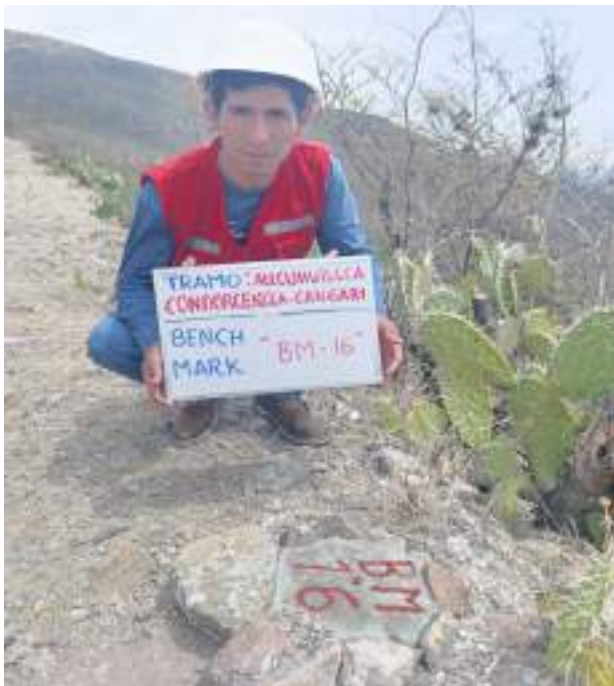
1.16 FICHA TECNICA DEL BM16

FICHA TECNICA DE BENCH MARKS (BMS)		CODIGO
FICHA DE CONTROL HORIZONTAL Y VERTICAL DE PUNTOS TOPOGRAFICOS (BMS)		BM16
1. DATOS GENERALES		TIPO
CLIENTE:	MUNICIPALIDAD	acero y concreto
FECHA:	NOVIEMBRE2024	
PROYECTO:	NOMBRE DEL PROYECTO DONDE SE REALIZA EL ESTUDIO"	
2. UBICACIÓN		
LUGAR:	LUGAR DEL PROYECTO	
DISTRITO:	TAMBILLO	
PROVINCIA:	HUAMANGA	
DEPARTAMENTO:	AYACUCHO	
3. DATOS TECNICOS		
DATUM:	WGS84	
ZONA:	18L	
LATITUD:	-12.996010816302213	
LONGITUD:	-74.27137668449434	
ESTE:	579016.0938	
NORTE:	8563192.4365

DESCRIPCIÓN DEL HITO	
Varilla ubicada a 2 metros de la via	
CROQUIS	FOTOGRAFIA
