# **ÁREA RURAL DE LAGOINHA: LOCAL DE EXPLORAÇÃO E DEGRADAÇÃO AMBIENTAL**

## **RESUMO**

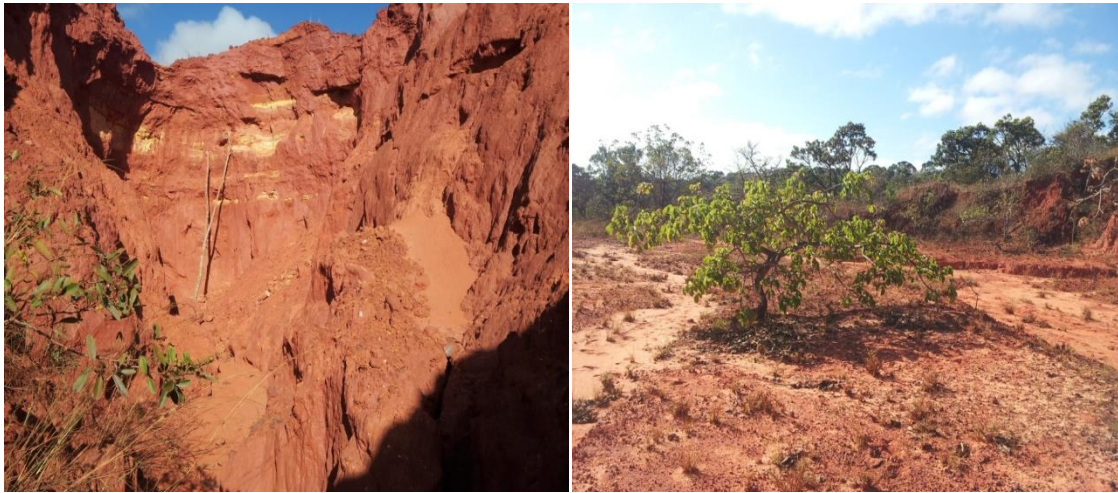
- A erosão do solo em consequência da retirada de areias, decorrente da ação dos ventos e das chuvas sobre este local;
- A resistência do pequizeiro em meio à degradação, esta espécie é caracterizada por ser uma árvore forte, resistente e de áreas mais secas;

Imagem 2. Erosão do solo

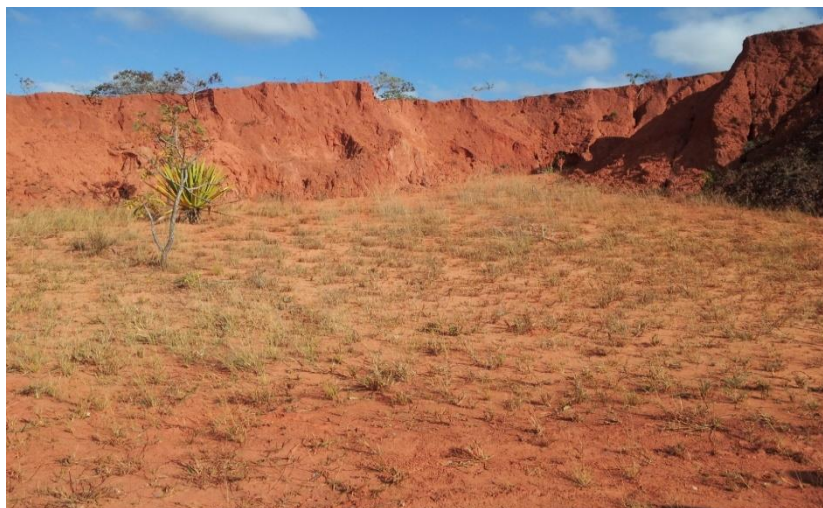
- Encostas desprovidas de vegetação e a retirada da canga laterítica, são os primeiros passos para a exploração mineral;
- *Solo exposto*, isso se dá devido o desmatamento e a não recomposição do local pela vegetação nativa, danificando o solo ainda mais, tornando quase impossível se regenerar sem o auxílio humano; nesse caso, quando o parágrafo 2º do art. 225 da Constituição Federal de 1988 diz “Aquele que explorar recursos minerais fica obrigado a recuperar o meio ambiente degradado, de acordo com solução técnica exigida pelo órgão público competente, na forma da lei”, percebe-se que na prática a legislação não é severamente cumprida, em se tratando desse aspecto, conforme pode ser observado na figura 3.

Imagem 3. Solo exposto

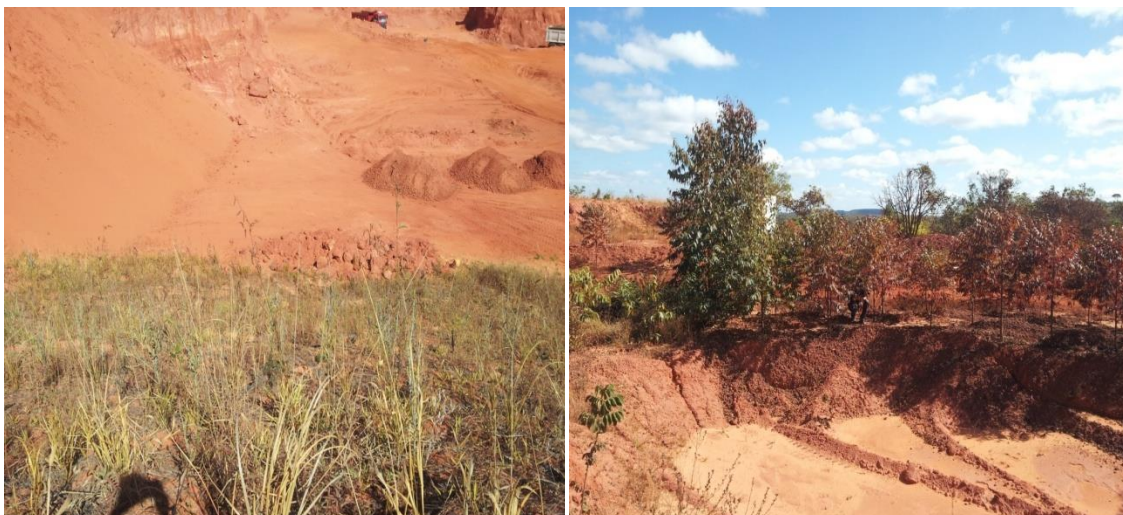
- Plantio de gramíneas aos arredores para conter a erosão;
- Cinturões de eucalipto com o objetivo de conter os rios e a vegetação local da erosão eólica;

Imagem 5. Plantio de gramíneas.

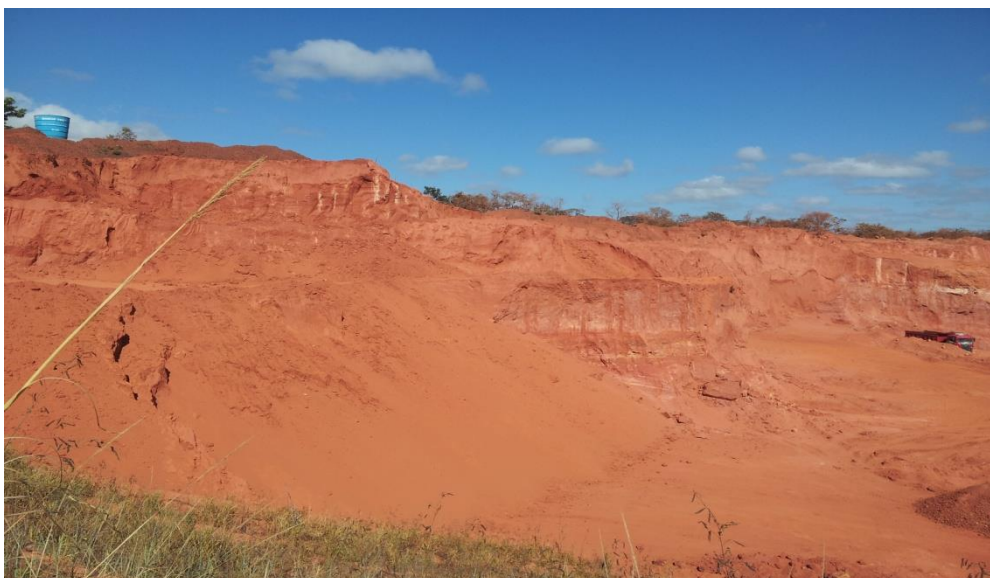
- Deslizamento de terra devido à fragilidade do local;

Imagem 6. Deslizamento de terra.

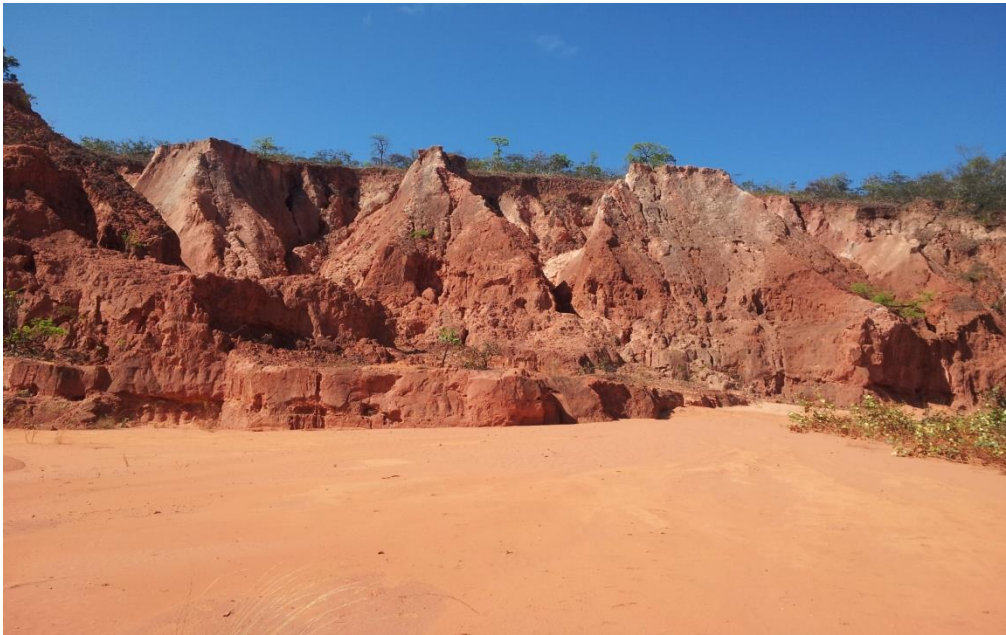
A terceira e última Areiera visitada está abandonada cerca de 10 anos, e em consequência disso a degradação só vem aumentando, pois sem a intervenção humana dificilmente se recupera, é uma área que não possuía licenciamento ambiental, e consequentemente foi interrompida devido à intervenção de algum órgão ambiental, percebe-se o processo de ocupação intenso nessa área, que é ocupada principalmente por pequenos produtores rurais.

Imagem 7. Areiera abandonada

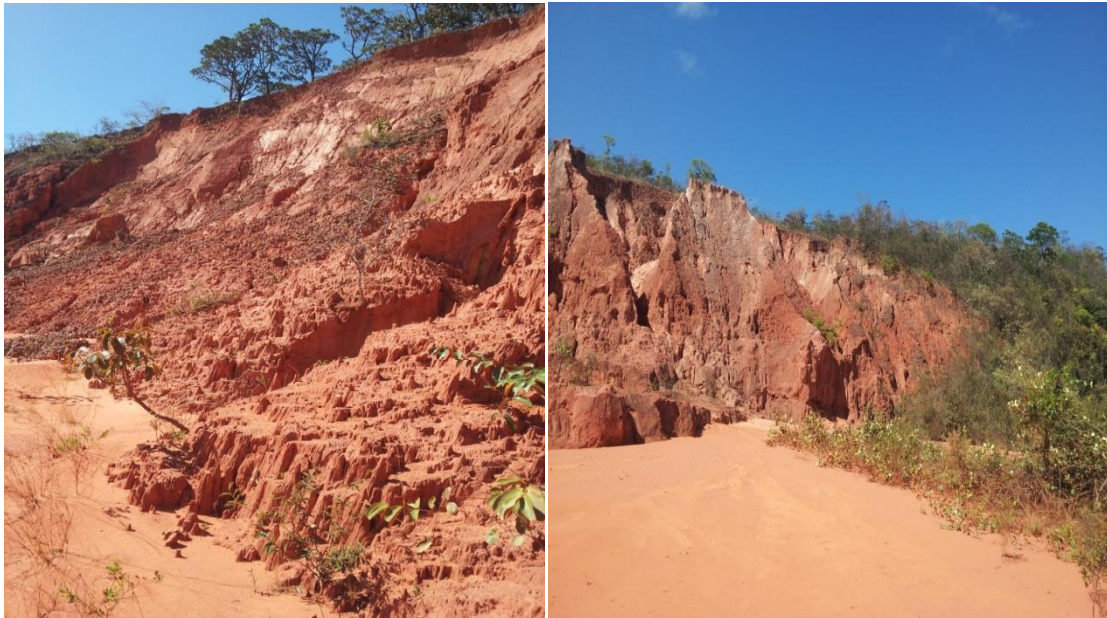
- Degradação do solo devido a agentes exógenos;
- A vegetação atual (setembro de 2014) no entorno da areiera, mostra não ter mudanças devido ao fato que a natureza demora muito tempo para se recompor;

Imagem 8. Solo Degradado

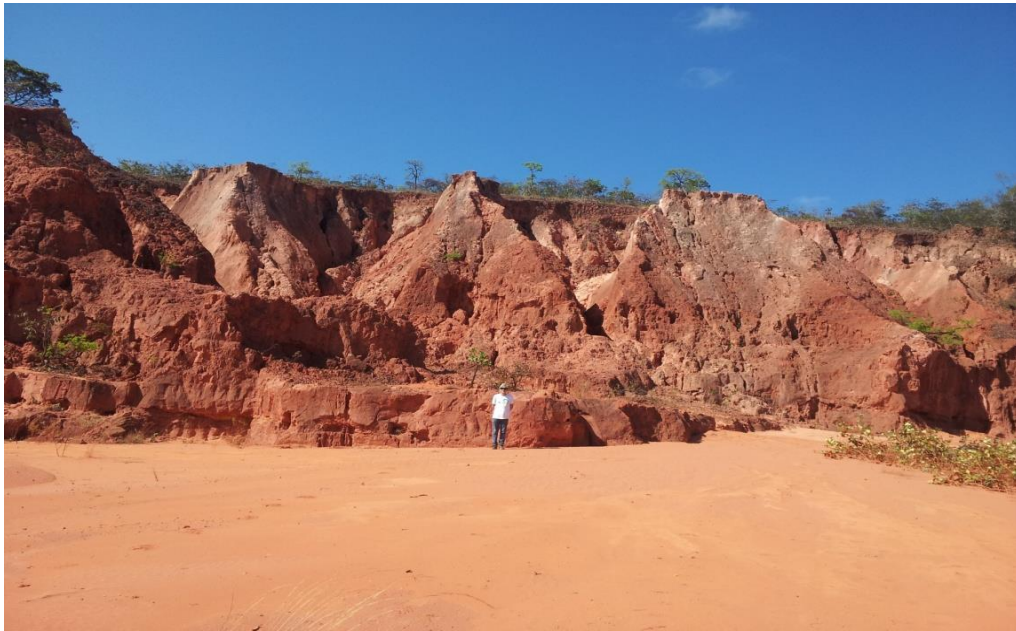
- Proporção do tamanho da areiera, para avaliar a altitude do solo;

Imagem 9. Proporção de altitude da areiera.

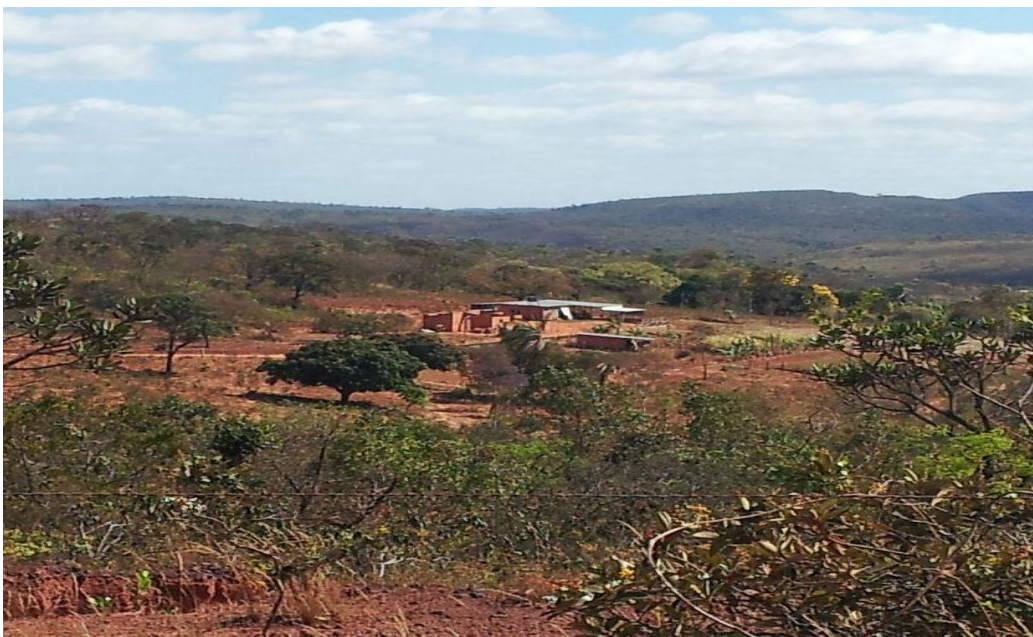
- Processo de ocupação nas proximidades das areieras;

Imagem 10. Processo de ocupação.
