# VOÇOROCAMENTO: ESTUDO EXPLORATÓRIO NO PERÍMETRO URBANO DE MIRABELA/MG<sup>1</sup>

<sup>1</sup> Relatório de Pesquisa

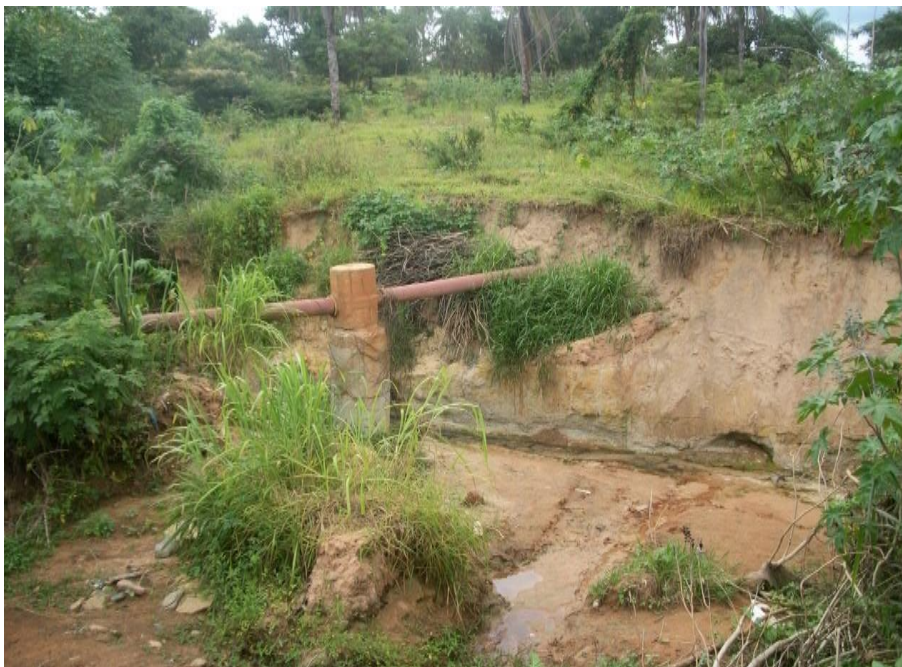
Figura 02: Aspecto visual da área de voçoroca.

Analisando previamente as causas para a ocorrência da erosão do solo, está o calçamento de ruas e a inexistência da vegetação nativa. Dessa forma, a velocidade de escoamento das águas pluviais em direção a área de estudo é muito forte, devido à declividade do terreno contribuindo com a problemática erosiva, como podemos visualizar na figura (02) abaixo, a área afetada se torna cada vez maior, a canalização está totalmente desprotegida devido ao elevado grau em que se encontra o processo erosivo, e a falta de contenção dessa erosão.

Fato que merecem uma atenção maior por parte dos órgãos competentes do município em buscar formas de contenção eficaz para minimizar a evolução gradual da voçoroca estudada.

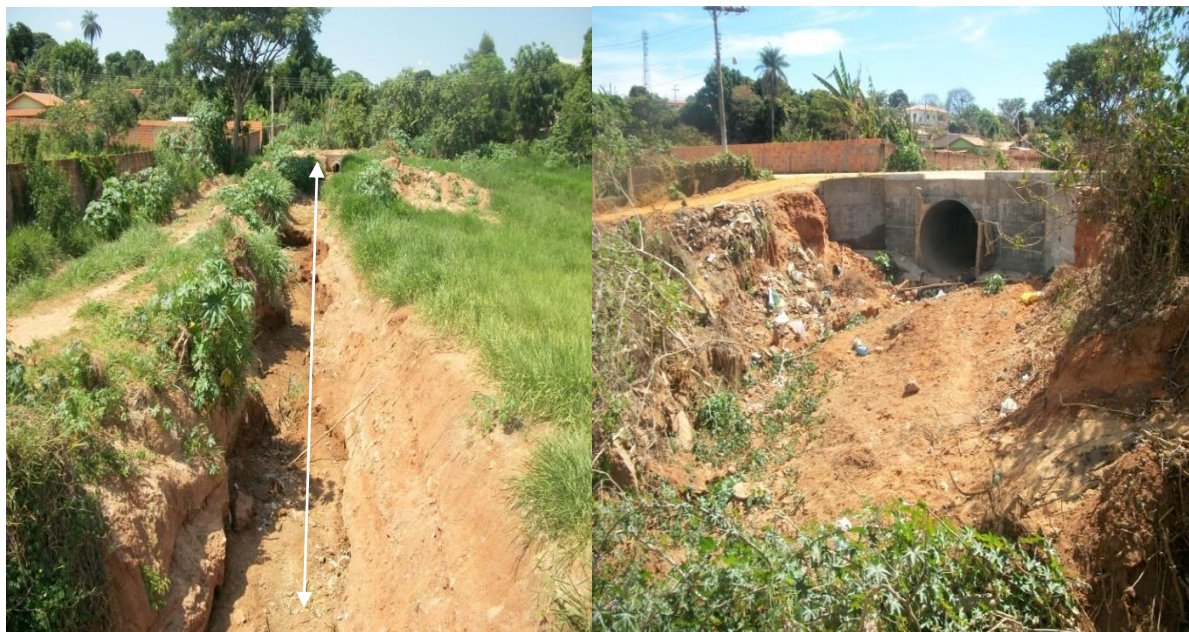
Figura 05: Evolução e profundidade do processo de voçorocamento.

A Figura 05 abaixo exemplifica a representatividade evolutiva da voçoroca na área de estudo.

Foram constatados nas pesquisas de campo que todo processo evolutivo da voçoroca está intimamente relacionado com o escoamento superficial de um dos dutos da rede urbana, o que contribuiu para o processo erosivo do solo e aconsequente voçoroca. Observa-se ainda o caminho percorrido de forma linear devido à velocidade das águas agravando as feições do solo.

Entretanto, faz-se necessário as principais medidas corretivas para minimizar tais problemáticas, uma delas seria o isolamento e neutralidade desta área afetada pela voçoroca através de cercas de arames farpados.

Dessa maneira, o objetivo seria evitar que pessoas e animais transitassem pela localidade, pois, este fato agrava e contribui para o desprendimento do solo com feições erosivas. No caso específico da área de estudo faz-se necessário o desvio do escoamento da água para outros locais a fim de evitar a evolução da voçoroca explorada. Para os autores FRANCISCO et al (2010).

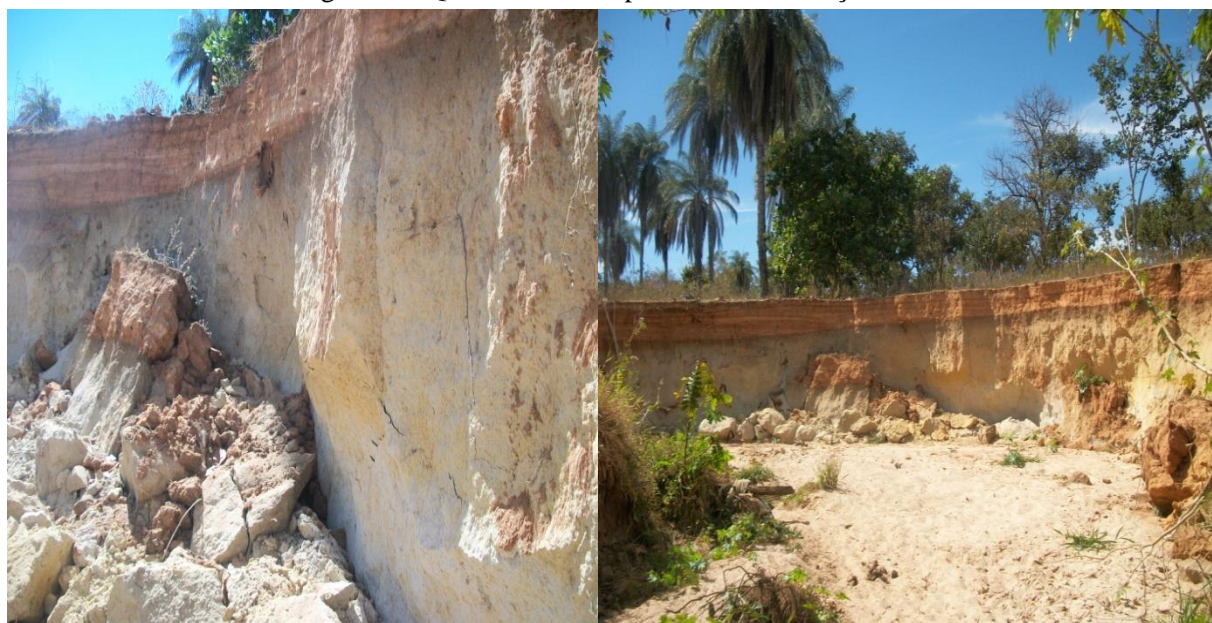
Figura 06: Queda em bloco parte lateral da voçoroca.

Em pesquisa notamos que os mecanismos de retrabalhamento da voçoroca em estudo apresentam-se por meio de dois tipos mais comuns em áreas erosivas, movimentos de massas, quedas de blocos e escorregamento agravando sempre nos períodos chuvosos, demonstrando a forma circular e a proporção/profundidade em que se encontra a voçoroca evidenciado nas imagens da figura 06.

Neste contexto, pautamos em Fernandes (1996) quando reforça que, o movimento demassa do tipo queda de blocos ou lascas é oriundo de movimentos abruptos decorrente da ação da gravidade com ausência da superfície de deslizamento. Tais evidências aparentemente apontam essas ocorrências de queda de blocos, seja referente a encosta de uma voçoroca ser bastante íngreme.

Em se tratando da voçoroca em questão, o escoamento das águas pluviais foram as responsáveis pela formação da voçoroca que se instalou nesta vertente do sítio urbano de Mirabela/MG, e pelas várias campanhas de campo feitas ao local, a mesma encontra-se em processo de ampliação como demonstram as figuras acima, que em decorrência do lançamento das águas pluviais num local de declividade acentuada e sem dissipação da mesma, tal processo só tende a se agravar/aumentar e consequentemente gerar transtornos de grandes proporções.
