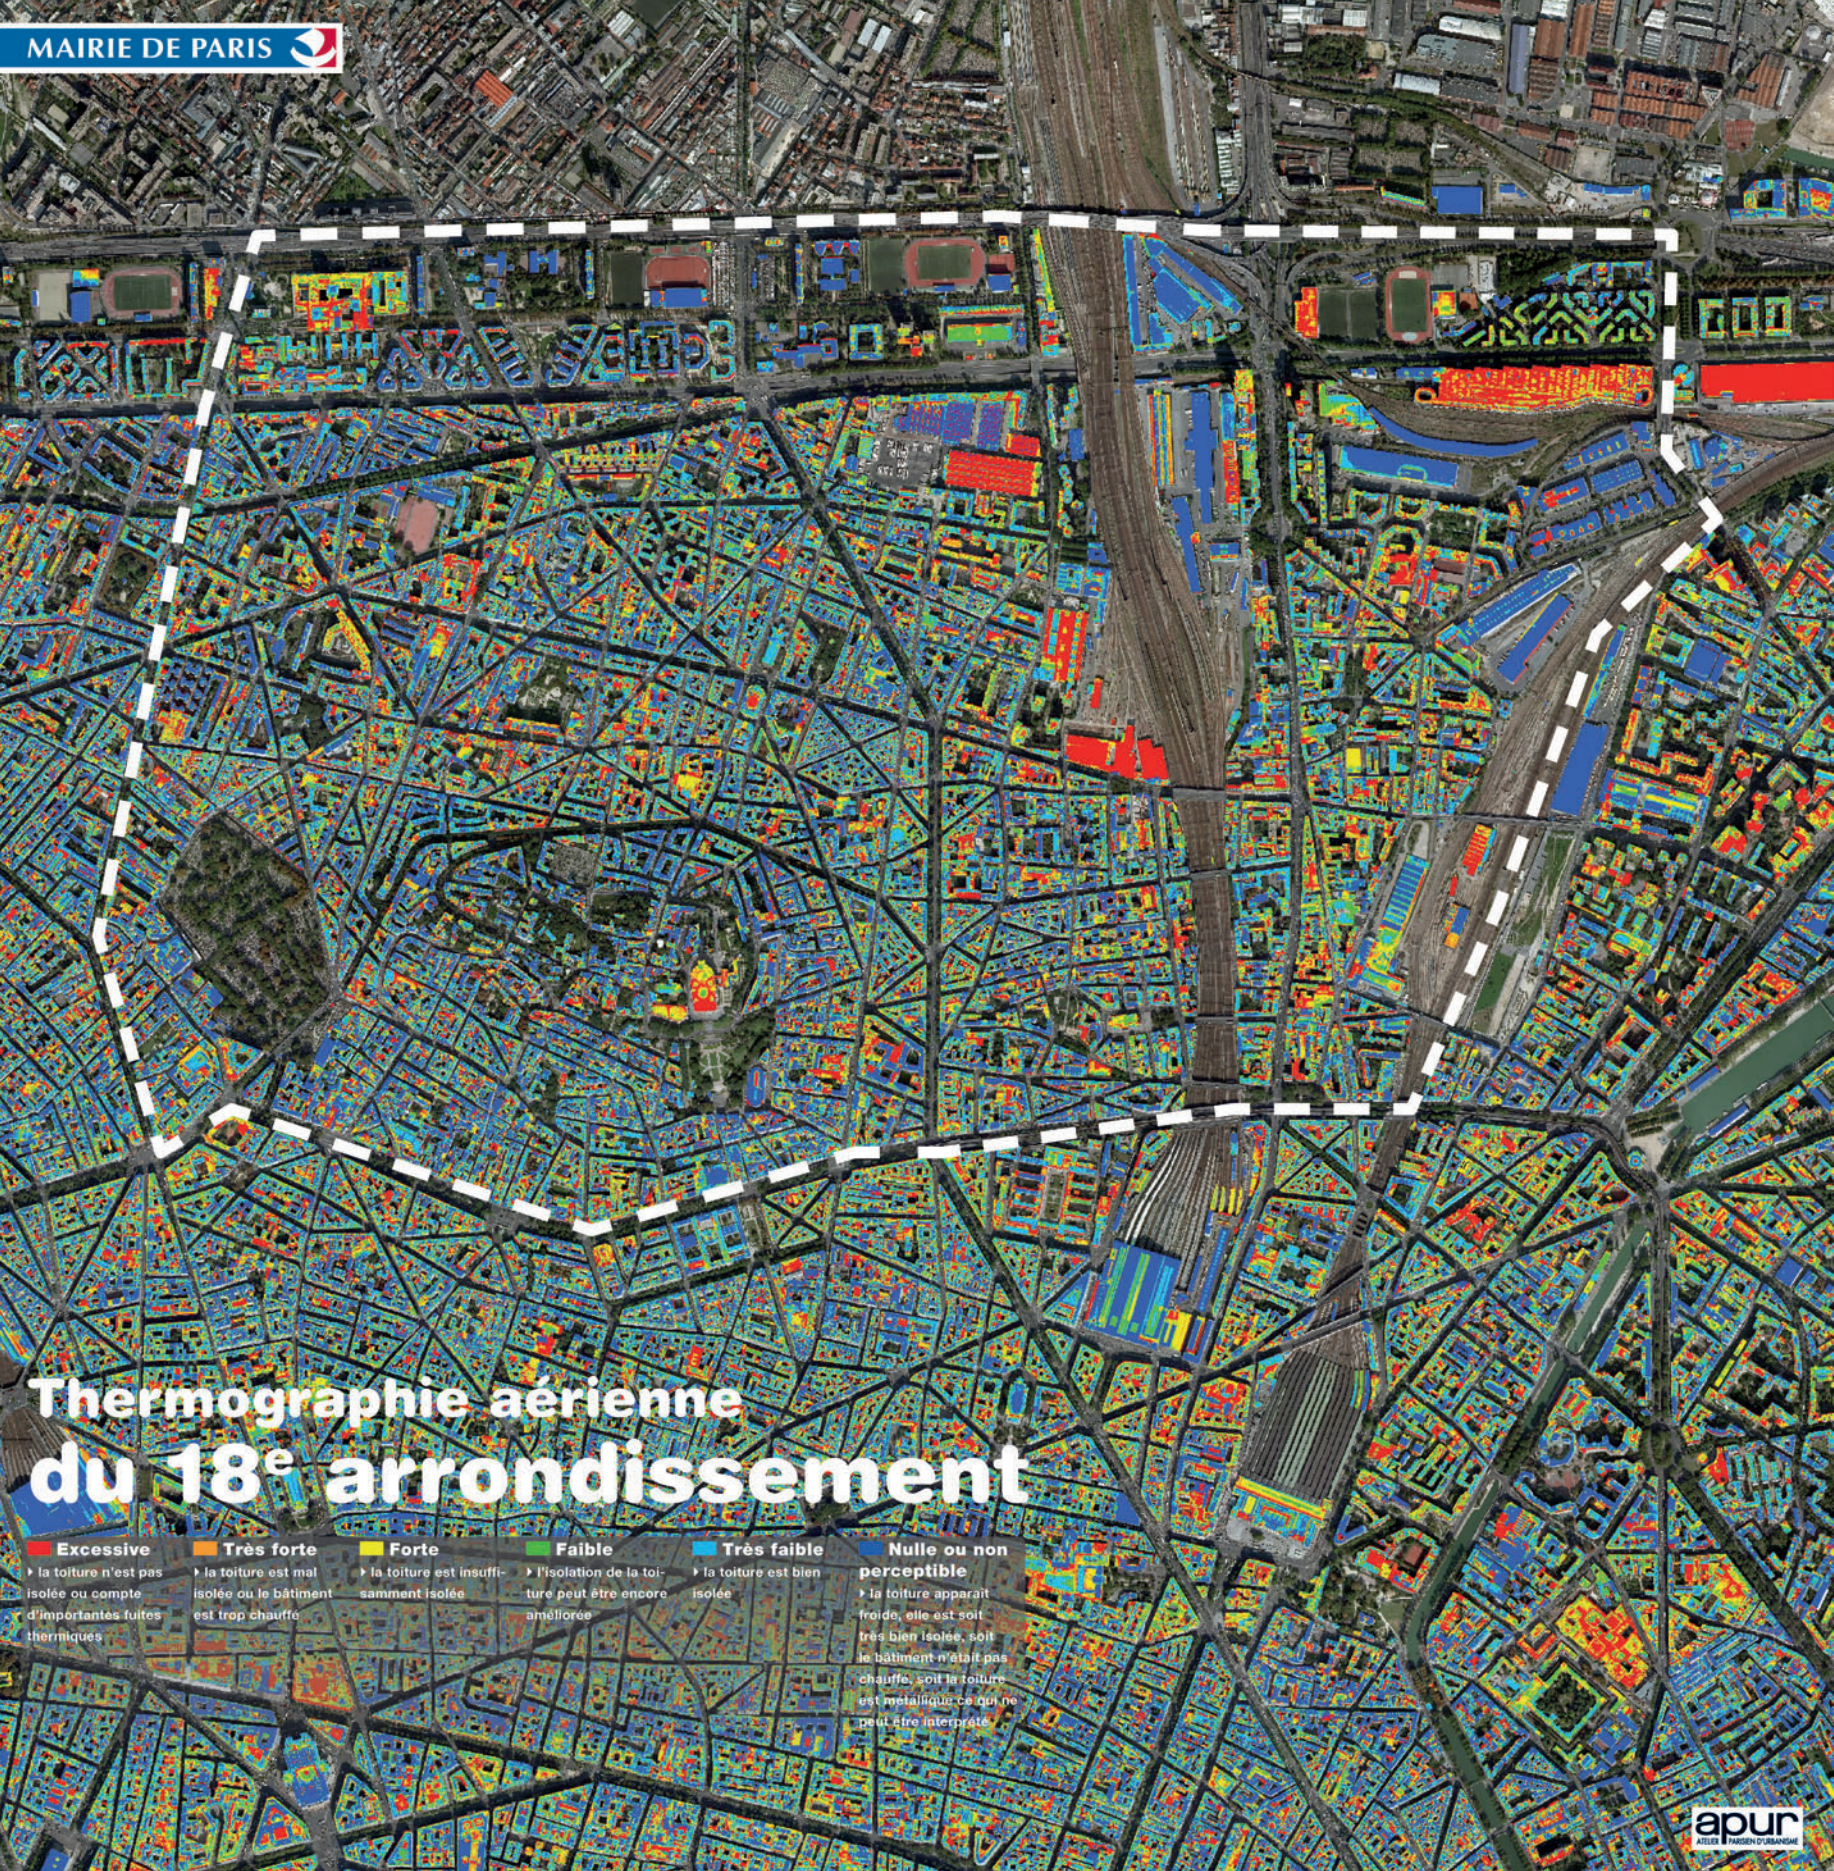
Thermographie aérienne du 18^e arrondissement

| Excessive | Très forte | Forte | Faible | Très faible | Nulle ou non perceptible |
| <ul style="list-style-type: none"> la toiture n'est pas isolée ou compte d'importantes fuites thermiques | <ul style="list-style-type: none"> la toiture est mal isolée ou le bâtiment est trop chauffé | <ul style="list-style-type: none"> la toiture est insuffisamment isolée | <ul style="list-style-type: none"> l'isolation de la toiture peut être encore améliorée | <ul style="list-style-type: none"> la toiture est bien isolée | <ul style="list-style-type: none"> la toiture apparaît froide, elle est soit très bien isolée, soit le bâtiment n'était pas chauffé, soit la toiture est métallique ce qui ne peut être interprété |
