# JouKo P4159100 muutos 1; D14 decali

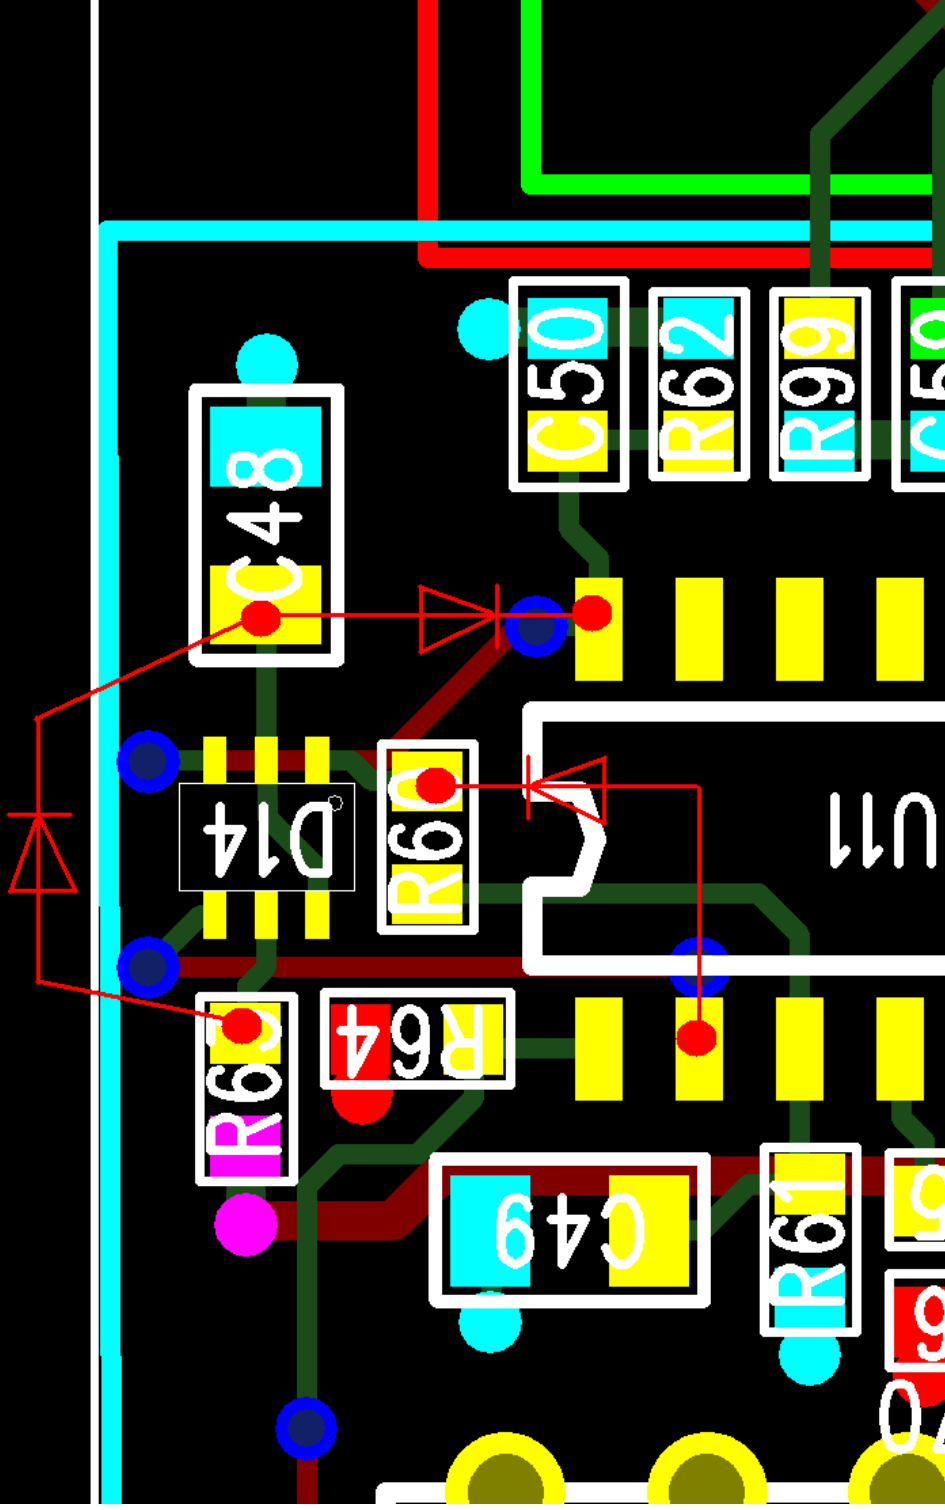
Diodi D14 kytkentäkaavion  
piirrosmerkissä on tapahtunut virhe:  
(dokumentti K4159100 sivu 3)
