Les points d'eau de la communauté musulmane de Bouaké

Synthèse des données recueillies en
milieu urbain

Projet ETUPO : Étude de l'accès à l'eau
potable et à l'assainissement dans la vallée du
Bandama (Côte d'Ivoire)

Juin 2019

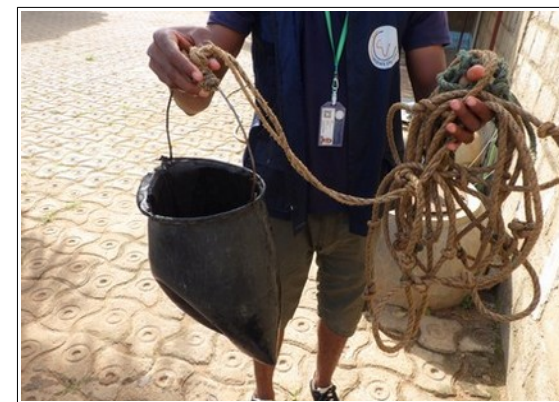
La puisette : une source de contamination

personne qui puise de l'eau peut contaminer le puits de manière involontaire lorsqu'elle monte avec ses chaussures sur la margelle pour remonter le récipient. Des saletés situées sous sa semelle ou sur ses mains peuvent ainsi entrer en contact avec l'eau du puits.

1. La **réfection de l'étanchéité** de l'ouvrage en surface et sur au moins 3 mètres de profondeur.
2. La mise en place d'un **système d'exhaure** limitant les contacts entre les usagers et l'eau du puits : l'idéal étant l'installation d'une pompe (électrique ou manuelle) **permettant de fermer le puits**. À défaut, l'installation d'une corde à poulie ou d'une manivelle limite les risques de contamination.
