Les points d'eau de la communauté musulmane de Bouaké

Synthèse des données recueillies en
milieu urbain

Projet ETUPO : Étude de l'accès à l'eau
potable et à l'assainissement dans la vallée du
Bandama (Côte d'Ivoire)

Juin 2019

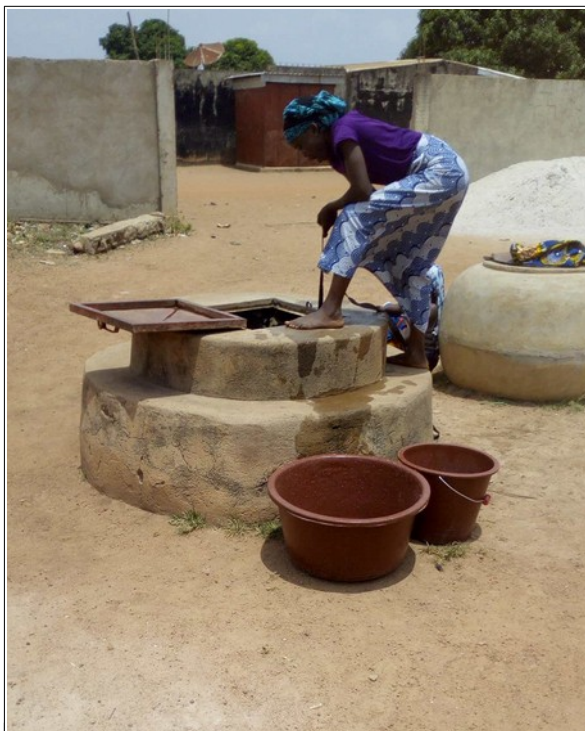
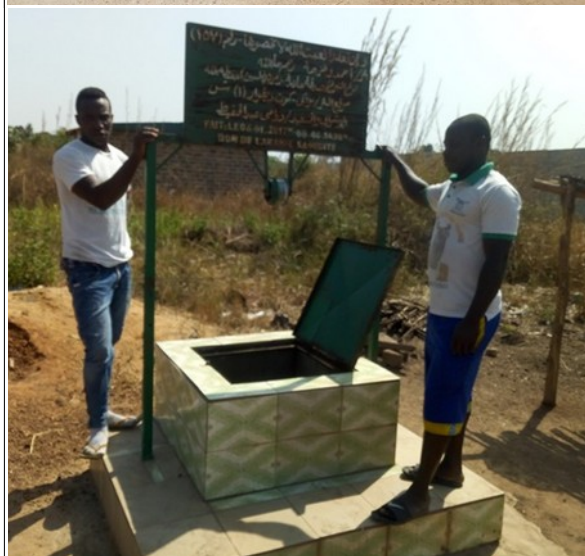
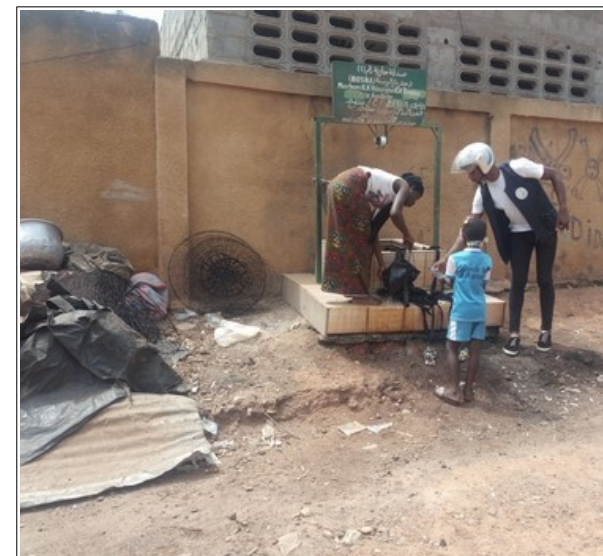
Photographies en couverture :

- Puits d'une mosquée du quartier de Tolakouadiokro
- Puits construit par une ONG musulmane en 2017 dans le village de Kouakou Miankro
- Puits construit par une ONG musulmane en 2018 dans le quartier de Dar Es Salam

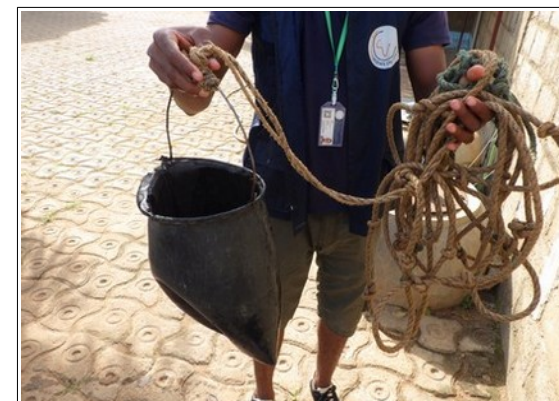
La puisette : une source de contamination

personne qui puise de l'eau peut contaminer le puits de manière involontaire lorsqu'elle monte avec ses chaussures sur la margelle pour remonter le récipient. Des saletés situées sous sa semelle ou sur ses mains peuvent ainsi entrer en contact avec l'eau du puits.

1. La **réfection de l'étanchéité** de l'ouvrage en surface et sur au moins 3 mètres de profondeur.
2. La mise en place d'un **système d'exhaure** limitant les contacts entre les usagers et l'eau du puits : l'idéal étant l'installation d'une pompe (électrique ou manuelle) **permettant de fermer le puits**. À défaut, l'installation d'une corde à poulie ou d'une manivelle limite les risques de contamination.

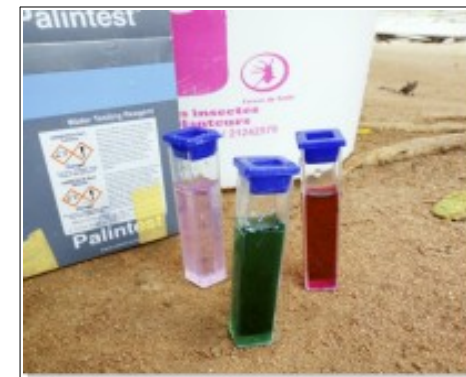
Mesure des concentrations en nitrate et ammoniac in situ

Le nitrate et l'ammoniac n'ont pas d'effets significatifs sur la santé humaine aux doses trouvées dans les eaux de boisson. Toutefois, la présence d'ammoniac peut compromettre l'efficacité de la désinfection en bloquant l'action du chlore. La concentration de ces deux composés chimiques est pourtant mesurée, car ils sont des indicateurs d'autres contaminations.
