Rapport de séance n°9

Thomas PRADINAT
Projet Absolem
13/02/2024

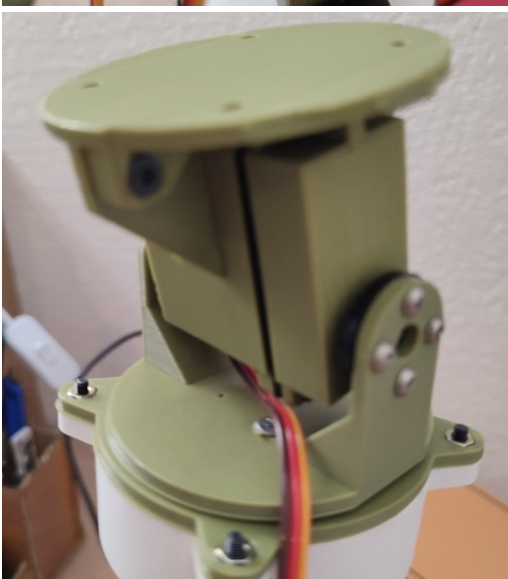
Articulation 4 attachée aux articulations 3 et 5.
