## 前言.

- 流域名稱:知本溪
- 流域位置:台東縣(台東市、太麻里鄉、卑南鄉、金峰鄉)
- 流域概況:  
知本溪為位於台灣中央山脈東側的河川，區域特色為構造地形發達，坡陡、流急，鮮少有沖積平原。分類上為幼年期河川，地形作用力以「侵蝕」為主。
- 作業目標:
  - 1.知本溪流域的地文特徵:研究地形在河川型態上的反應
  - 2.歷年降雨與流量差異:以雨量資料及流量資料推估重現期，進而算出某幾年的特大降雨達到的重現期標準
  - 3.比較集水區內崩塌地的變化:主要目的是比較 2009 年莫拉克風災在知本溪降下大量降雨的前後，流域內塌地的數量變化、生成位置
  - 4.與其他集水區的地形差異:透過測高曲線比較台灣不同地區河川的發育程度

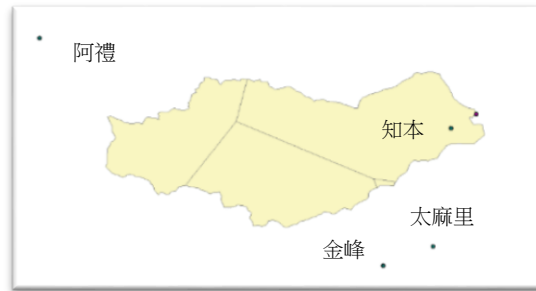
圖 5.雨量測站及徐昇氏多邊形

- 測站:  
流域內:知本  
流域外:太麻里、金峰、阿禮
- 時間:2000 年至 2012 年
- 推估方法:以徐昇式多邊形將知本、太麻里、金峰、阿禮測站進行加權平均，推測出知本溪流域平均雨量(已進行雨量補遺)
- 推估每年最大降雨量(1 日及 2 日):

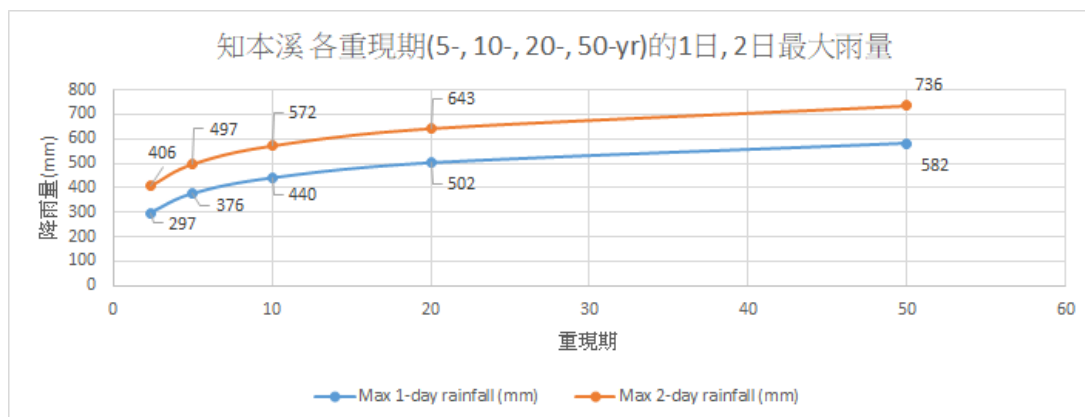
圖 7.最大降雨頻率

- 推估每年最大降雨量(1 日及 2 日)個重現期頻率:

- 頻率方程式: $y(\text{降雨量}) = \mu(\text{平均}) + \sigma(\text{標準差}) \times K(\text{頻率因子})$

單日最大降雨:  $\mu$ : 297mm  $\sigma$ : 110.12mm

兩日最大降雨:  $\mu$ : 406mm  $\sigma$ : 127.39mm

T	2.33	5	10	20	50
K	0	0.72	1.3	1.87	2.59

- 分析: 2009 年最大單日降雨達到 517mm，為平均最大降雨的 1.7 倍。日期為 2009/08/08，莫拉克颱風侵襲台灣的時間。知本溪為位於中央山脈東側的河川，故當颱風從台灣東方海域接近台灣時，中央山脈的阻擋效應，加上莫拉克颱風本身強度，使台灣東部降下極為大量的降雨。  
從降雨頻率來看，517mm 的降雨重現期為 25 年(內插估計)。  
若以 2 日降雨來看，2009/08/09 降雨為 173.54mm，雖然雨勢減弱，但累計降雨達 690mm，為 35 年的重現期降雨(內插推估)。

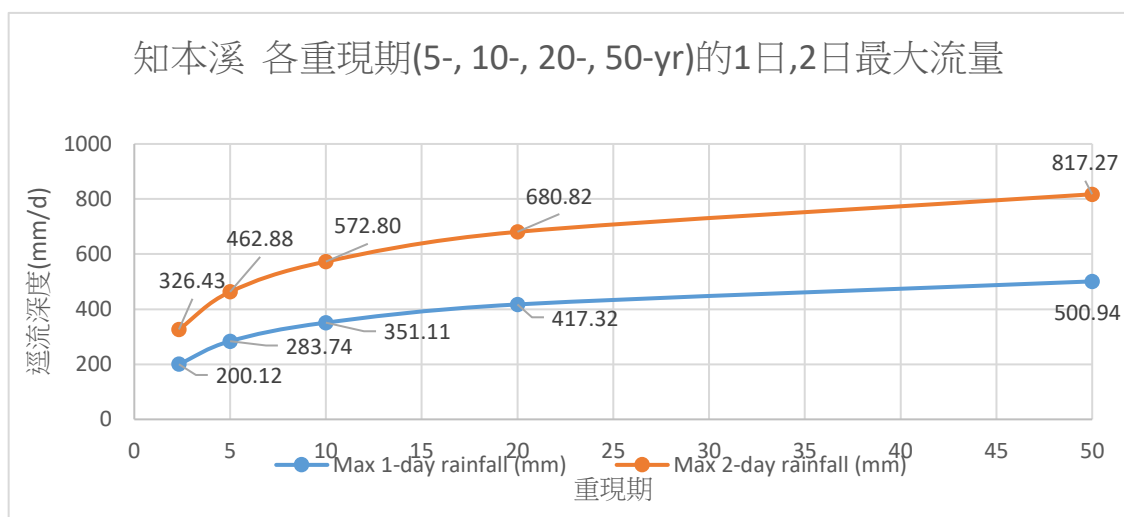
圖 10.最大流量頻率

- 頻率方程式: $y(\text{流量}) = \mu(\text{平均}) + \sigma(\text{標準差}) \times K(\text{頻率因子})$

單日最大降雨:  $\mu$ : 200.12mm  $\sigma$ : 116.15mm

兩日最大降雨:  $\mu$ : 326.43mm  $\sigma$ : 189.52mm

T	2.33	5	10	20	50
K	0	0.72	1.3	1.87	2.59

- 2002 年:單日最大逕流深度僅 33.5mm/d，遠低於平均值 200.12mm/d。對比當年最大降雨，在其他年中 2002 年算偏乾。從中樣氣象局資料來看，當年侵襲台灣的颱風數量僅有 3 個，其中切穿台灣的僅 1 個，相較於其他年分能多達 7、8 個，2002 年為偏乾。故，在流量上反應出偏少的流量。
- 2009 年:單日最大逕流深度達 434.34mm/d，為平均值的 2.17 倍。時間是在莫拉克颱風侵台期間，2009/08/08 逕流深度 404.34mm/d，2009/08/09 逕流深度 302.54mm/d，兩日的降雨均明顯反應在流量上。單以 08/08 來看，當日逕流深度已達 26 年的重現期標準(內插推估)。

若以 2 日的累積逕流深度來看，最大值也是發生在 2009/08/08 ~2009/08/09，總逕流深度達 736.88mm/d，為重現期 32 年的標準（內插推估）。

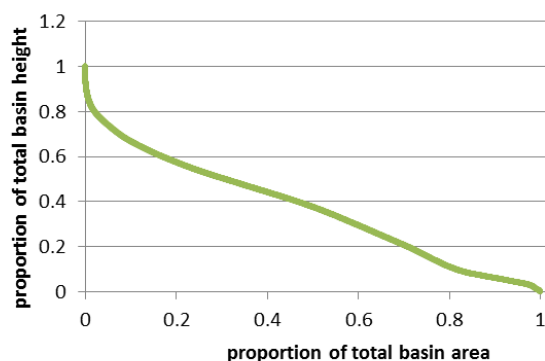
圖 21.大安溪面積高程曲線

殘土率:0.365

大安溪位於台中、苗栗交界處，中上游為雪山山脈山谷，下游有一小段的沖積平原。相較於知本溪，大安溪的面積高程曲線較為平緩，殘土率為 0.365，比起知本溪的 0.476，可以知道大安溪侵蝕程度沒有知本溪來的高，發育比知本溪成熟。在面積高程曲線中，中段部分的相對高程仍為高，表示中游地區侵蝕能力仍強，地形應為山區河谷。在面積比例 0.8 附近，曲線有明顯變緩，推測大安溪流域在那附近進入沖積平原區，已不是山地河谷。平均來看大安溪呈現的曲線，仍為侵蝕力旺盛的河川，演育程度大概為幼年至壯年期。

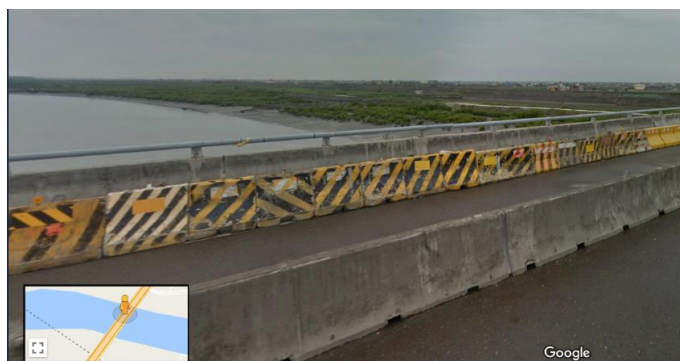
圖 23.北港溪河口照片(google 街景)

從河口來比較，北港溪為老年期的河川，在大部分的流域中作用力以堆積為主，長期的堆積下，使到了河口堆積物的粒徑大小已變成砂或泥為主；但大安溪為壯年期河川，作用力以侵蝕為主，在沒有長期堆積的情況下，河口的堆積物粒徑大小以礫為主，甚至可達巨礫。
