2019 Survey Benchmarks				
Benchmark	x	y	z	Location
PBM1	5.115	1.369	-12.565	Bow - top of bulkwards
PBM2	-30.721	0.445	-21.163	flybridge - forward
PBM3	-34.148	-7.898	-21.185	flybridge - port (fwd of bow mast)
PBM4	-34.146	7.907	-21.179	flybridge - stbd (fwd of bow mast)
PBM5	-43.526	1.677	-21.137	flybridge - aft (stbd side)
PBM6	-62.809	-3.35	-10.277	fantail - port ladder to 01 deck
PBM7	-66.925	5.815	-9.666	fantail - stbd crane base
PBM8	-76.297	2.597	-8.46	fantail - stbd A-Frame pedestal
PBM9	-76.301	-3.486	-8.469	fantail - port A-Frame pedestal
PBM10	-24.459	-0.851	-2.622	tank top level fwd (on piping)
PBM11	-25.087	-5.506	-2.599	tank top repair parts room (3-40-4)
PBM12	-26.202	5.789	-2.6	tank top GSM stores room (3-40-1)
PBM13	-33.389	-0.991	-4.773	tank top doorway to transducer well

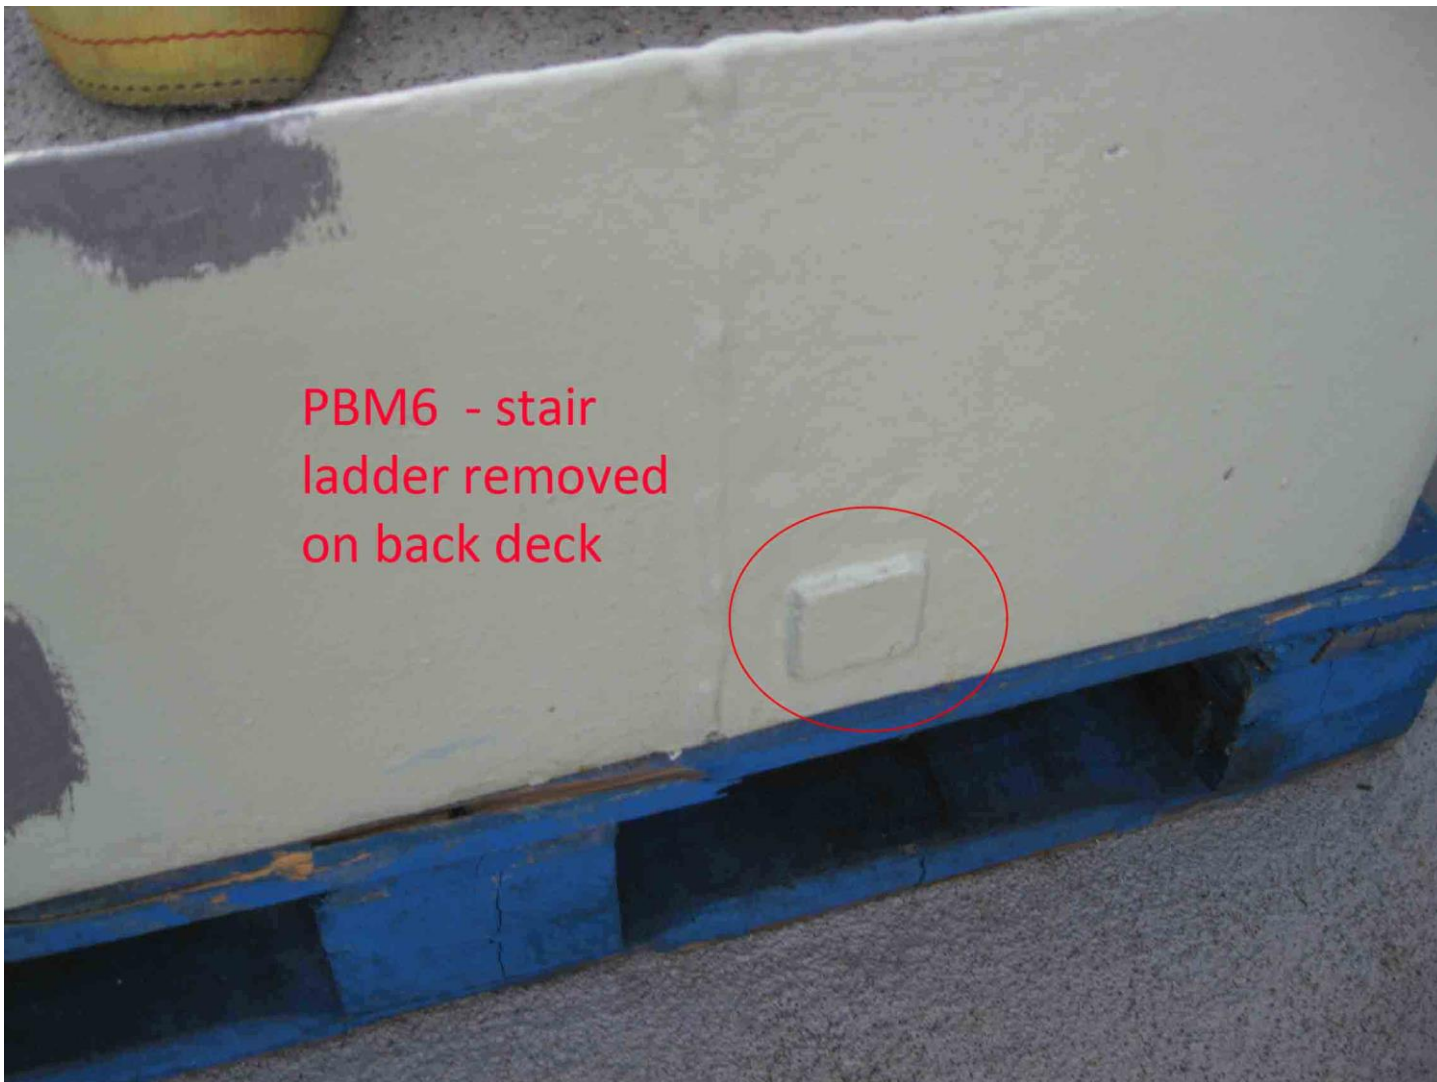
PBM6 - stair  
ladder removed  
on back deck

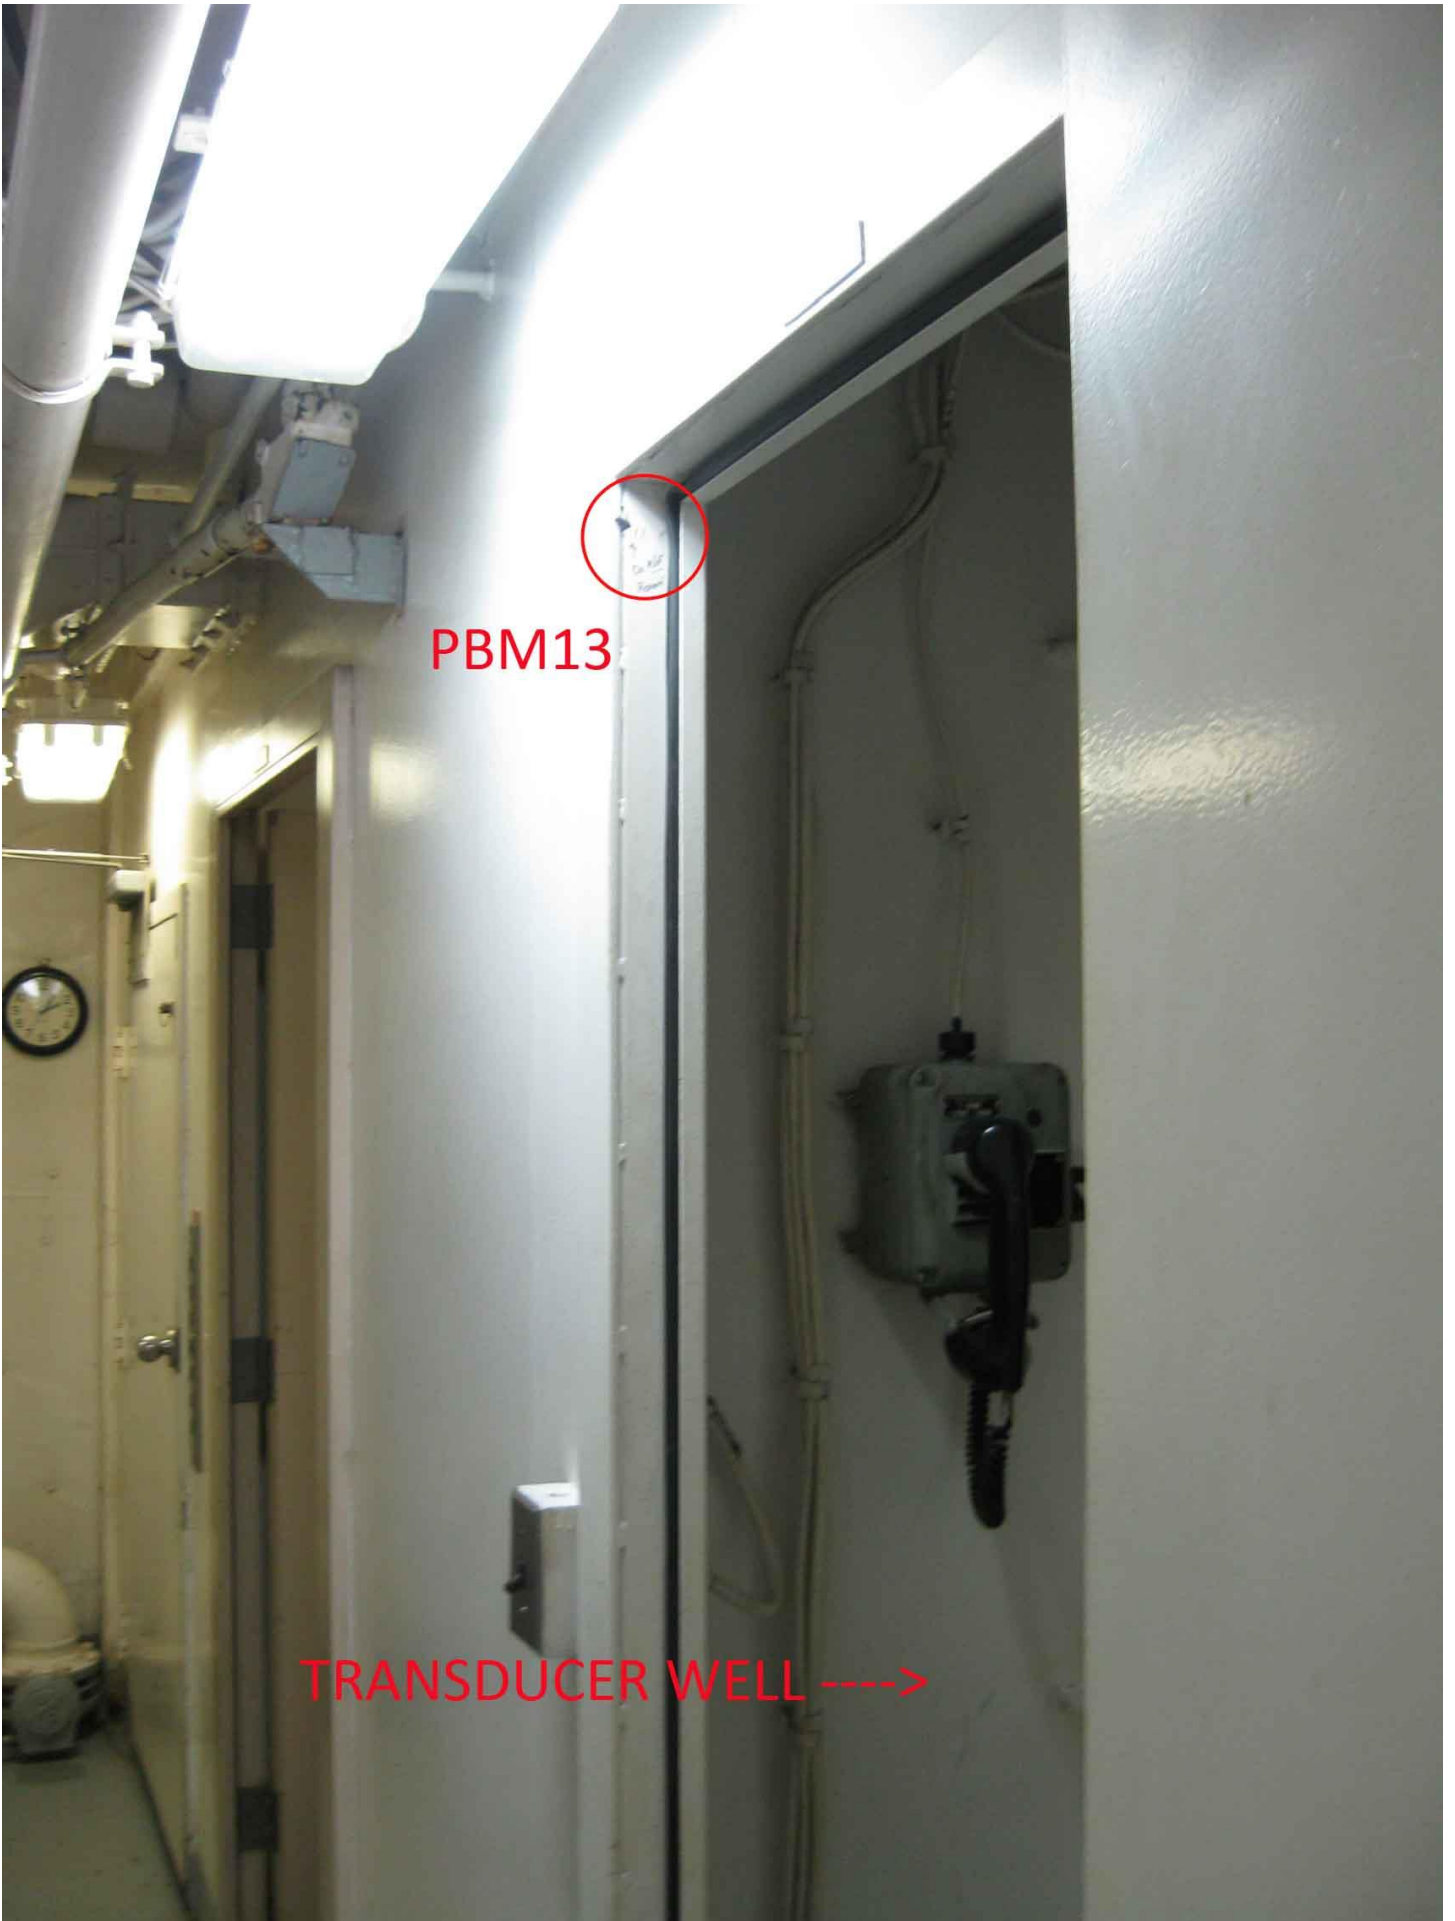
PBM13

TRANSDUCER WELL ---->
