宛溪景苑

水土保持设施验收报告

建设单位：宣城轩辉房地产开发有限公司

2022 年 12 月

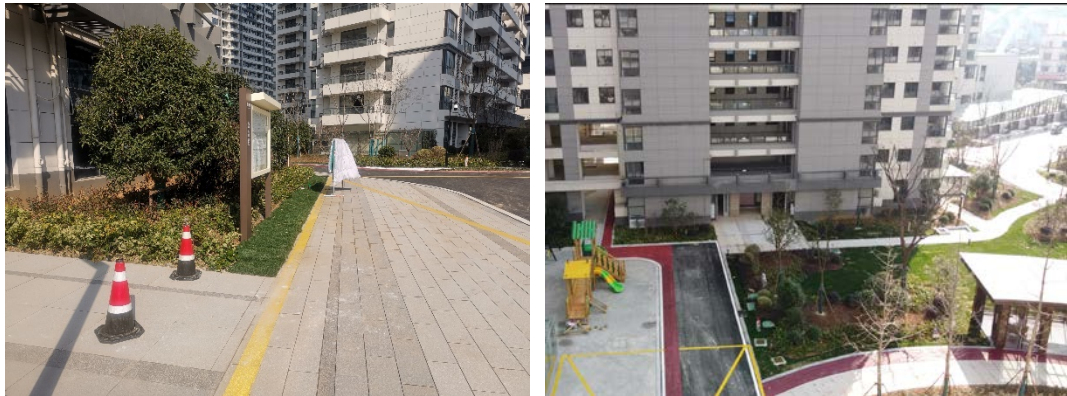
图 2.1-8 项目现状绿化图

沿叠嶂中路一侧设置大型沿街绿地，与凤凰桥引道形成良好的空间界面关系。沿宛溪南路及南市路设置线性沿街绿化带。商业裙房屋面高度 7.1 米及 9.4 米。在降低建筑能量消耗的同时，极大地扩展了绿地使用空间，成为区内居民的第二地面。本项目净用地红线内绿化面积 0.73hm^2 ，绿化率 20%。

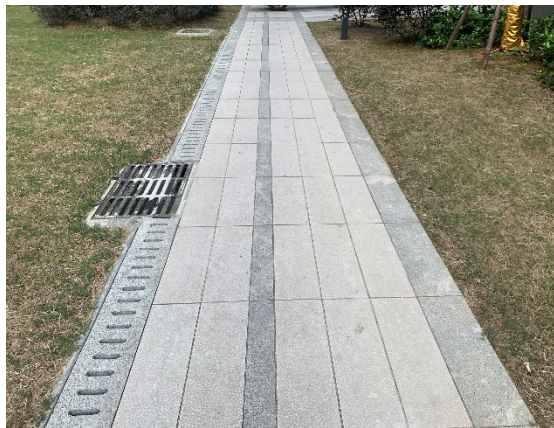
水土保持防治措施主要在场内布设雨排水管网、透水铺装、雨水回收利用系统；对景观绿化区域进行土地整治，项目工程实际完成排水管网 2700m（DN400~500），透水砖 2270m²，雨水回收利用系统 1 套，土地整治 0.93hm²。

雨排水管网

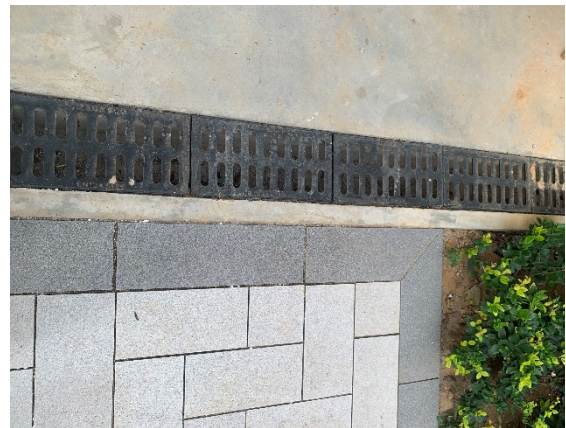
雨排水管网

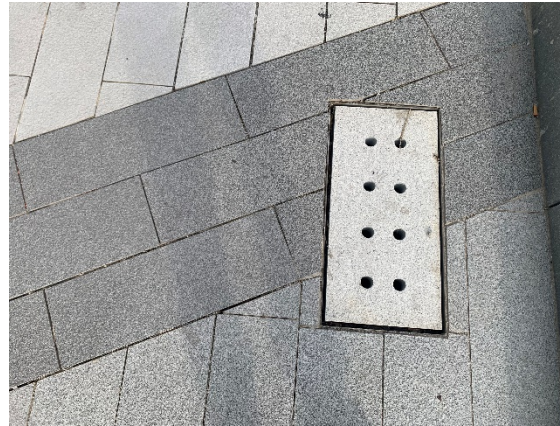
雨排水管网

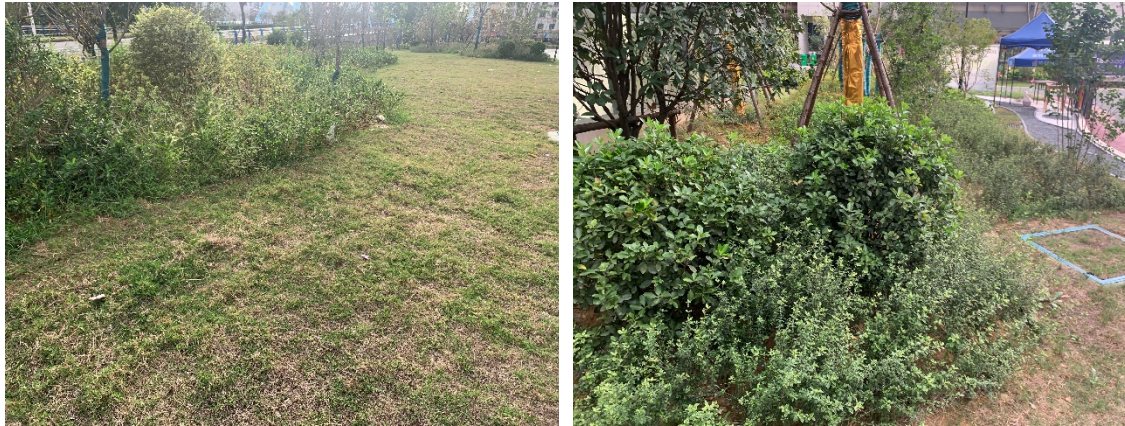
主体工程施工完成后，在绿化区和施工生产生活区进行景观绿化，项目工程共完成措施绿化 0.93hm^2 。项目方案设计的水土保持植物措施全部实施。工程及时实施水土保持工程措施，实施进度满足设计要求，工程质量达标，达到预期的防治效果。

景观绿化

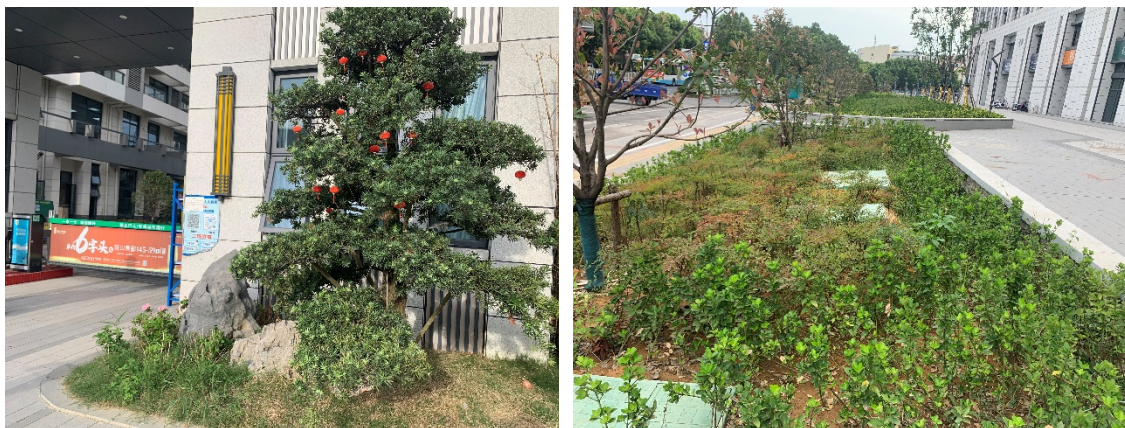
景观绿化

由监测结果可见，绿化区以乔、灌、草相结合的绿化模式，在满足植物措施水土保持作用的前提下，兼顾美化环境，提升景观，选取了多种花叶乔灌木并点缀少量高大名木，营造多彩的视觉效果。树种选择：结合项目区土壤特点，选用乔、灌、草结合进行景观绿化，主体布设景观苗木表见附件。
