| FICHA DE REPARACIÓN | | | | Nº DE FICHA | 00005 |

| INFORMACIÓN DEL OBJETO A REPARAR | | DETALLES (FOTOS) |
|---|--|---|
| QUE ES? | Aspiradora Rowenta Mod: RO5348EA | |
| QUE LE PASA? | No aumenta la intensidad de aspiración y tiene un accesorio roto. | |
| QUE TE PROPONES HACER? | Descubrir por qué no llega corriente y visualizar el funcionamiento de los mecanismos de todo el conjunto. | |

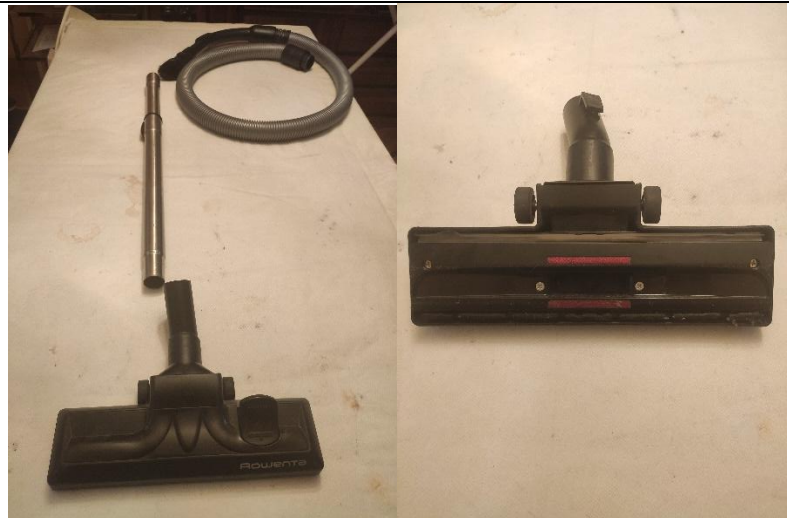
Retiro los accesorios y procedo
a su desmontaje en orden.

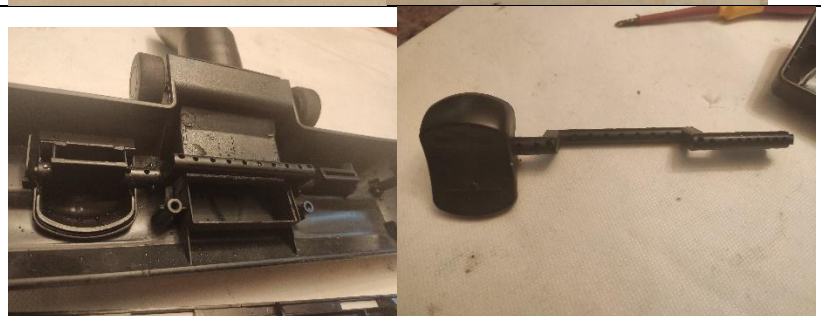
Ahora se tiene acceso al sistema
de enclavamiento que saca los
cepillos.

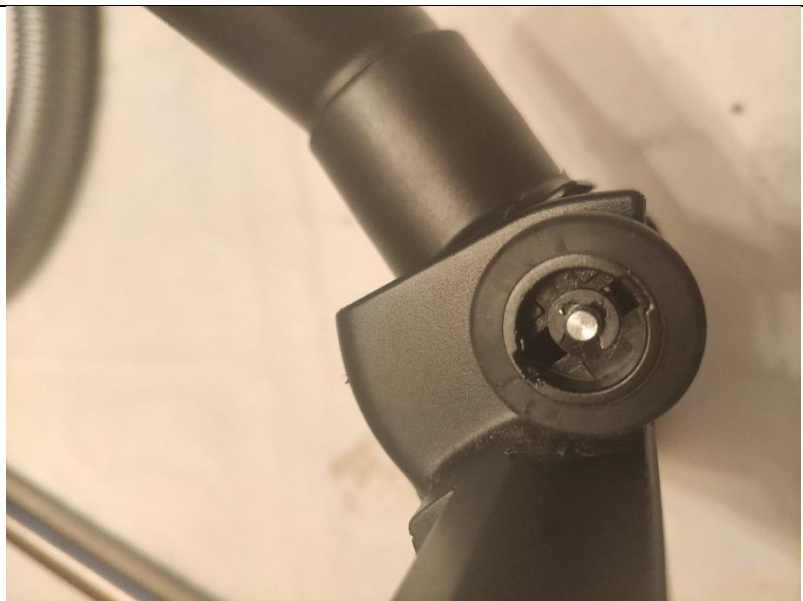
Se retira el eje del brazo móvil

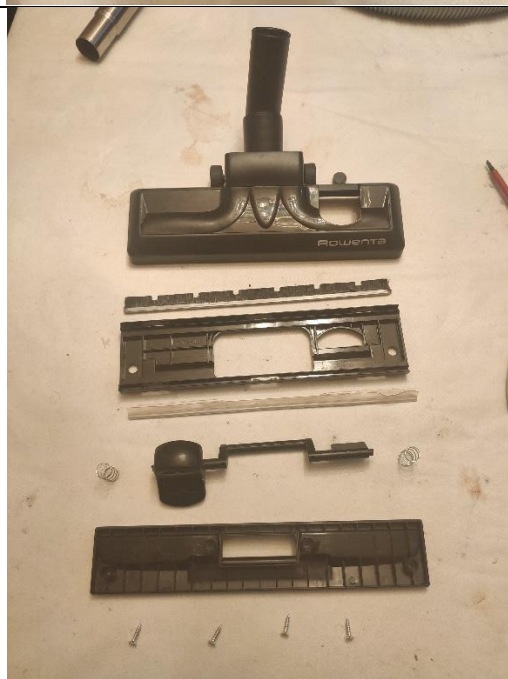
Explosión del accesorio

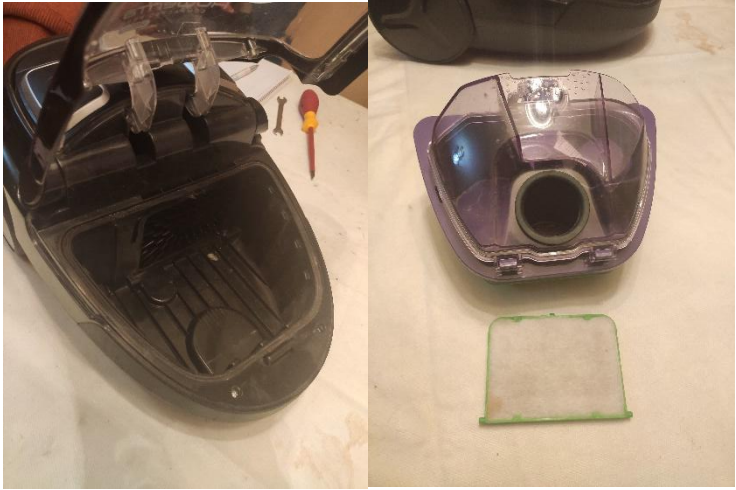
| | Se abre la tapa y se retira el depósito y el filtro. | |

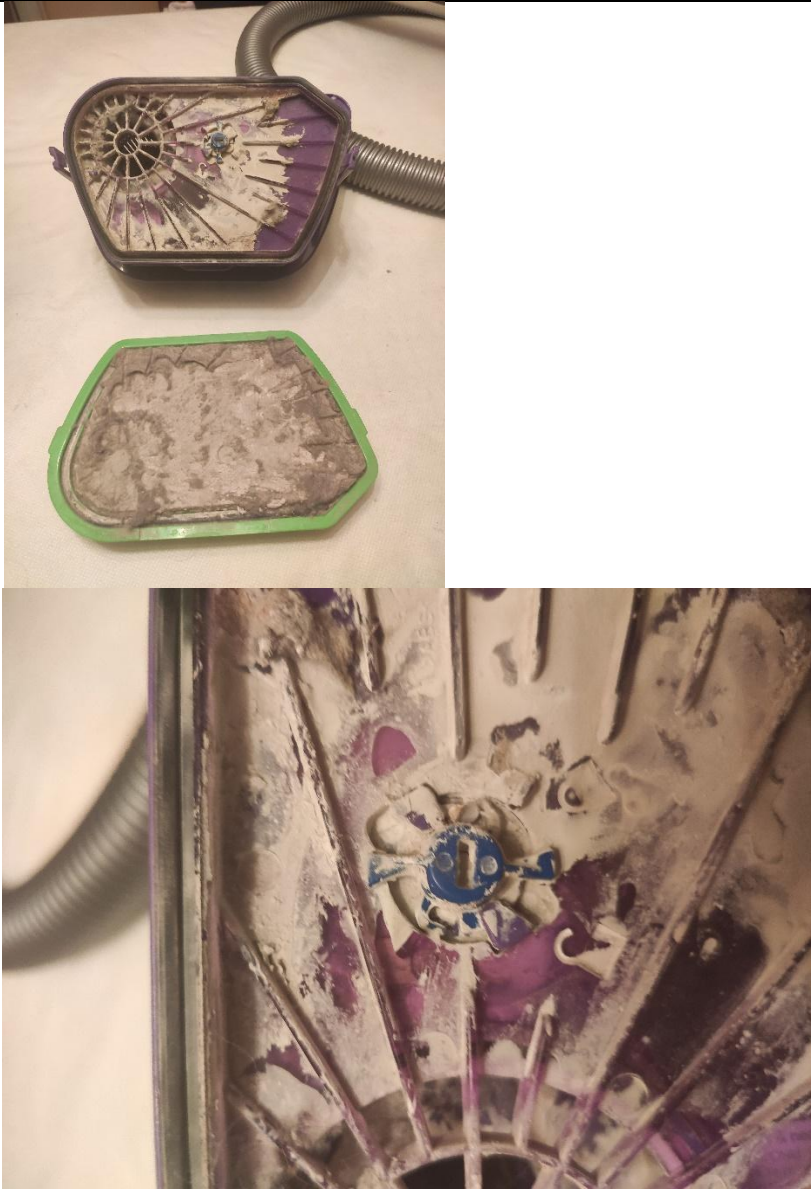
| | Procedemos al desmontaje del depósito. | |

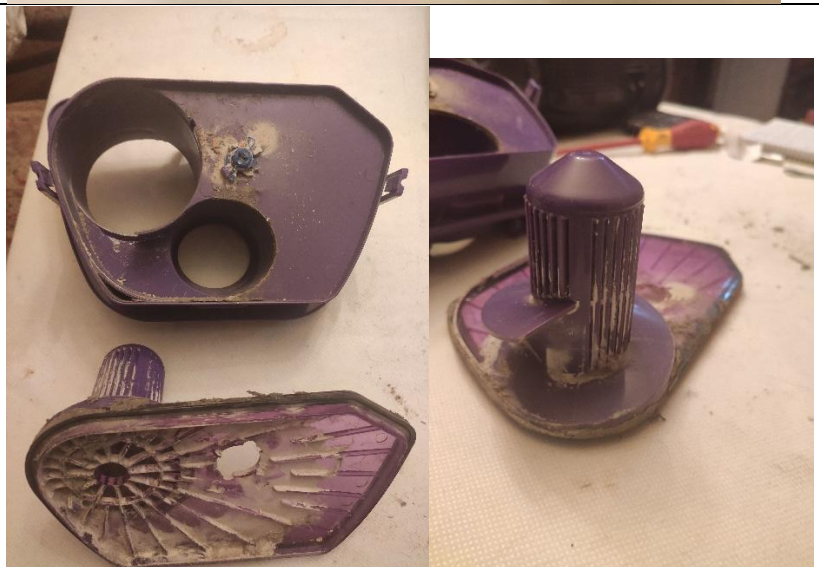
Se separan las dos partes fijas del depósito.

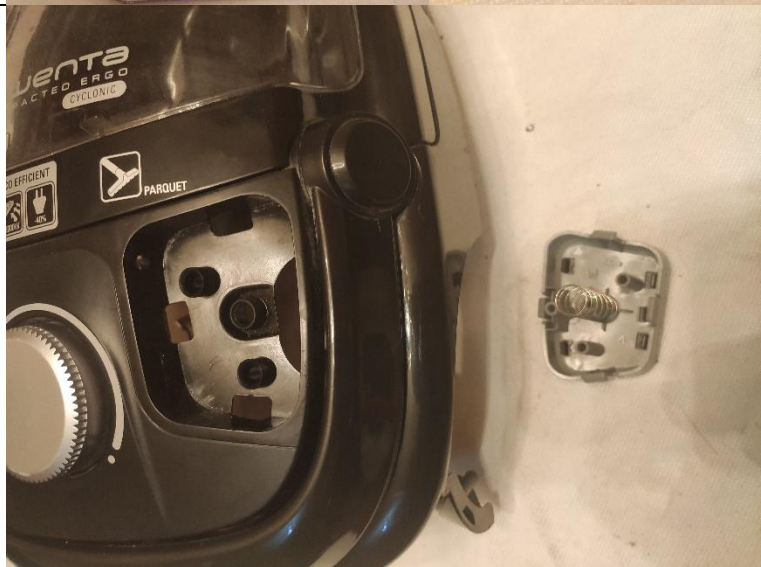
Procedemos a desmontar uno de los botones para ver su funcionamiento.

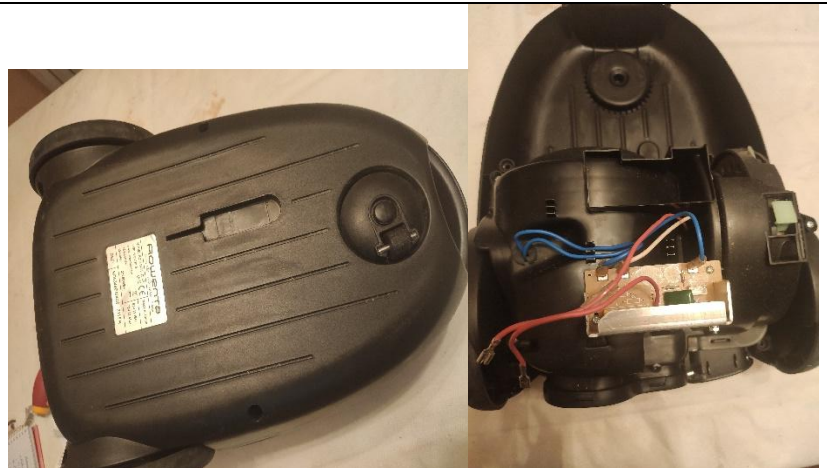
Retiramos la tapa inferior para descubrir la parte del motor y el cableado.

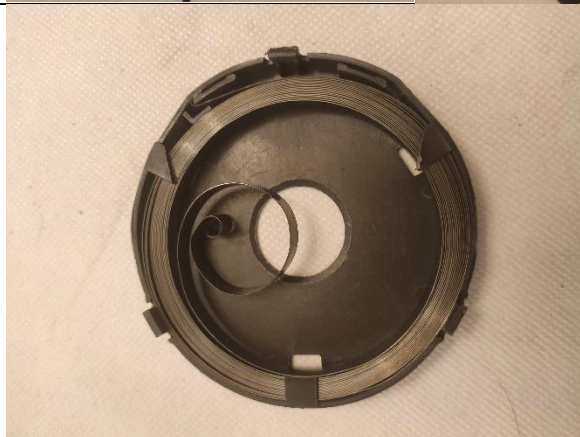
Sacamos la pieza negra para descubrir que contiene una lámina metálica.

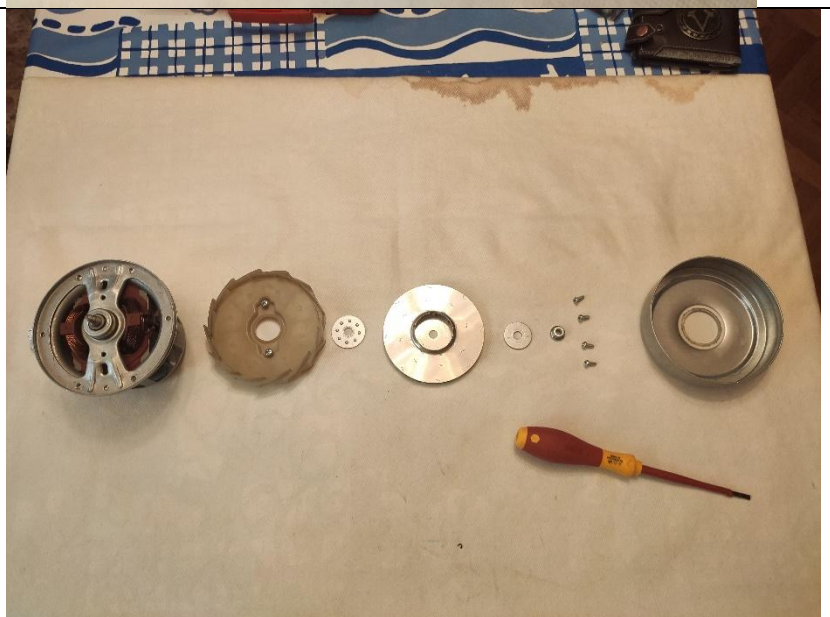
Elementos en explosión

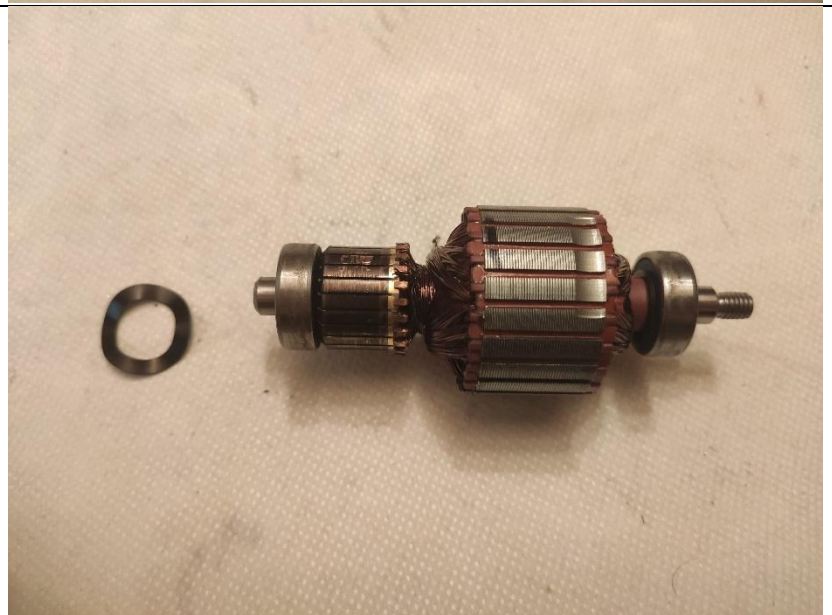
Sistema de giro.
