LABORATORIO DE ENSAYO DE MATERIALES
INFORME DE ENSAYO N°382-25 SU24

CLIENTE** : COMPAÑÍA MINERA SAN VALENTIN S.A. **CÓDIGO** : F-LEM-P-SU-24.02
DIRECCIÓN ** : AV. INCA GARCILAZO DE LA VEGA NRO. 732 DPTO. 601 (ESQUINA ENTRE WILSON Y COLMENA) **RECEPCIÓN N°** : 863-25
PROYECTO ** : ACTUALIZACIÓN DEL ESTUDIOS DE ESTABILIDAD FÍSICA DEL DEPÓSITOS DE RELAVES SANSIL **OT N°** : 880-25
UBICACIÓN ** : DISTRITO DE CHONGOS ALTO - PROVINCIA DE HUANCAYO - DEPARTAMENTO DE JUNIN **FECHA EMISIÓN** : 2025-07-18

Standard Test Methods for Particle-Size Distribution (Gradation) of Soils Using Sieve Analysis
ASTM D6913/D6913M-17

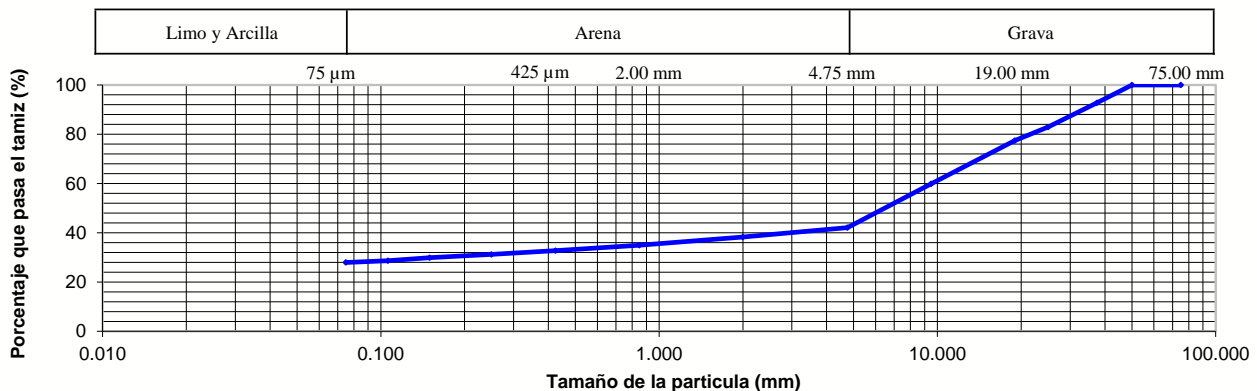
CURVA DE GRANULOMETRICA

Designación de Tamices		Porcentaje que pasa el tamiz (%)
Alternativo	Estándar	
3 in.	75 mm	100
2 in.	50 mm	100
1 1/2 in.	37.5 mm	93
1 in.	25.0 mm	83
3/4 in.	19.0 mm	77
3/8 in.	9.5 mm	60
No.4	4.75 mm	42
No. 10	2.00 mm	38
No. 20	850 µm	35
No. 40	425 µm	33
No. 60	250 µm	31
No. 100	150 µm	30
No. 140	106 µm	29
No. 200	75 µm	28

Clasificación de suelo ASTM D2487-17^{e1}
Condición de la muestra
Tamaño máximo de partícula (in.)
Forma de la partícula

GC
