Hafta	delik	leke
13.4.2023-13.4.2023	337	820

13.4.2023-13.4.2023'leri arasında tespit edilen Delik ve Leke sayısı: 337-820 (Adet)

**Merserize Makinesinde
Tespit Edilen Kumas
Hatalari**

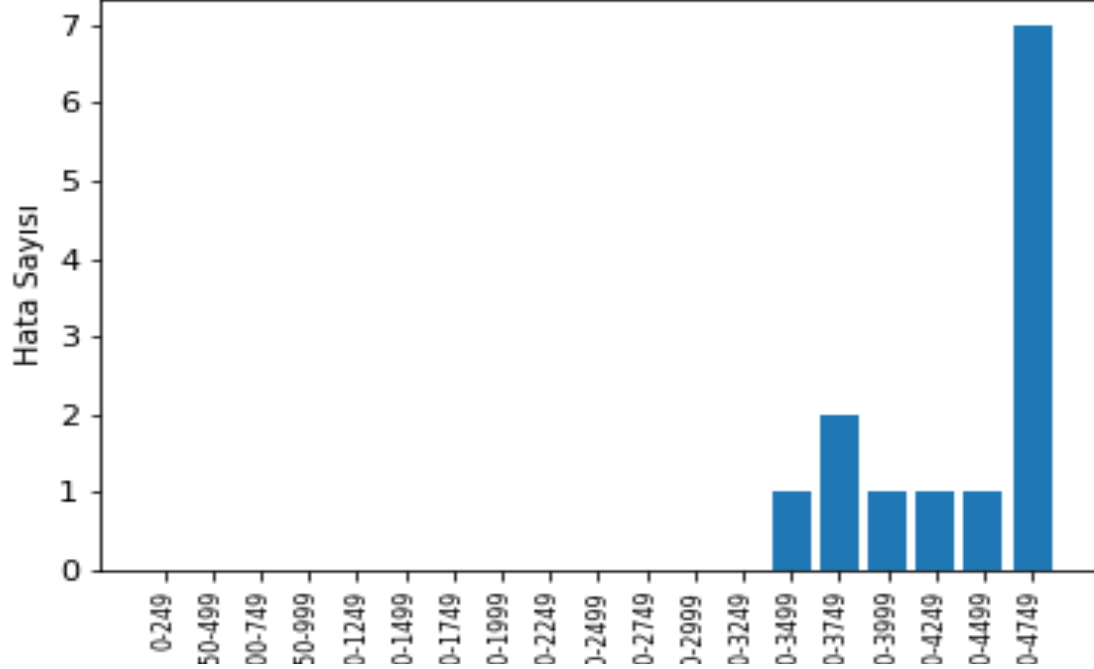
delik için;Dok No: 1290, Kalite No: SATEN(IS-SN)

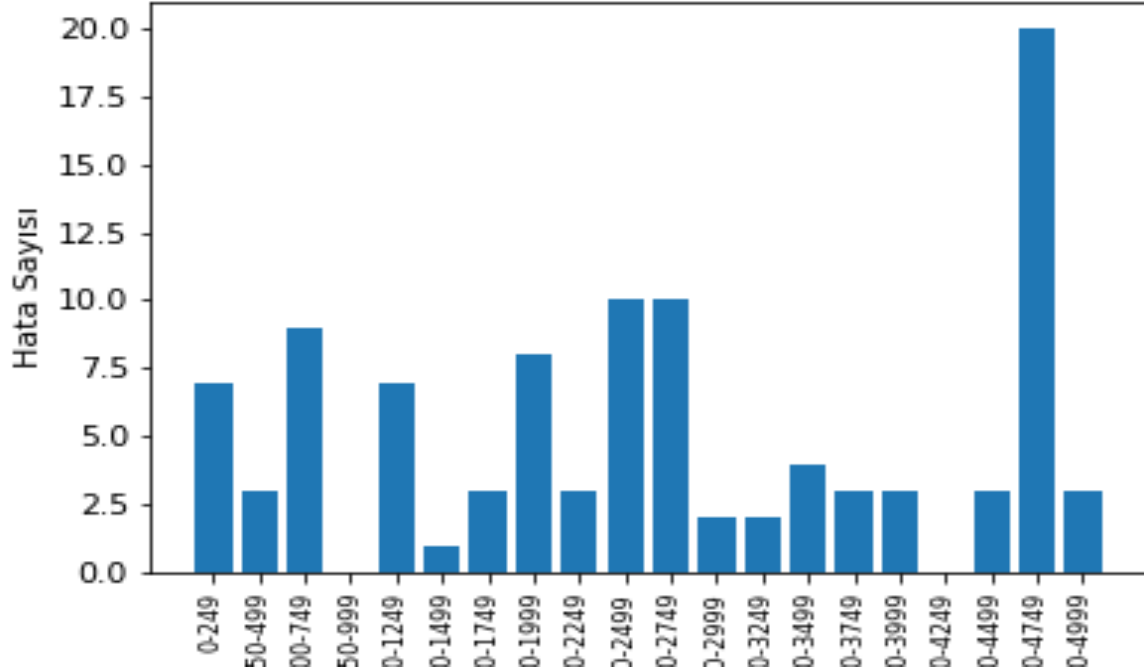
**leke için;Dok No: 1290, Kalite No: SATEN(IS-SN)**

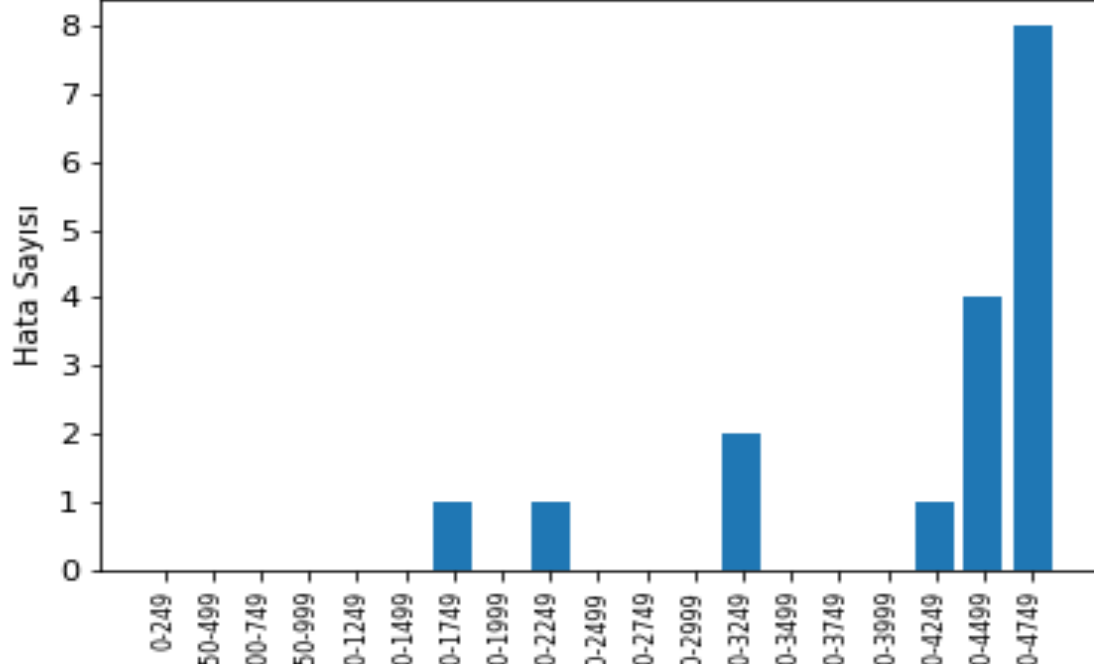
delik için;Dok No: 2215, Kalite No: SATEN(IS-SN)

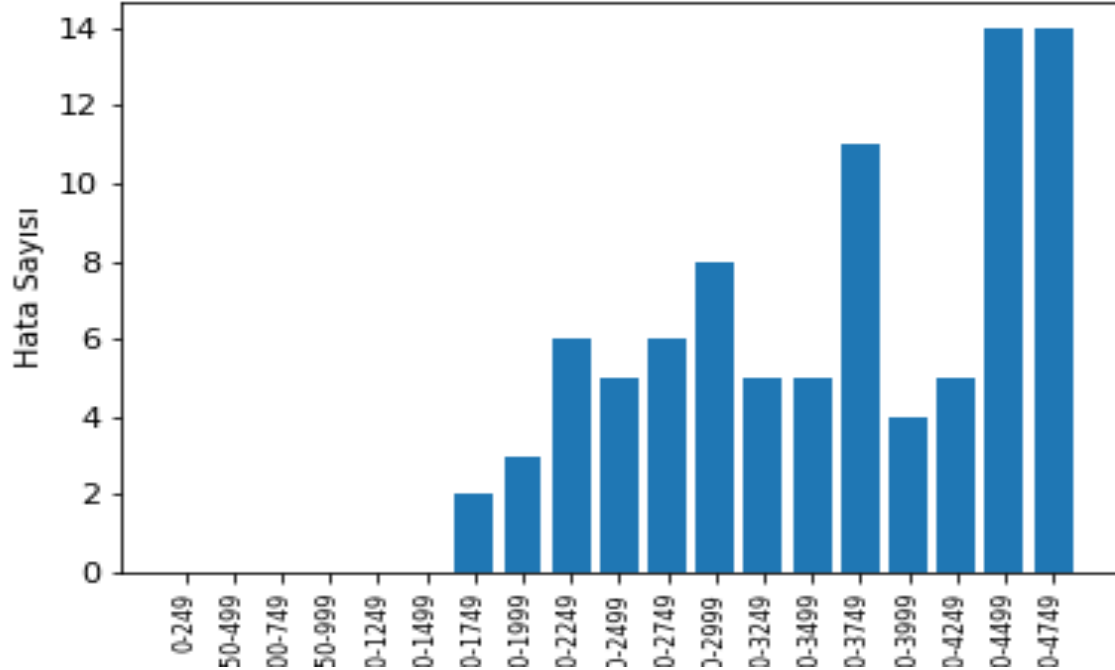
**leke için;Dok No: 2215, Kalite No: SATEN(IS-SN)**

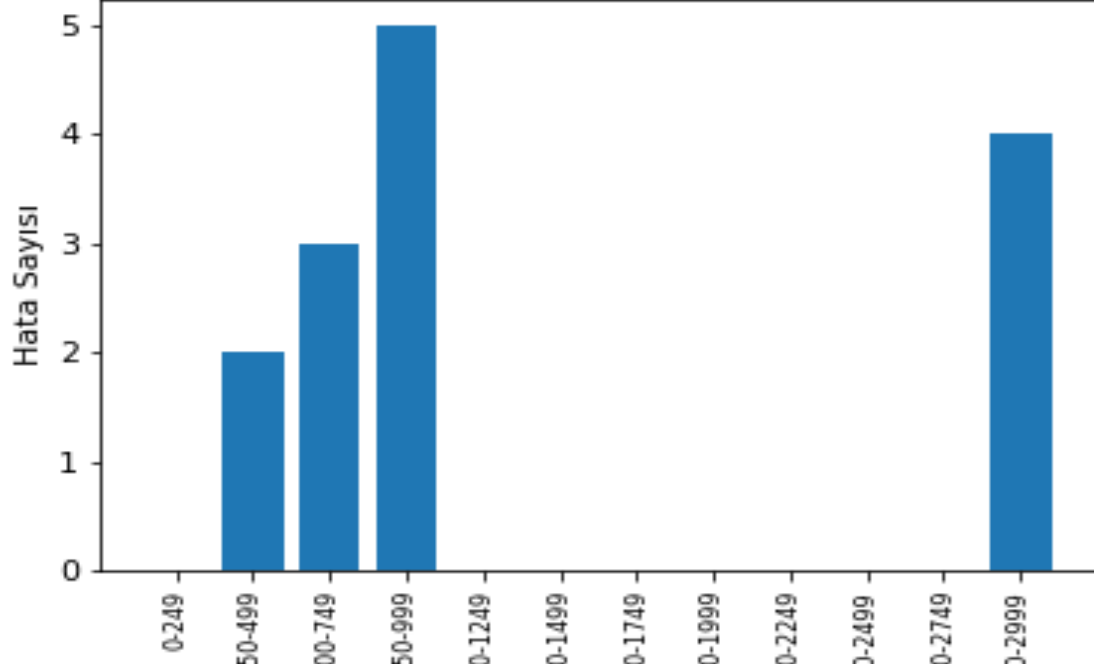
delik için;Dok No: 1326, Kalite No: SATEN(IS-SN)

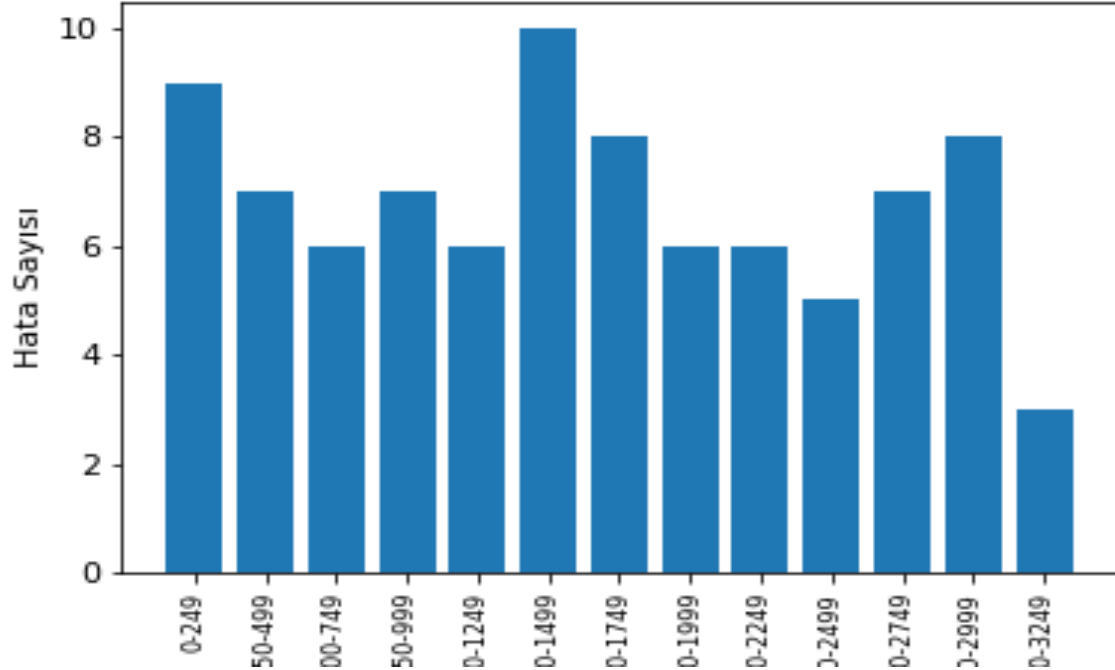
**leke için;Dok No: 1326, Kalite No: SATEN(IS-SN)**

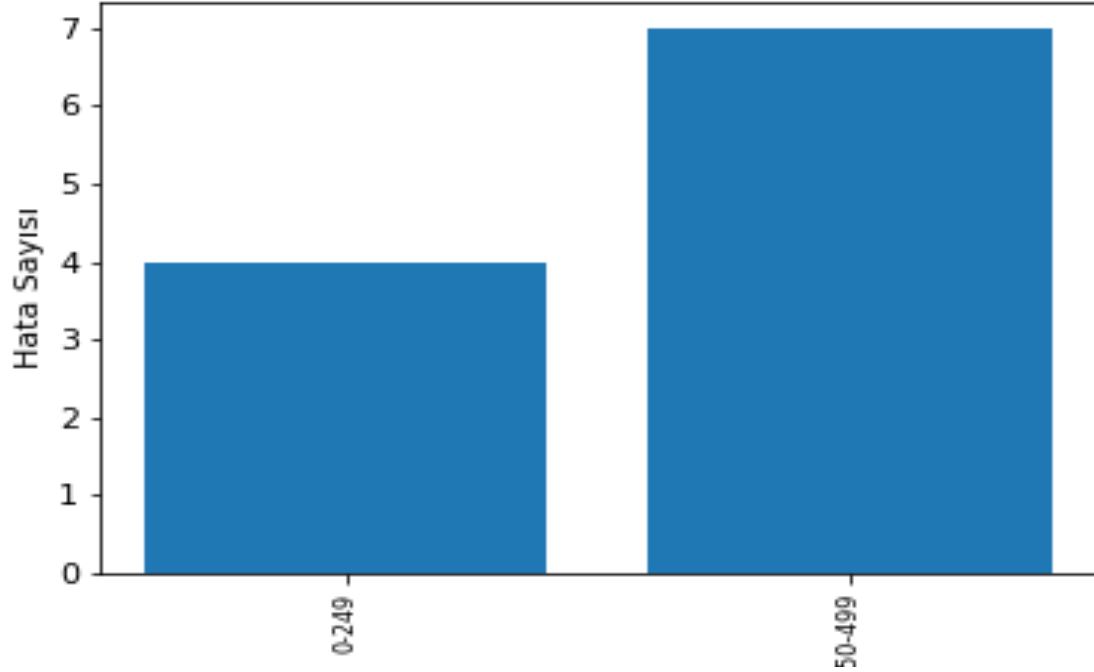
delik için;Dok No: 1480, Kalite No: SATEN(IS-SN)

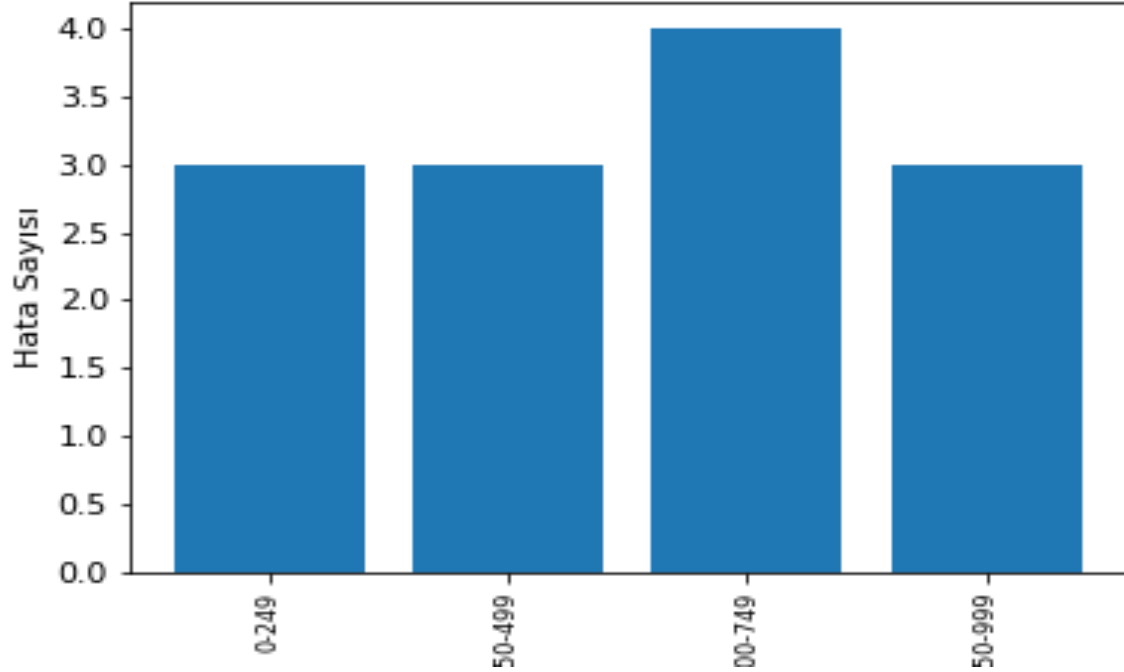
**leke için;Dok No: 1480, Kalite No: SATEN(IS-SN)**

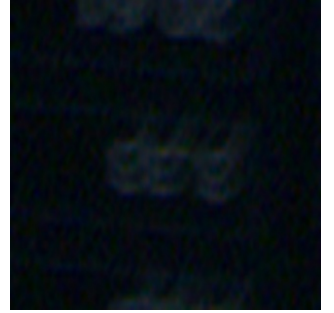
Dok No:deneme	Kalite No:DD
Hatanin Yatay Konumu(cm)	87
Hatanin Geldigi Metre(m)	0
Hata Eni(mm)	26.18
Hata Boyu(mm)	8.09
Hata Alani(mm2)	211.8
Hata Sinifi	delik
Hatanin Geldigi Tarih	13.4.2023

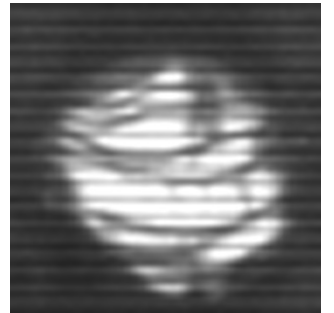
Dok No:1480	Kalite No:SATEN(IS
Hatanin Yatay Konumu(cm)	11
Hatanin Geldigi Metre(m)	267
Hata Eni(mm)	8.33
Hata Boyu(mm)	10.24
Hata Alani(mm2)	85.3
Hata Sinifi	delik
Hatanin Geldigi Tarih	13.4.2023

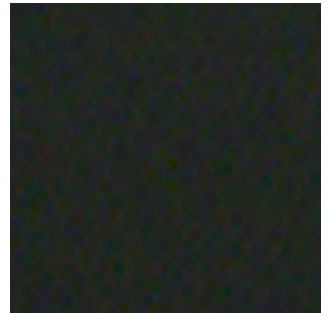
Dok No:deneme	Kalite No:JF
Hatanin Yatay Konumu(cm)	8
Hatanin Geldigi Metre(m)	0
Hata Eni(mm)	6.19
Hata Boyu(mm)	2.86
Hata Alani(mm2)	17.7
Hata Sinifi	leke
Hatanin Geldigi Tarih	13.4.2023

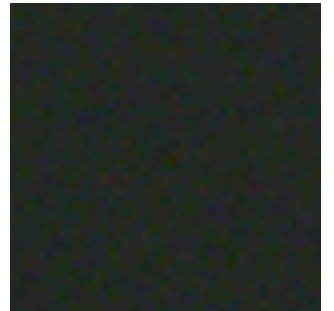
Dok No:deneme	Kalite No:DD
Hatanin Yatay Konumu(cm)	67
Hatanin Geldigi Metre(m)	0
Hata Eni(mm)	6.67
Hata Boyu(mm)	2.38
Hata Alani(mm2)	15.87
Hata Sinifi	leke
Hatanin Geldigi Tarih	13.4.2023

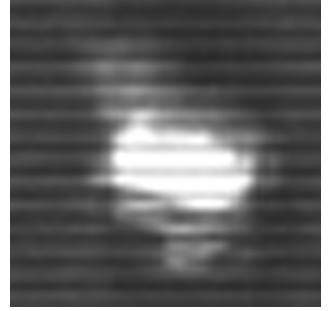
Dok No:1290	Kalite No:SATEN(IS
Hatanin Yatay Konumu(cm)	69
Hatanin Geldigi Metre(m)	1756
Hata Eni(mm)	40.94
Hata Boyu(mm)	59.99
Hata Alani(mm2)	2455.99
Hata Sinifi	delik
Hatanin Geldigi Tarih	13.4.2023

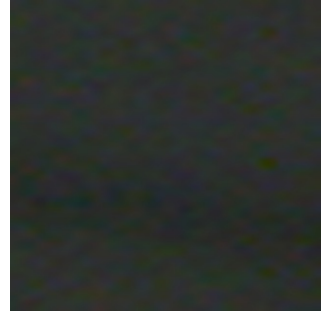
Dok No:deneme	Kalite No:JF
Hatanin Yatay Konumu(cm)	97
Hatanin Geldigi Metre(m)	0
Hata Eni(mm)	3.81
Hata Boyu(mm)	3.33
Hata Alani(mm2)	12.69
Hata Sinifi	leke
Hatanin Geldigi Tarih	13.4.2023

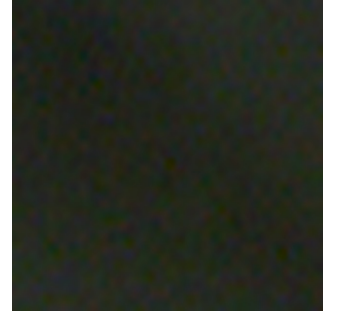
Dok No:deneme	Kalite No:JF
Hatanin Yatay Konumu(cm)	17
Hatanin Geldigi Metre(m)	0
Hata Eni(mm)	41.89
Hata Boyu(mm)	24.28
Hata Alani(mm2)	1017.09
Hata Sinifi	leke
Hatanin Geldigi Tarih	13.4.2023

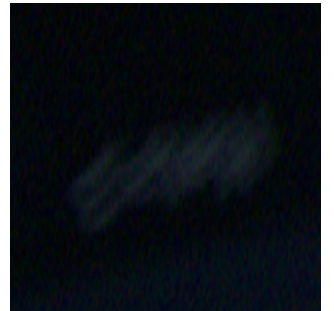
Dok No:deneme	Kalite No:DD
Hatanin Yatay Konumu(cm)	5
Hatanin Geldigi Metre(m)	0
Hata Eni(mm)	68.08
Hata Boyu(mm)	15.71
Hata Alani(mm2)	1069.54
Hata Sinifi	delik
Hatanin Geldigi Tarih	13.4.2023

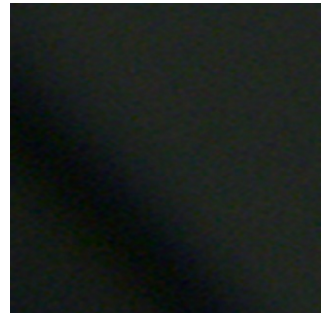
Dok No:deneme	Kalite No:JF
Hatanin Yatay Konumu(cm)	1
Hatanin Geldigi Metre(m)	0
Hata Eni(mm)	23.8
Hata Boyu(mm)	58.08
Hata Alani(mm2)	1382.3
Hata Sinifi	leke
Hatanin Geldigi Tarih	13.4.2023

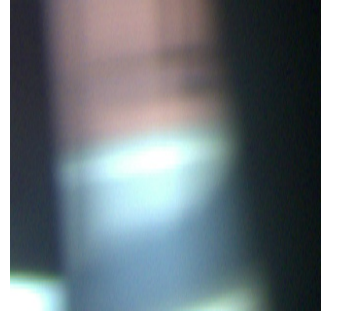
Dok No:deneme	Kalite No:DD
Hatanin Yatay Konumu(cm)	32
Hatanin Geldigi Metre(m)	0
Hata Eni(mm)	189.95
Hata Boyu(mm)	54.75
Hata Alani(mm2)	10399.76
Hata Sinifi	delik
Hatanin Geldigi Tarih	13.4.2023

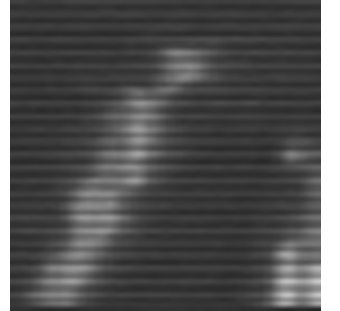
Dok No:1326	Kalite No:SATEN(IS
Hatanin Yatay Konumu(cm)	2
Hatanin Geldigi Metre(m)	897
Hata Eni(mm)	5.95
Hata Boyu(mm)	13.81
Hata Alani(mm2)	82.17
Hata Sinifi	delik
Hatanin Geldigi Tarih	13.4.2023

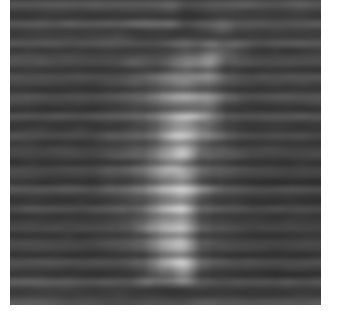
Dok No:1290	Kalite No:SATEN(IS
Hatanin Yatay Konumu(cm)	36
Hatanin Geldigi Metre(m)	887
Hata Eni(mm)	3.33
Hata Boyu(mm)	8.81
Hata Alani(mm2)	29.34
Hata Sinifi	delik
Hatanin Geldigi Tarih	13.4.2023

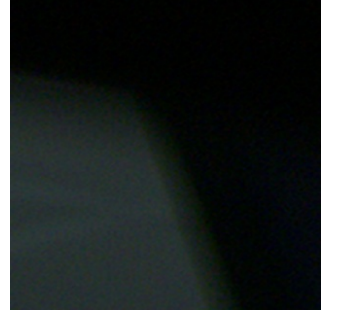
Dok No:deneme	Kalite No:DD
Hatanin Yatay Konumu(cm)	4
Hatanin Geldigi Metre(m)	0
Hata Eni(mm)	58.08
Hata Boyu(mm)	89.03
Hata Alani(mm2)	5170.86
Hata Sinifi	leke
Hatanin Geldigi Tarih	13.4.2023

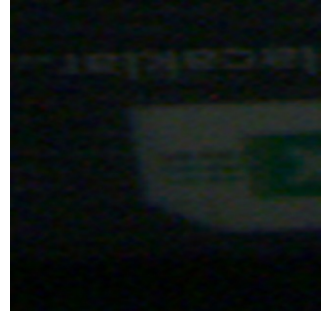
Dok No:deneme	Kalite No:DD
Hatanin Yatay Konumu(cm)	96
Hatanin Geldigi Metre(m)	0
Hata Eni(mm)	22.38
Hata Boyu(mm)	34.28
Hata Alani(mm2)	767.19
Hata Sinifi	leke
Hatanin Geldigi Tarih	13.4.2023

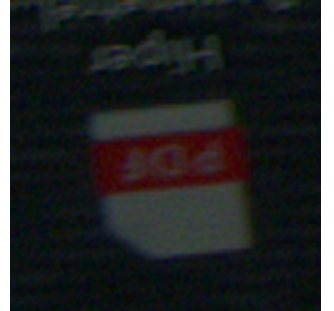
Dok No:deneme	Kalite No:DD
Hatanin Yatay Konumu(cm)	70
Hatanin Geldigi Metre(m)	0
Hata Eni(mm)	47.13
Hata Boyu(mm)	17.61
Hata Alani(mm2)	829.96
Hata Sinifi	leke
Hatanin Geldigi Tarih	13.4.2023

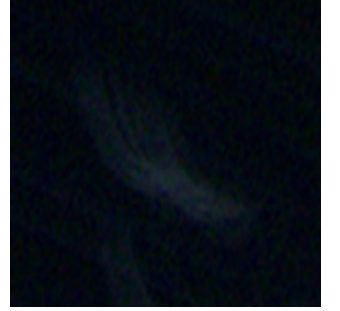
Dok No:deneme	Kalite No:DD
Hatanin Yatay Konumu(cm)	61
Hatanin Geldigi Metre(m)	0
Hata Eni(mm)	37.13
Hata Boyu(mm)	19.52
Hata Alani(mm2)	724.78
Hata Sinifi	leke
Hatanin Geldigi Tarih	13.4.2023

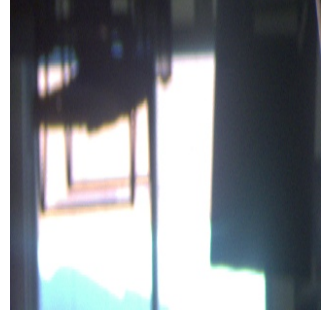
Dok No:deneme	Kalite No:DD
Hatanin Yatay Konumu(cm)	23
Hatanin Geldigi Metre(m)	0
Hata Eni(mm)	437.99
Hata Boyu(mm)	97.12
Hata Alani(mm2)	42537.59
Hata Sinifi	delik
Hatanin Geldigi Tarih	13.4.2023

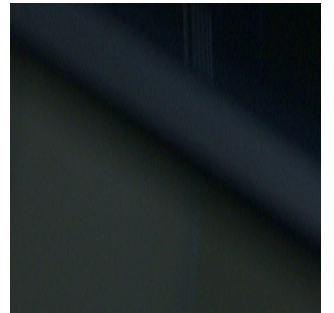
Dok No:deneme	Kalite No:DD
Hatanin Yatay Konumu(cm)	82
Hatanin Geldigi Metre(m)	0
Hata Eni(mm)	291.83
Hata Boyu(mm)	58.56
Hata Alani(mm2)	17089.56
Hata Sinifi	leke
Hatanin Geldigi Tarih	13.4.2023

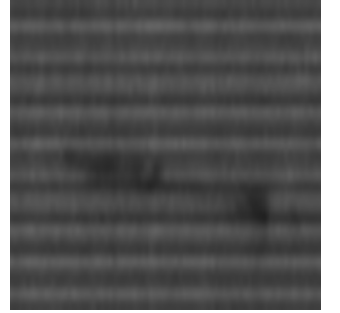
Dok No:1326	Kalite No:SATEN(IS
Hatanin Yatay Konumu(cm)	50
Hatanin Geldigi Metre(m)	1799
Hata Eni(mm)	15.71
Hata Boyu(mm)	4.52
Hata Alani(mm2)	71.01
Hata Sinifi	leke
Hatanin Geldigi Tarih	13.4.2023

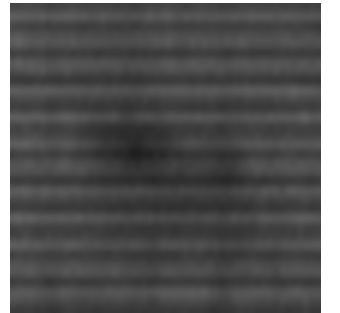
Dok No:1326	Kalite No:SATEN(IS
Hatanin Yatay Konumu(cm)	39
Hatanin Geldigi Metre(m)	2003
Hata Eni(mm)	10
Hata Boyu(mm)	5.71
Hata Alani(mm2)	57.1
Hata Sinifi	leke
Hatanin Geldigi Tarih	13.4.2023

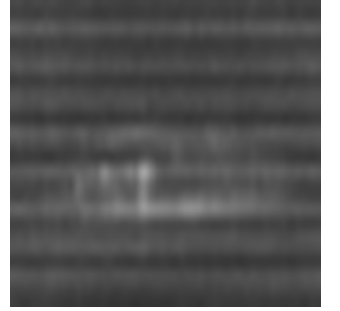
Dok No:1290	Kalite No:SATEN(IS
Hatanin Yatay Konumu(cm)	45
Hatanin Geldigi Metre(m)	4045
Hata Eni(mm)	9.05
Hata Boyu(mm)	3.33
Hata Alani(mm2)	30.14
Hata Sinifi	delik
Hatanin Geldigi Tarih	13.4.2023

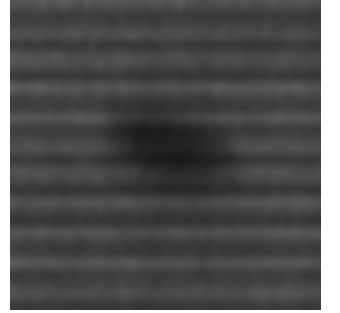
Dok No:1326	Kalite No:SATEN(IS
Hatanin Yatay Konumu(cm)	74
Hatanin Geldigi Metre(m)	1535
Hata Eni(mm)	7.86
Hata Boyu(mm)	4.76
Hata Alani(mm2)	37.41
Hata Sinifi	leke
Hatanin Geldigi Tarih	13.4.2023

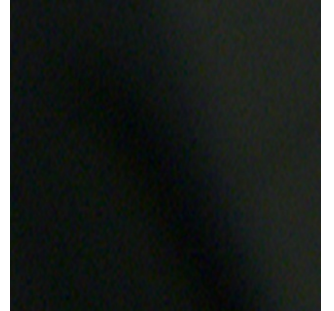
Dok No:deneme	Kalite No:JF
Hatanin Yatay Konumu(cm)	7
Hatanin Geldigi Metre(m)	0
Hata Eni(mm)	60.46
Hata Boyu(mm)	43.32
Hata Alani(mm2)	2619.13
Hata Sinifi	leke
Hatanin Geldigi Tarih	13.4.2023

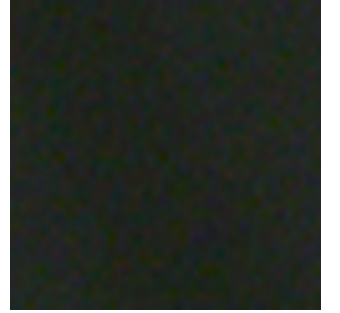
Dok No:deneme	Kalite No:DD
Hatanin Yatay Konumu(cm)	85
Hatanin Geldigi Metre(m)	0
Hata Eni(mm)	5.24
Hata Boyu(mm)	2.38
Hata Alani(mm2)	12.47
Hata Sinifi	leke
Hatanin Geldigi Tarih	13.4.2023

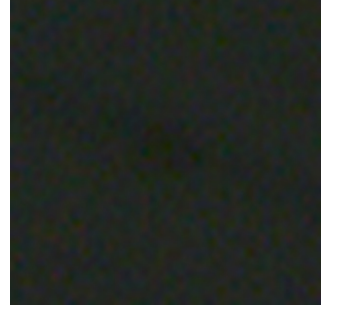
Dok No:deneme	Kalite No:JF
Hatanin Yatay Konumu(cm)	11
Hatanin Geldigi Metre(m)	0
Hata Eni(mm)	9.05
Hata Boyu(mm)	7.14
Hata Alani(mm2)	64.62
Hata Sinifi	leke
Hatanin Geldigi Tarih	13.4.2023

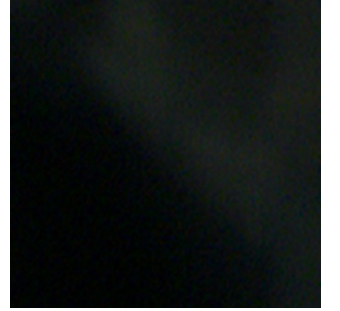
Dok No:deneme	Kalite No:DD
Hatanin Yatay Konumu(cm)	76
Hatanin Geldigi Metre(m)	0
Hata Eni(mm)	58.56
Hata Boyu(mm)	44.75
Hata Alani(mm2)	2620.56
Hata Sinifi	leke
Hatanin Geldigi Tarih	13.4.2023

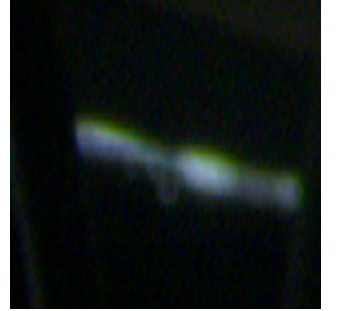
Dok No:deneme	Kalite No:DD
Hatanin Yatay Konumu(cm)	37
Hatanin Geldigi Metre(m)	0
Hata Eni(mm)	44.27
Hata Boyu(mm)	12.38
Hata Alani(mm2)	548.06
Hata Sinifi	delik
Hatanin Geldigi Tarih	13.4.2023

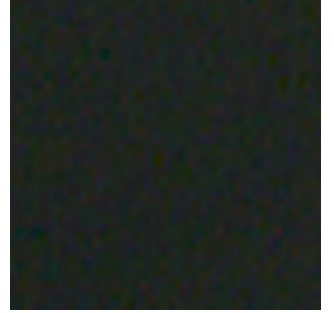
Dok No:deneme	Kalite No:IF
Hatanin Yatay Konumu(cm)	10
Hatanin Geldigi Metre(m)	0
Hata Eni(mm)	7.14
Hata Boyu(mm)	2.86
Hata Alani(mm2)	20.42
Hata Sinifi	leke
Hatanin Geldigi Tarih	13.4.2023

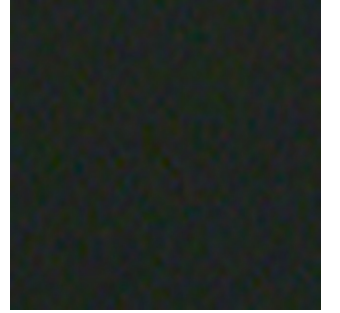
Dok No:deneme	Kalite No:DC
Hatanin Yatay Konumu(cm)	10
Hatanin Geldigi Metre(m)	0
Hata Eni(mm)	8.57
Hata Boyu(mm)	3.33
Hata Alani(mm2)	28.54
Hata Sinifi	leke
Hatanin Geldigi Tarih	13.4.2023

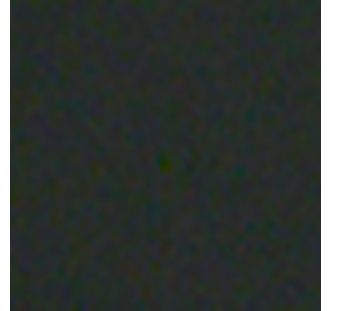
Dok No:deneme	Kalite No:DD
Hatanin Yatay Konumu(cm)	67
Hatanin Geldigi Metre(m)	0
Hata Eni(mm)	5.71
Hata Boyu(mm)	2.86
Hata Alani(mm2)	16.33
Hata Sinifi	leke
Hatanin Geldigi Tarih	13.4.2023

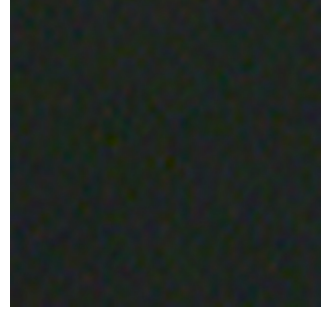
Dok No:deneme	Kalite No:WF
Hatanin Yatay Konumu(cm)	61
Hatanin Geldigi Metre(m)	0
Hata Eni(mm)	5.24
Hata Boyu(mm)	2.38
Hata Alani(mm2)	12.47
Hata Sinifi	leke
Hatanin Geldigi Tarih	13.4.2023

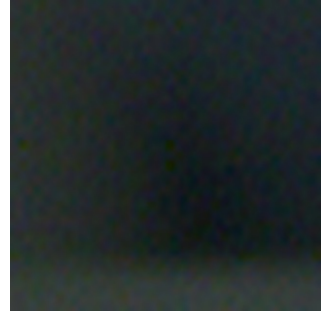
Dok No:deneme	Kalite No:DD
Hatanin Yatay Konumu(cm)	64
Hatanin Geldigi Metre(m)	0
Hata Eni(mm)	38.09
Hata Boyu(mm)	49.99
Hata Alani(mm2)	1904.12
Hata Sinifi	leke
Hatanin Geldigi Tarih	13.4.2023

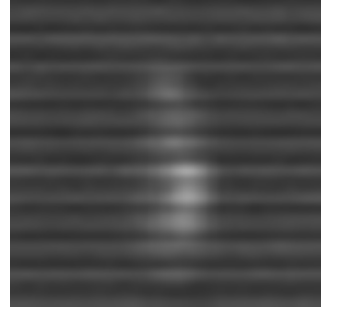
Dok No:1290	Kalite No:SATEN(IS
Hatanin Yatay Konumu(cm)	10
Hatanin Geldigi Metre(m)	1372
Hata Eni(mm)	3.81
Hata Boyu(mm)	5.47
Hata Alani(mm2)	20.84
Hata Sinifi	delik
Hatanin Geldigi Tarih	13.4.2023

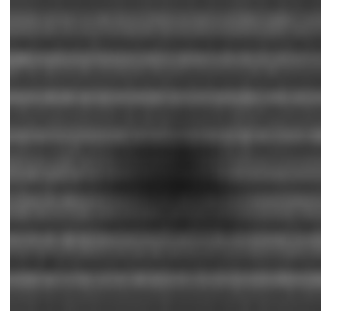
Dok No:1326	Kalite No:SATEN(IS
Hatanin Yatay Konumu(cm)	58
Hatanin Geldigi Metre(m)	2169
Hata Eni(mm)	5.95
Hata Boyu(mm)	3.33
Hata Alani(mm2)	19.81
Hata Sinifi	leke
Hatanin Geldigi Tarih	13.4.2023

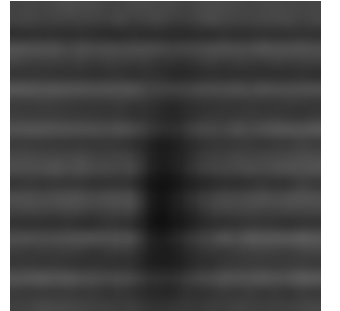
Dok No:1290	Kalite No:SATEN(IS
Hatanin Yatay Konumu(cm)	53
Hatanin Geldigi Metre(m)	2420
Hata Eni(mm)	5.24
Hata Boyu(mm)	11.9
Hata Alani(mm2)	62.36
Hata Sinifi	leke
Hatanin Geldigi Tarih	13.4.2023

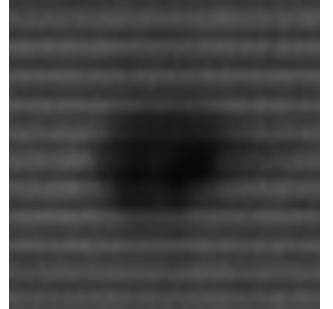
Dok No:1290	Kalite No:SATEN(IS	
Hatanin Yatay Konumu(cm)	80	
Hatanin Geldigi Metre(m)	295	
Hata Eni(mm)	9.76	
Hata Boyu(mm)	5	
Hata Alani(mm2)	48.8	
Hata Sinifi	leke	
Hatanin Geldigi Tarih	13.4.2023

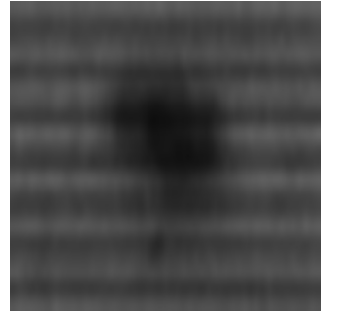
Dok No:1290	Kalite No:SATEN(IS
Hatanin Yatay Konumu(cm)	73
Hatanin Geldigi Metre(m)	598
Hata Eni(mm)	9.76
Hata Boyu(mm)	2.38
Hata Alani(mm2)	23.23
Hata Sinifi	leke
Hatanin Geldigi Tarih	13.4.2023

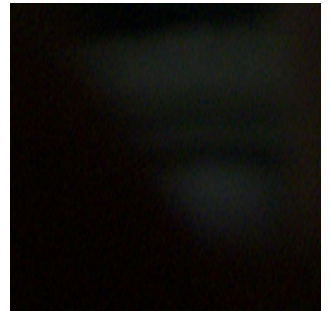
Dok No:deneme	Kalite No:DD
Hatanin Yatay Konumu(cm)	64
Hatanin Geldigi Metre(m)	0
Hata Eni(mm)	150.44
Hata Boyu(mm)	28.09
Hata Alani(mm2)	4225.86
Hata Sinifi	leke
Hatanin Geldigi Tarih	13.4.2023

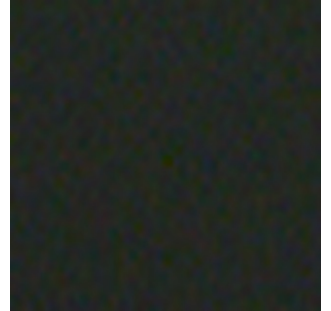
Dok No:de	Kalite No:WF
Hatanin Yatay Konumu(cm)	25
Hatanin Geldigi Metre(m)	0
Hata Eni(mm)	6.19
Hata Boyu(mm)	2.86
Hata Alani(mm2)	17.7
Hata Sinifi	leke
Hatanin Geldigi Tarih	13.4.2023

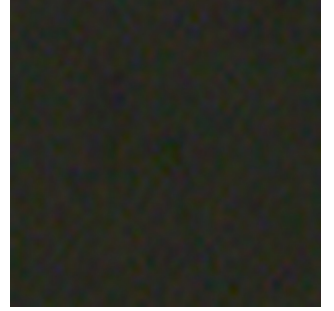
Dok No:deneme	Kalite No:JF
Hatanin Yatay Konumu(cm)	91
Hatanin Geldigi Metre(m)	0
Hata Eni(mm)	7.14
Hata Boyu(mm)	2.38
Hata Alani(mm2)	16.99
Hata Sinifi	leke
Hatanin Geldigi Tarih	13.4.2023

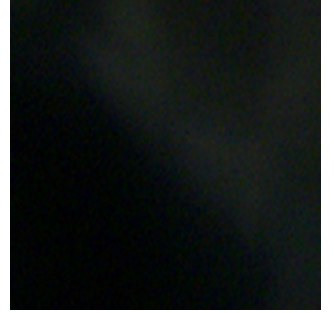
Dok No:deneme	Kalite No:DD
Hatanin Yatay Konumu(cm)	76
Hatanin Geldigi Metre(m)	0
Hata Eni(mm)	56.65
Hata Boyu(mm)	45.7
Hata Alani(mm2)	2588.91
Hata Sinifi	leke
Hatanin Geldigi Tarih	13.4.2023

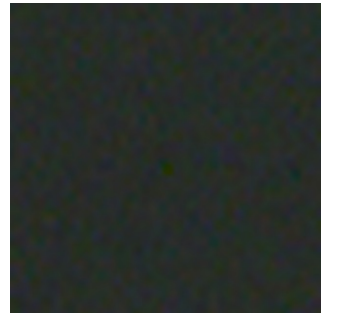
Dok No:deneme	Kalite No:DD
Hatanin Yatay Konumu(cm)	80
Hatanin Geldigi Metre(m)	0
Hata Eni(mm)	5.24
Hata Boyu(mm)	2.86
Hata Alani(mm2)	14.99
Hata Sinifi	leke
Hatanin Geldigi Tarih	13.4.2023

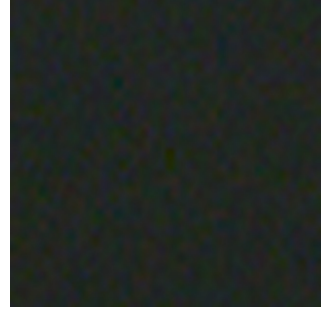
Dok No:deneme	Kalite No:IF
Hatanin Yatay Konumu(cm)	19
Hatanin Geldigi Metre(m)	0
Hata Eni(mm)	7.62
Hata Boyu(mm)	3.33
Hata Alani(mm2)	25.37
Hata Sinifi	leke
Hatanin Geldigi Tarih	13.4.2023

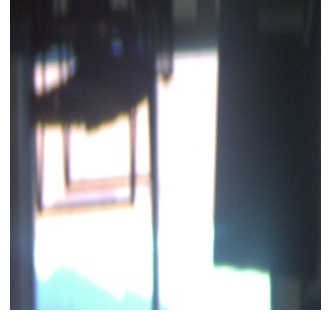
Dok No:deneme	Kalite No:DD
Hatanin Yatay Konumu(cm)	23
Hatanin Geldigi Metre(m)	0
Hata Eni(mm)	457.03
Hata Boyu(mm)	97.12
Hata Alani(mm2)	44386.75
Hata Sinifi	delik
Hatanin Geldigi Tarih	13.4.2023

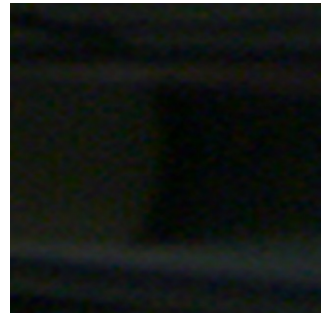
Dok No:deneme	Kalite No:DD
Hatanin Yatay Konumu(cm)	54
Hatanin Geldigi Metre(m)	0
Hata Eni(mm)	12.85
Hata Boyu(mm)	23.33
Hata Alani(mm2)	299.79
Hata Sinifi	leke
Hatanin Geldigi Tarih	13.4.2023

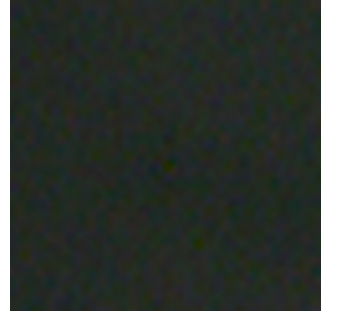
Dok No:deneme	Kalite No:DD
Hatanin Yatay Konumu(cm)	94
Hatanin Geldigi Metre(m)	0
Hata Eni(mm)	5.24
Hata Boyu(mm)	2.86
Hata Alani(mm2)	14.99
Hata Sinifi	leke
Hatanin Geldigi Tarih	13.4.2023

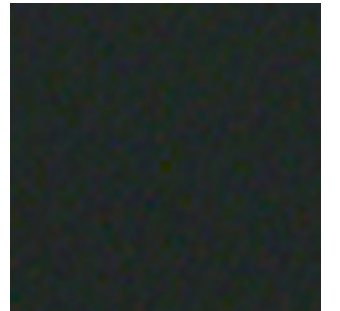
Dok No:deneme	Kalite No:DD
Hatanin Yatay Konumu(cm)	19
Hatanin Geldigi Metre(m)	0
Hata Eni(mm)	4.76
Hata Boyu(mm)	2.38
Hata Alani(mm2)	11.33
Hata Sinifi	leke
Hatanin Geldigi Tarih	13.4.2023

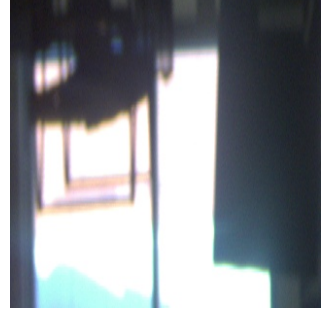
Dok No:deneme	Kalite No:DD	
Hatanin Yatay Konumu(cm)	23	
Hatanin Geldigi Metre(m)	0	
Hata Eni(mm)	453.7	
Hata Boyu(mm)	96.64	
Hata Alani(mm2)	43845.57	
Hata Sinifi	delik	
Hatanin Geldigi Tarih	13.4.2023
