**2.10.2023-2.10.2023'leri arasında hata tespit türleri;**

2.10.2023-2.10.2023'leri arasında tespit edilen Delik ve Leke sayısı: 77-1 (Adet)

**Düz kasar 132 Makinesinde  
Tespit Edilen Kumas  
Hatalari**

Tarih: 2.10.2023

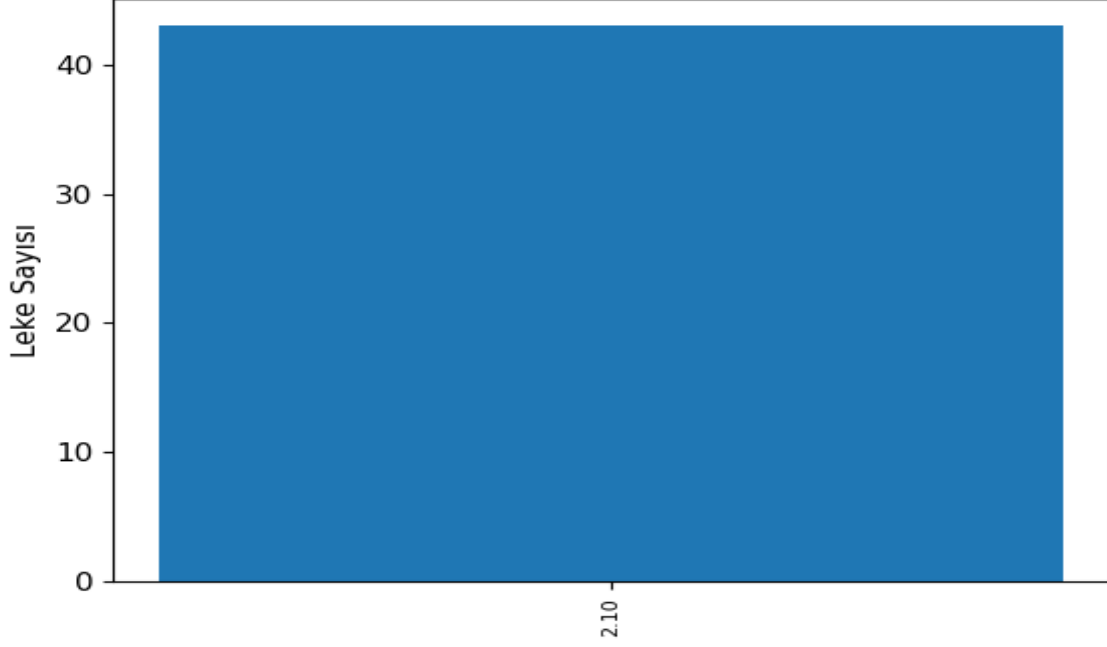
**Tarihe Göre Delik Hatası Dağılım Grafiği**

Tarih	Dok No	Kalite No	Delik Sayisi	Leke Sayisi
2.10.2023	0	RANFORCE	43	1

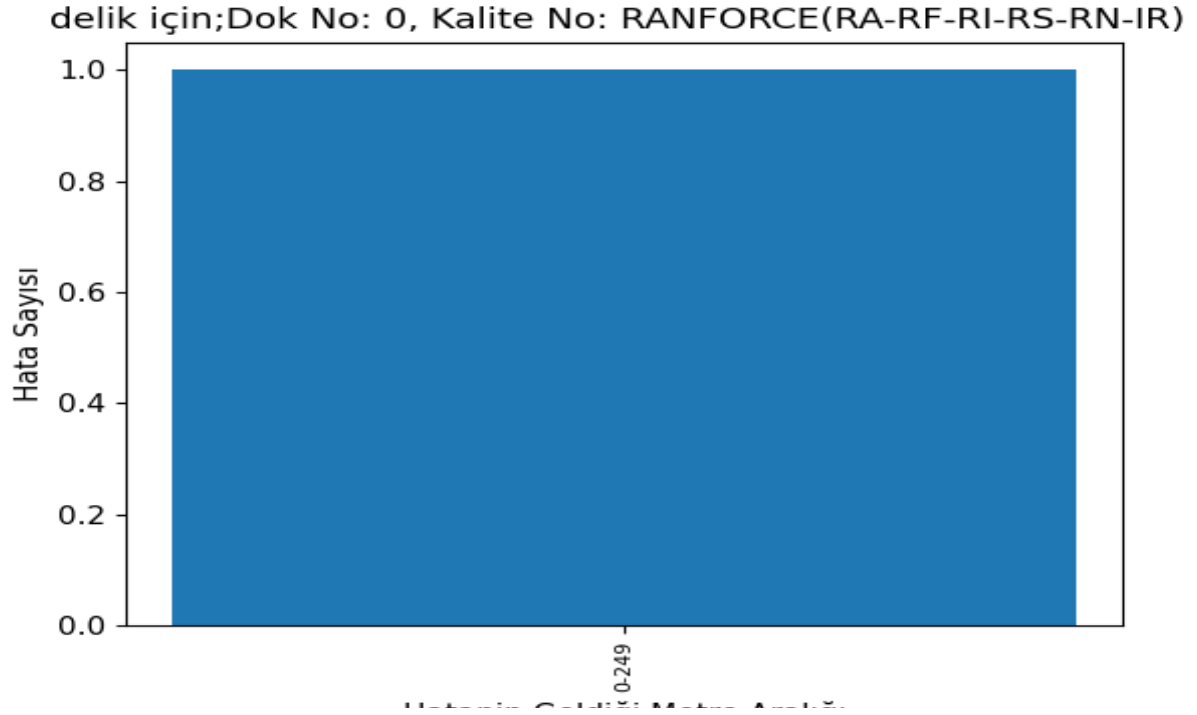
Dok No:0	Kalite No:RANFORCE
Hatanin Yatay Konumu(cm)	45
Hatanin Geldigi Metre(m)	0
Hata Eni(mm)	22.02
Hata Boyu(mm)	10.74
Hata Alani(mm2)	236.49
Hata Sinifi	delik
Hatanin Geldigi Tarih	2.10.2023
