Hafta	delik	leke
19.4.2023-26.4.2023	1329	7104

**19.4.2023-26.4.2023'leri arasinda hata tespit turleri;**

19.4.2023-26.4.2023'leri arasinda tespit edilen Delik ve Leke sayisi: 1329-7104 (Adet)

**Merserize Makinesinde
Tespit Edilen Kumas
Hatalari**

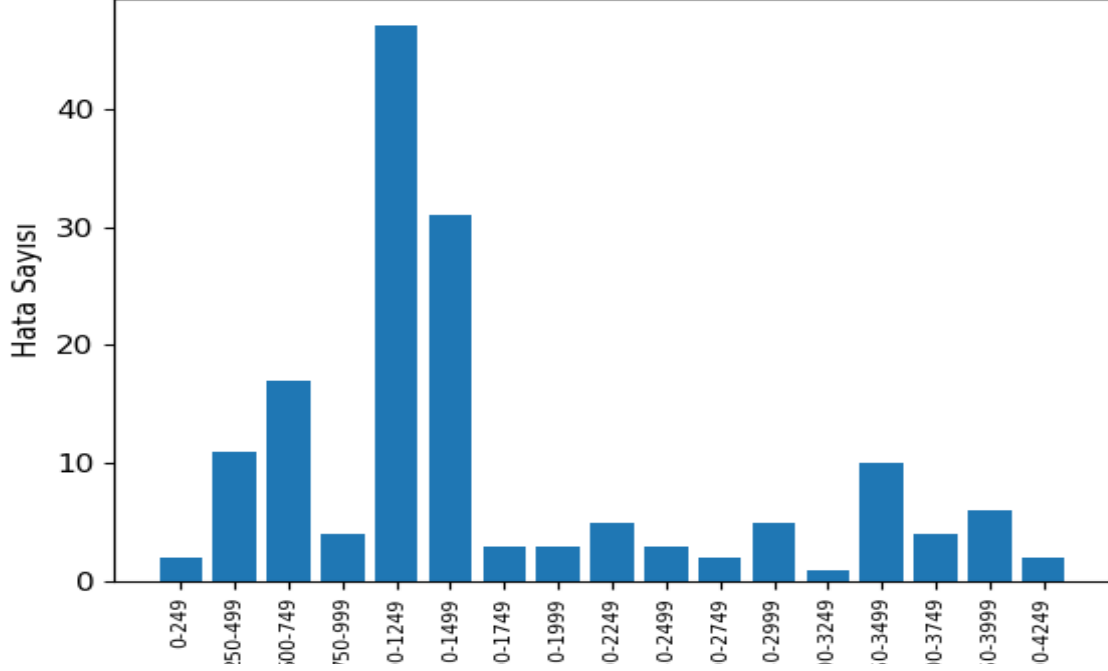
**Merserize Makinesinde
Tespit Edilen Kumas
Hatalari****delik için;Dok No: 1718, Kalite No: IF**

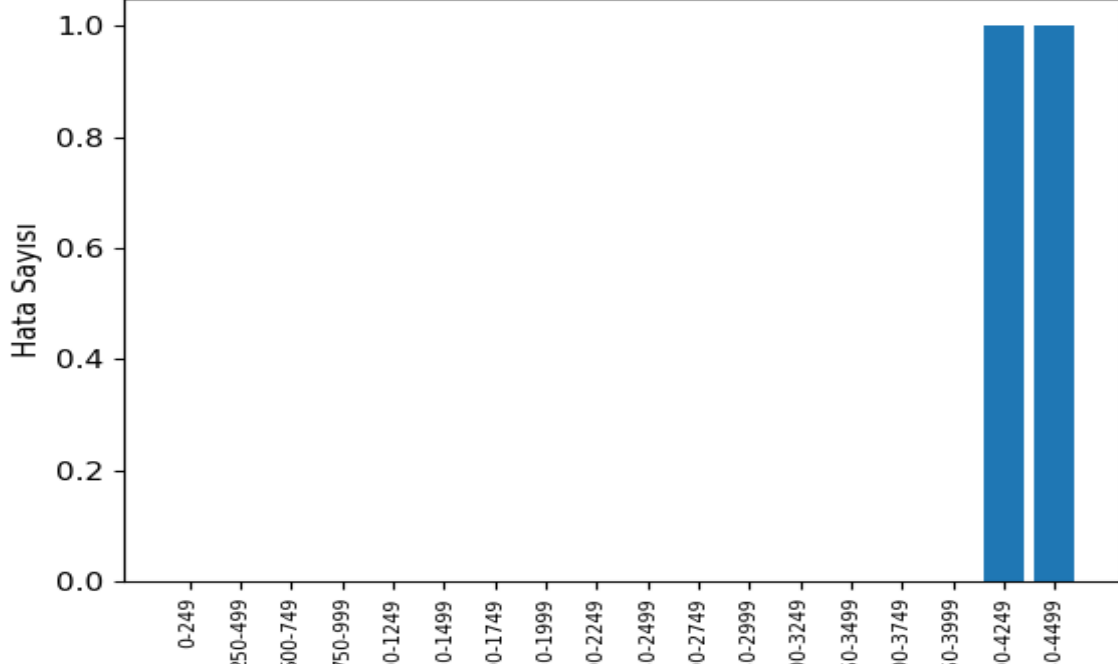
**Merserize Makinesinde
Tespit Edilen Kumas
Hatalari****delik için;Dok No: 2028, Kalite No: IF**

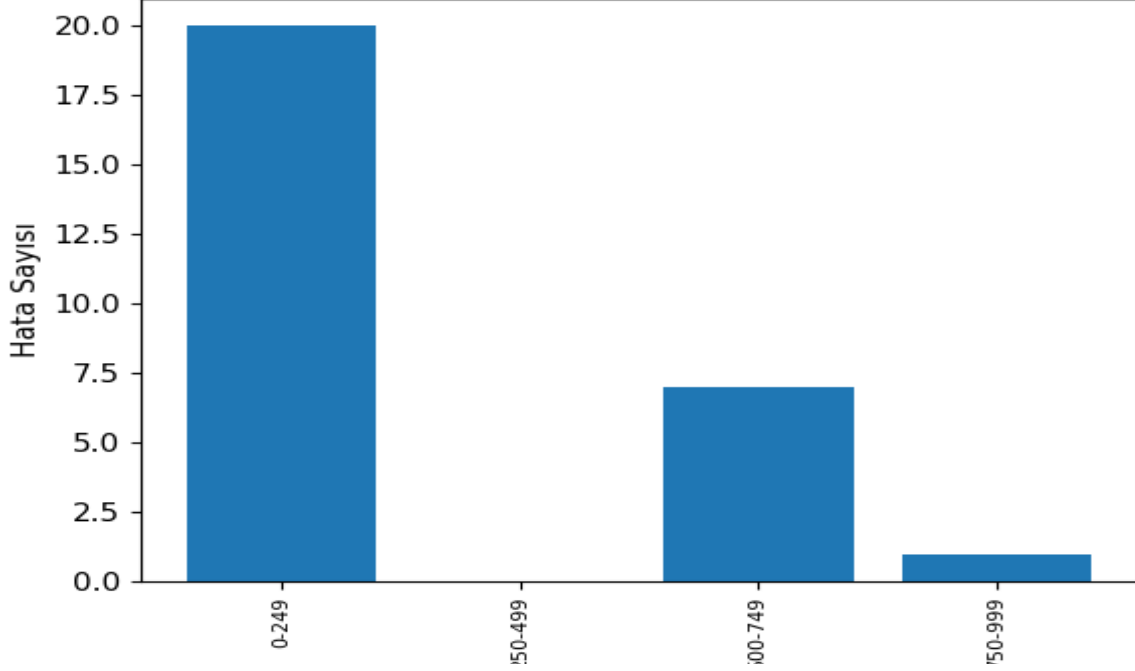
**Merserize Makinesinde
Tespit Edilen Kumas
Hatalari****delik için;Dok No: 4008, Kalite No: FL**

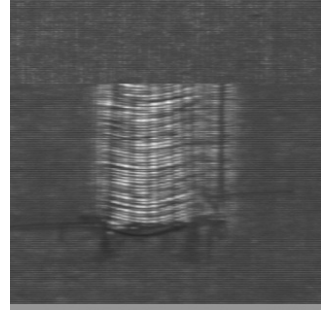
Dok No:778	Kalite No:RANFORCE
Hatanin Yatay Konumu(cm)	106
Hatanin Geldigi Metre(m)	81
Hata Eni(mm)	16.11
Hata Boyu(mm)	27.93
Hata Alani(mm2)	449.95
Hata Sinifi	delik
Hatanin Geldigi Tarih	19.4.2023

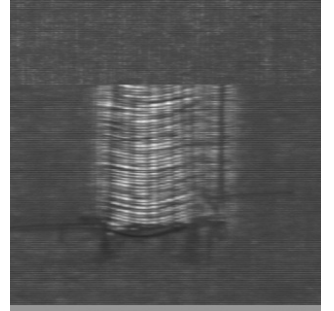
Dok No:778	Kalite No:RANFORCE
Hatanin Yatay Konumu(cm)	106
Hatanin Geldigi Metre(m)	81
Hata Eni(mm)	24.17
Hata Boyu(mm)	48.34
Hata Alani(mm2)	1168.38
Hata Sinifi	delik
Hatanin Geldigi Tarih	19.4.2023

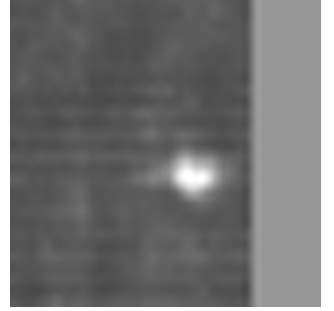
Dok No:778	Kalite No:RANFORCE
Hatanin Yatay Konumu(cm)	80
Hatanin Geldigi Metre(m)	209
Hata Eni(mm)	4.83
Hata Boyu(mm)	3.76
Hata Alani(mm2)	18.16
Hata Sinifi	delik
Hatanin Geldigi Tarih	19.4.2023

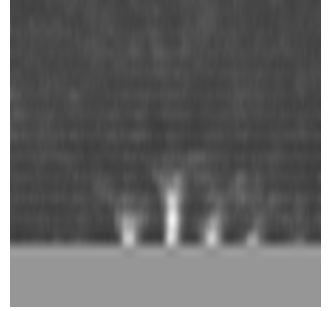
Dok No:778	Kalite No:RANFORCE
Hatanin Yatay Konumu(cm)	106
Hatanin Geldigi Metre(m)	446
Hata Eni(mm)	14.77
Hata Boyu(mm)	4.03
Hata Alani(mm2)	59.52
Hata Sinifi	delik
Hatanin Geldigi Tarih	19.4.2023

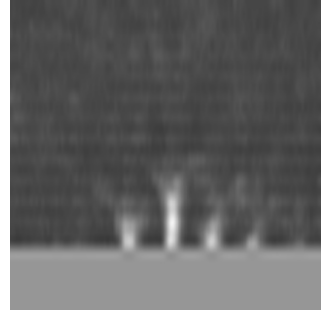
Dok No:778	Kalite No:RANFORCE
Hatanin Yatay Konumu(cm)	106
Hatanin Geldigi Metre(m)	446
Hata Eni(mm)	14.77
Hata Boyu(mm)	4.03
Hata Alani(mm2)	59.52
Hata Sinifi	delik
Hatanin Geldigi Tarih	19.4.2023

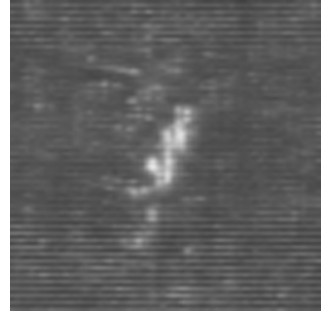
Dok No:778	Kalite No:RANFORCE
Hatanin Yatay Konumu(cm)	86
Hatanin Geldigi Metre(m)	447
Hata Eni(mm)	8.59
Hata Boyu(mm)	12.08
Hata Alani(mm2)	103.77
Hata Sinifi	delik
Hatanin Geldigi Tarih	19.4.2023

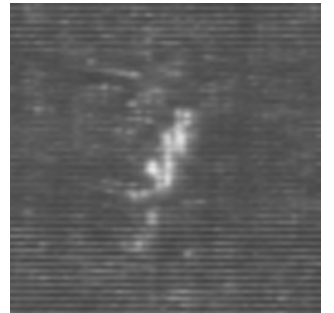
Dok No:778	Kalite No:RANFORCE
Hatanin Yatay Konumu(cm)	86
Hatanin Geldigi Metre(m)	447
Hata Eni(mm)	8.59
Hata Boyu(mm)	12.08
Hata Alani(mm2)	103.77
Hata Sinifi	delik
Hatanin Geldigi Tarih	19.4.2023

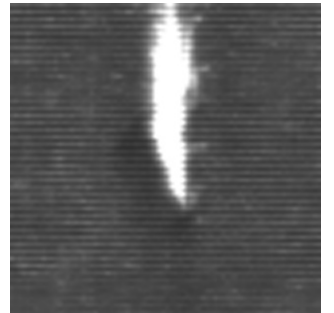
Dok No:778	Kalite No:RANFORCE
Hatanin Yatay Konumu(cm)	108
Hatanin Geldigi Metre(m)	1559
Hata Eni(mm)	10.47
Hata Boyu(mm)	15.58
Hata Alani(mm2)	163.12
Hata Sinifi	delik
Hatanin Geldigi Tarih	19.4.2023

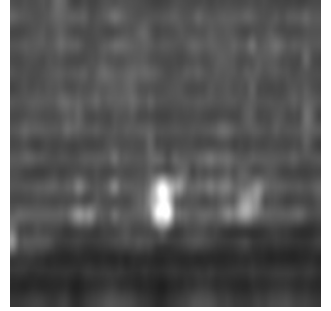
Dok No:778	Kalite No:RANFORCE
Hatanin Yatay Konumu(cm)	37
Hatanin Geldigi Metre(m)	1697
Hata Eni(mm)	6.98
Hata Boyu(mm)	2.95
Hata Alani(mm2)	20.59
Hata Sinifi	delik
Hatanin Geldigi Tarih	19.4.2023

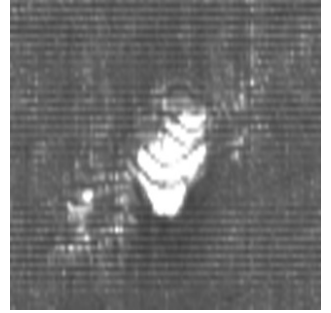
Dok No:778	Kalite No:RANFORCE
Hatanin Yatay Konumu(cm)	19
Hatanin Geldigi Metre(m)	1705
Hata Eni(mm)	17.46
Hata Boyu(mm)	16.38
Hata Alani(mm2)	285.99
Hata Sinifi	delik
Hatanin Geldigi Tarih	19.4.2023

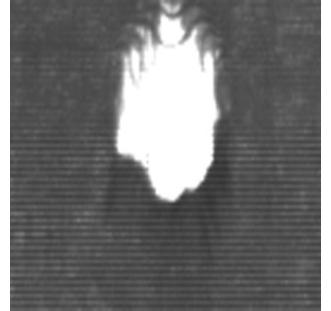
Dok No:778	Kalite No:RANFORCE
Hatanin Yatay Konumu(cm)	15
Hatanin Geldigi Metre(m)	1712
Hata Eni(mm)	9.94
Hata Boyu(mm)	16.65
Hata Alani(mm2)	165.5
Hata Sinifi	delik
Hatanin Geldigi Tarih	19.4.2023

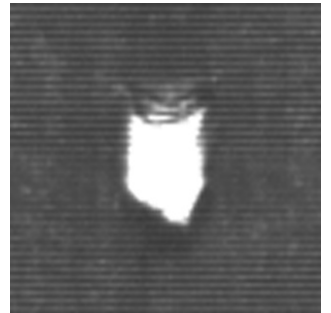
Dok No:778	Kalite No:RANFORCE
Hatanin Yatay Konumu(cm)	19
Hatanin Geldigi Metre(m)	1712
Hata Eni(mm)	12.35
Hata Boyu(mm)	10.74
Hata Alani(mm2)	132.64
Hata Sinifi	delik
Hatanin Geldigi Tarih	19.4.2023

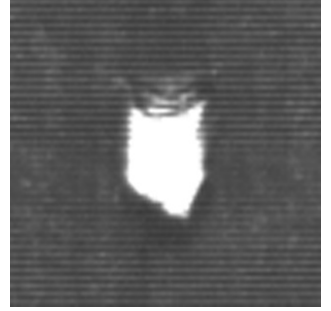
Dok No:778	Kalite No:RANFORCE
Hatanin Yatay Konumu(cm)	16
Hatanin Geldigi Metre(m)	1714
Hata Eni(mm)	8.33
Hata Boyu(mm)	9.67
Hata Alani(mm2)	80.55
Hata Sinifi	delik
Hatanin Geldigi Tarih	19.4.2023

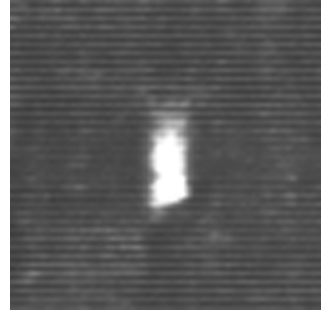
Dok No:778	Kalite No:RANFORCE
Hatanin Yatay Konumu(cm)	5
Hatanin Geldigi Metre(m)	1727
Hata Eni(mm)	7.79
Hata Boyu(mm)	3.49
Hata Alani(mm2)	27.19
Hata Sinifi	delik
Hatanin Geldigi Tarih	19.4.2023

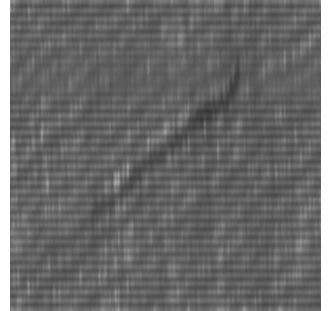
Dok No:778	Kalite No:RANFORCE
Hatanin Yatay Konumu(cm)	50
Hatanin Geldigi Metre(m)	1880
Hata Eni(mm)	28.2
Hata Boyu(mm)	9.94
Hata Alani(mm2)	280.31
Hata Sinifi	delik
Hatanin Geldigi Tarih	19.4.2023

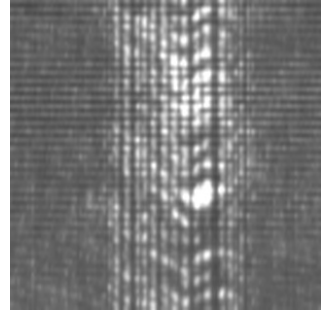
Dok No:778	Kalite No:RANFORCE
Hatanin Yatay Konumu(cm)	76
Hatanin Geldigi Metre(m)	1955
Hata Eni(mm)	17.46
Hata Boyu(mm)	12.89
Hata Alani(mm2)	225.06
Hata Sinifi	delik
Hatanin Geldigi Tarih	19.4.2023

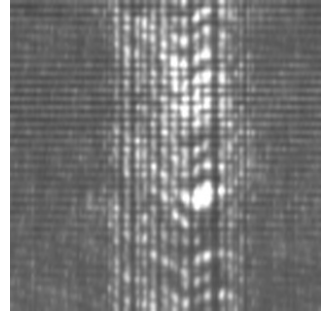
Dok No:778	Kalite No:RANFORCE
Hatanin Yatay Konumu(cm)	67
Hatanin Geldigi Metre(m)	2002
Hata Eni(mm)	5.37
Hata Boyu(mm)	4.03
Hata Alani(mm2)	21.64
Hata Sinifi	delik
Hatanin Geldigi Tarih	19.4.2023

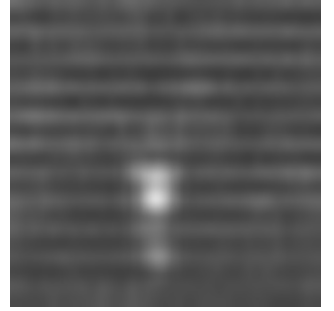
Dok No:778	Kalite No:RANFORCE
Hatanin Yatay Konumu(cm)	98
Hatanin Geldigi Metre(m)	2006
Hata Eni(mm)	7.52
Hata Boyu(mm)	3.22
Hata Alani(mm2)	24.21
Hata Sinifi	delik
Hatanin Geldigi Tarih	19.4.2023

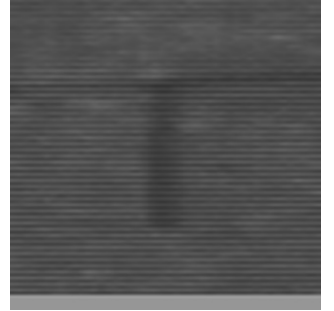
Dok No:778	Kalite No:RANFORCE
Hatanin Yatay Konumu(cm)	48
Hatanin Geldigi Metre(m)	91
Hata Eni(mm)	12.62
Hata Boyu(mm)	20.14
Hata Alani(mm2)	254.17
Hata Sinifi	leke
Hatanin Geldigi Tarih	19.4.2023

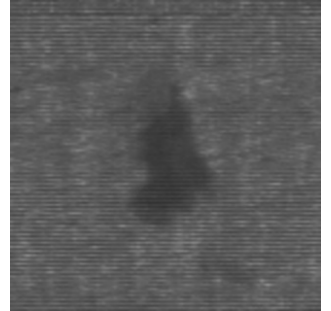
Dok No:778	Kalite No:RANFORCE
Hatanin Yatay Konumu(cm)	31
Hatanin Geldigi Metre(m)	120
Hata Eni(mm)	15.31
Hata Boyu(mm)	13.16
Hata Alani(mm2)	201.48
Hata Sinifi	leke
Hatanin Geldigi Tarih	19.4.2023

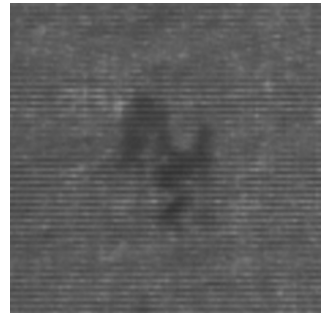
Dok No:778	Kalite No:RANFORCE
Hatanin Yatay Konumu(cm)	61
Hatanin Geldigi Metre(m)	135
Hata Eni(mm)	18.53
Hata Boyu(mm)	6.18
Hata Alani(mm2)	114.52
Hata Sinifi	leke
Hatanin Geldigi Tarih	19.4.2023

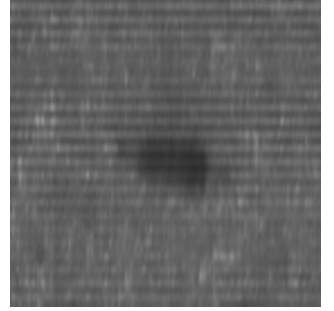
Dok No:778	Kalite No:RANFORCE
Hatanin Yatay Konumu(cm)	76
Hatanin Geldigi Metre(m)	136
Hata Eni(mm)	7.25
Hata Boyu(mm)	4.83
Hata Alani(mm2)	35.02
Hata Sinifi	leke
Hatanin Geldigi Tarih	19.4.2023

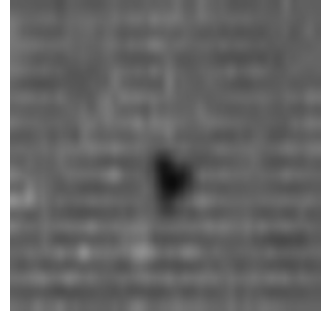
Dok No:778	Kalite No:RANFORCE
Hatanin Yatay Konumu(cm)	27
Hatanin Geldigi Metre(m)	164
Hata Eni(mm)	9.4
Hata Boyu(mm)	14.5
Hata Alani(mm2)	136.3
Hata Sinifi	leke
Hatanin Geldigi Tarih	19.4.2023

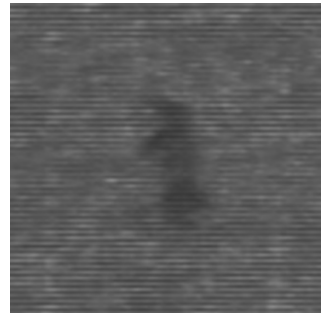
Dok No:778	Kalite No:RANFORCE
Hatanin Yatay Konumu(cm)	41
Hatanin Geldigi Metre(m)	164
Hata Eni(mm)	5.37
Hata Boyu(mm)	3.49
Hata Alani(mm2)	18.74
Hata Sinifi	leke
Hatanin Geldigi Tarih	19.4.2023

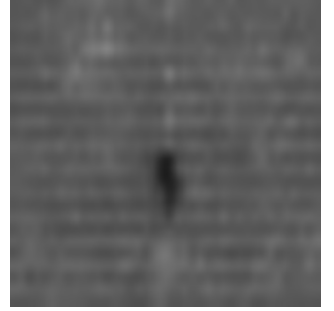
Dok No:778	Kalite No:RANFORCE
Hatanin Yatay Konumu(cm)	84
Hatanin Geldigi Metre(m)	165
Hata Eni(mm)	23.36
Hata Boyu(mm)	6.98
Hata Alani(mm2)	163.05
Hata Sinifi	leke
Hatanin Geldigi Tarih	19.4.2023

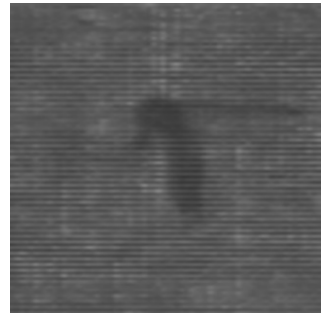
Dok No:778	Kalite No:RANFORCE
Hatanin Yatay Konumu(cm)	80
Hatanin Geldigi Metre(m)	228
Hata Eni(mm)	6.18
Hata Boyu(mm)	7.52
Hata Alani(mm2)	46.47
Hata Sinifi	leke
Hatanin Geldigi Tarih	19.4.2023

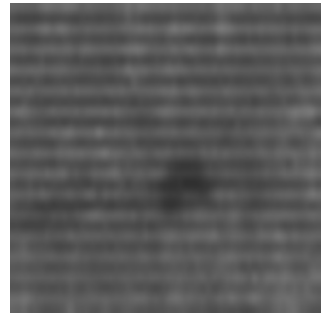
Dok No:778	Kalite No:RANFORCE
Hatanin Yatay Konumu(cm)	74
Hatanin Geldigi Metre(m)	364
Hata Eni(mm)	7.25
Hata Boyu(mm)	4.03
Hata Alani(mm2)	29.22
Hata Sinifi	leke
Hatanin Geldigi Tarih	19.4.2023

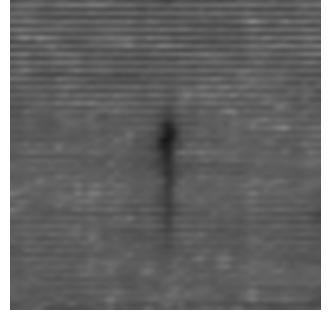
Dok No:778	Kalite No:RANFORCE
Hatanin Yatay Konumu(cm)	24
Hatanin Geldigi Metre(m)	476
Hata Eni(mm)	12.89
Hata Boyu(mm)	4.57
Hata Alani(mm2)	58.91
Hata Sinifi	leke
Hatanin Geldigi Tarih	19.4.2023

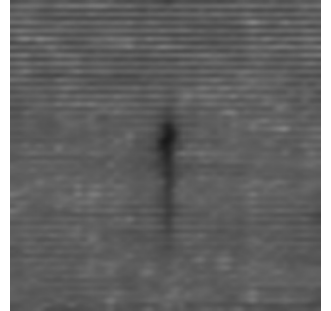
Dok No:778	Kalite No:RANFORCE
Hatanin Yatay Konumu(cm)	40
Hatanin Geldigi Metre(m)	476
Hata Eni(mm)	6.45
Hata Boyu(mm)	10.21
Hata Alani(mm2)	65.85
Hata Sinifi	leke
Hatanin Geldigi Tarih	19.4.2023

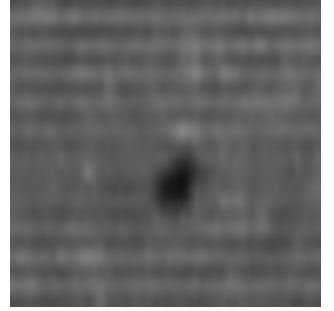
Dok No:778	Kalite No:RANFORCE
Hatanin Yatay Konumu(cm)	64
Hatanin Geldigi Metre(m)	493
Hata Eni(mm)	6.18
Hata Boyu(mm)	2.95
Hata Alani(mm2)	18.23
Hata Sinifi	leke
Hatanin Geldigi Tarih	19.4.2023

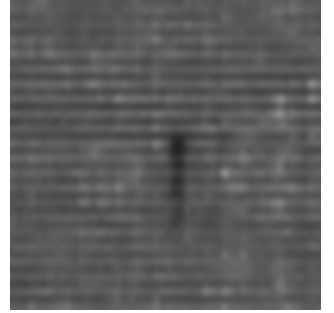
Dok No:778	Kalite No:RANFORCE
Hatanin Yatay Konumu(cm)	90
Hatanin Geldigi Metre(m)	501
Hata Eni(mm)	6.71
Hata Boyu(mm)	5.64
Hata Alani(mm2)	37.84
Hata Sinifi	leke
Hatanin Geldigi Tarih	19.4.2023

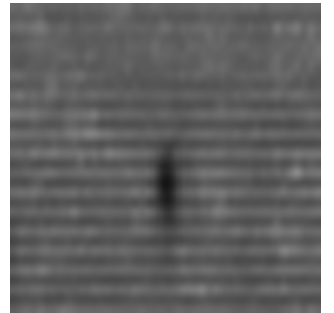
Dok No:778	Kalite No:RANFORCE
Hatanin Yatay Konumu(cm)	39
Hatanin Geldigi Metre(m)	506
Hata Eni(mm)	6.18
Hata Boyu(mm)	4.3
Hata Alani(mm2)	26.57
Hata Sinifi	leke
Hatanin Geldigi Tarih	19.4.2023

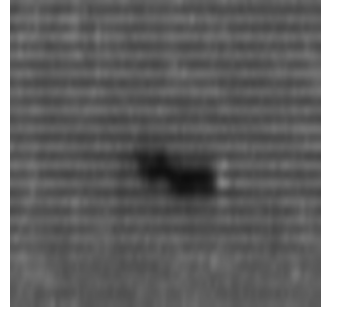
Dok No:778	Kalite No:RANFORCE
Hatanin Yatay Konumu(cm)	35
Hatanin Geldigi Metre(m)	516
Hata Eni(mm)	10.21
Hata Boyu(mm)	4.57
Hata Alani(mm2)	46.66
Hata Sinifi	leke
Hatanin Geldigi Tarih	19.4.2023

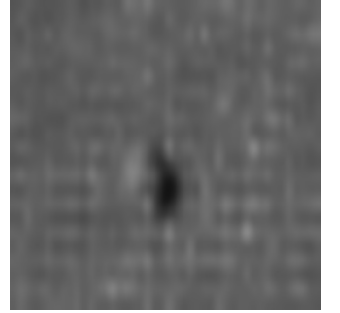
Dok No:778	Kalite No:RANFORCE
Hatanin Yatay Konumu(cm)	42
Hatanin Geldigi Metre(m)	547
Hata Eni(mm)	5.91
Hata Boyu(mm)	2.95
Hata Alani(mm2)	17.43
Hata Sinifi	leke
Hatanin Geldigi Tarih	19.4.2023

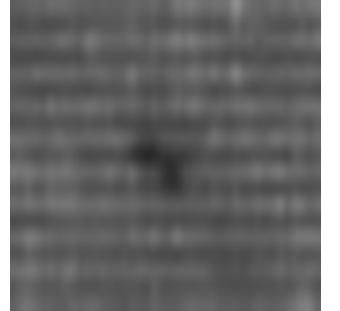
Dok No:778	Kalite No:RANFORCE
Hatanin Yatay Konumu(cm)	82
Hatanin Geldigi Metre(m)	564
Hata Eni(mm)	5.64
Hata Boyu(mm)	2.95
Hata Alani(mm2)	16.64
Hata Sinifi	leke
Hatanin Geldigi Tarih	19.4.2023

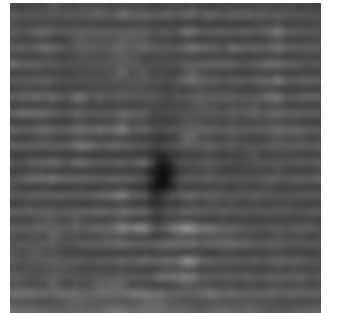
Dok No:778	Kalite No:RANFORCE
Hatanin Yatay Konumu(cm)	23
Hatanin Geldigi Metre(m)	568
Hata Eni(mm)	5.37
Hata Boyu(mm)	5.1
Hata Alani(mm2)	27.39
Hata Sinifi	leke
Hatanin Geldigi Tarih	19.4.2023

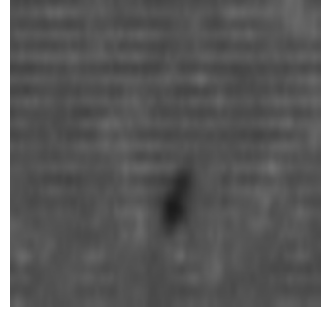
Dok No:778	Kalite No:RANFORCE
Hatanin Yatay Konumu(cm)	12
Hatanin Geldigi Metre(m)	574
Hata Eni(mm)	8.86
Hata Boyu(mm)	4.83
Hata Alani(mm2)	42.79
Hata Sinifi	leke
Hatanin Geldigi Tarih	19.4.2023

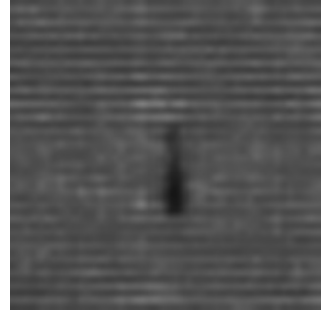
Dok No:778	Kalite No:RANFORCE
Hatanin Yatay Konumu(cm)	17
Hatanin Geldigi Metre(m)	587
Hata Eni(mm)	6.18
Hata Boyu(mm)	6.18
Hata Alani(mm2)	38.19
Hata Sinifi	leke
Hatanin Geldigi Tarih	19.4.2023

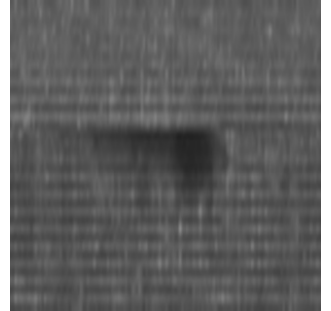
Dok No:778	Kalite No:RANFORCE
Hatanin Yatay Konumu(cm)	54
Hatanin Geldigi Metre(m)	591
Hata Eni(mm)	18.53
Hata Boyu(mm)	4.83
Hata Alani(mm2)	89.5
Hata Sinifi	leke
Hatanin Geldigi Tarih	19.4.2023

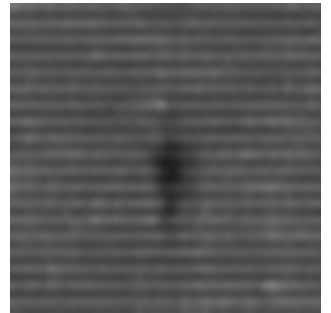
Dok No:778	Kalite No:RANFORCE
Hatanin Yatay Konumu(cm)	78
Hatanin Geldigi Metre(m)	599
Hata Eni(mm)	5.64
Hata Boyu(mm)	5.1
Hata Alani(mm2)	28.76
Hata Sinifi	leke
Hatanin Geldigi Tarih	19.4.2023

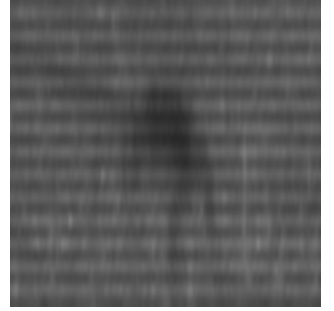
Dok No:778	Kalite No:RANFORCE
Hatanin Yatay Konumu(cm)	32
Hatanin Geldigi Metre(m)	601
Hata Eni(mm)	15.58
Hata Boyu(mm)	4.83
Hata Alani(mm2)	75.25
Hata Sinifi	leke
Hatanin Geldigi Tarih	19.4.2023

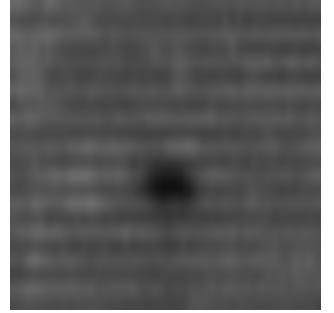
Dok No:778	Kalite No:RANFORCE
Hatanin Yatay Konumu(cm)	8
Hatanin Geldigi Metre(m)	603
Hata Eni(mm)	5.91
Hata Boyu(mm)	2.95
Hata Alani(mm2)	17.43
Hata Sinifi	leke
Hatanin Geldigi Tarih	19.4.2023

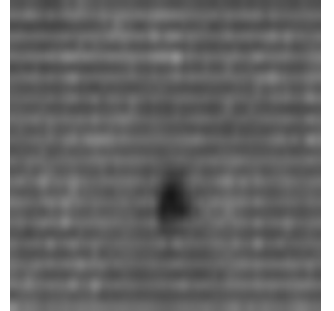
Dok No:778	Kalite No:RANFORCE
Hatanin Yatay Konumu(cm)	52
Hatanin Geldigi Metre(m)	604
Hata Eni(mm)	5.64
Hata Boyu(mm)	4.03
Hata Alani(mm2)	22.73
Hata Sinifi	leke
Hatanin Geldigi Tarih	19.4.2023

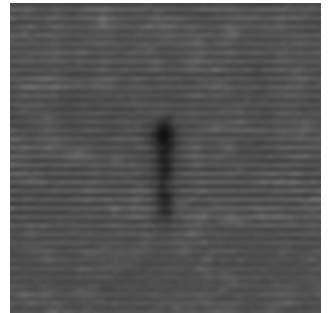
Dok No:778	Kalite No:RANFORCE
Hatanin Yatay Konumu(cm)	24
Hatanin Geldigi Metre(m)	616
Hata Eni(mm)	6.98
Hata Boyu(mm)	9.67
Hata Alani(mm2)	67.5
Hata Sinifi	leke
Hatanin Geldigi Tarih	19.4.2023

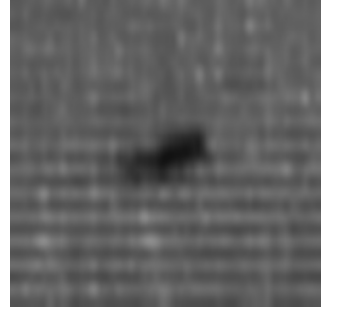
Dok No:778	Kalite No:RANFORCE
Hatanin Yatay Konumu(cm)	47
Hatanin Geldigi Metre(m)	622
Hata Eni(mm)	6.71
Hata Boyu(mm)	3.49
Hata Alani(mm2)	23.42
Hata Sinifi	leke
Hatanin Geldigi Tarih	19.4.2023

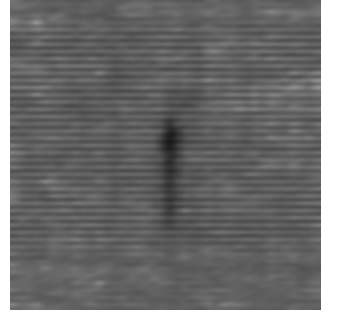
Dok No:778	Kalite No:RANFORCE
Hatanin Yatay Konumu(cm)	72
Hatanin Geldigi Metre(m)	625
Hata Eni(mm)	5.37
Hata Boyu(mm)	11.55
Hata Alani(mm2)	62.02
Hata Sinifi	leke
Hatanin Geldigi Tarih	19.4.2023

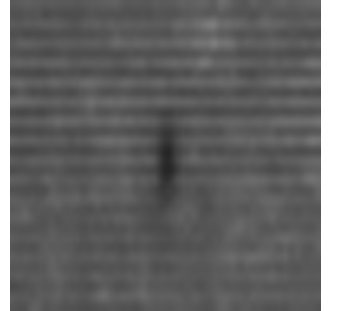
Dok No:778	Kalite No:RANFORCE
Hatanin Yatay Konumu(cm)	80
Hatanin Geldigi Metre(m)	651
Hata Eni(mm)	6.45
Hata Boyu(mm)	4.3
Hata Alani(mm2)	27.73
Hata Sinifi	leke
Hatanin Geldigi Tarih	19.4.2023

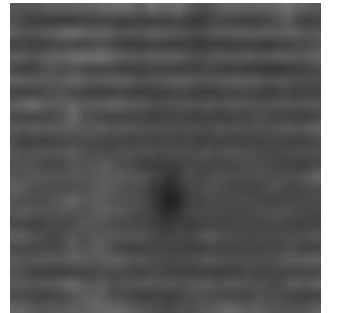
Dok No:778	Kalite No:RANFORCE
Hatanin Yatay Konumu(cm)	107
Hatanin Geldigi Metre(m)	661
Hata Eni(mm)	4.3
Hata Boyu(mm)	3.49
Hata Alani(mm2)	15.01
Hata Sinifi	leke
Hatanin Geldigi Tarih	19.4.2023

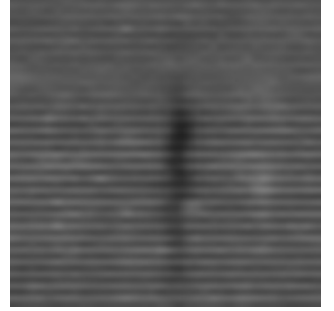
Dok No:778	Kalite No:RANFORCE
Hatanin Yatay Konumu(cm)	86
Hatanin Geldigi Metre(m)	694
Hata Eni(mm)	4.83
Hata Boyu(mm)	6.98
Hata Alani(mm2)	33.71
Hata Sinifi	leke
Hatanin Geldigi Tarih	19.4.2023

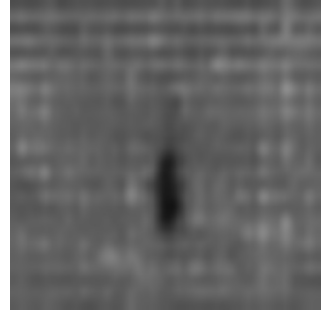
Dok No:778	Kalite No:RANFORCE
Hatanin Yatay Konumu(cm)	49
Hatanin Geldigi Metre(m)	722
Hata Eni(mm)	8.06
Hata Boyu(mm)	3.49
Hata Alani(mm2)	28.13
Hata Sinifi	leke
Hatanin Geldigi Tarih	19.4.2023

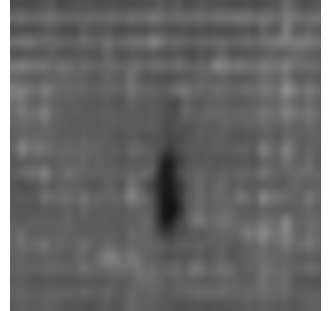
Dok No:778	Kalite No:RANFORCE
Hatanin Yatay Konumu(cm)	71
Hatanin Geldigi Metre(m)	723
Hata Eni(mm)	5.37
Hata Boyu(mm)	3.49
Hata Alani(mm2)	18.74
Hata Sinifi	leke
Hatanin Geldigi Tarih	19.4.2023

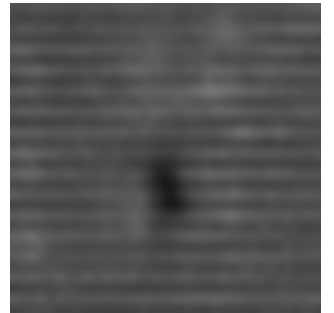
Dok No:778	Kalite No:RANFORCE
Hatanin Yatay Konumu(cm)	9
Hatanin Geldigi Metre(m)	727
Hata Eni(mm)	4.57
Hata Boyu(mm)	4.03
Hata Alani(mm2)	18.42
Hata Sinifi	leke
Hatanin Geldigi Tarih	19.4.2023

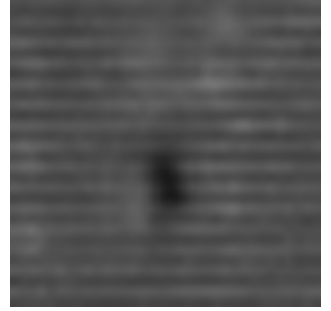
Dok No:778	Kalite No:RANFORCE
Hatanin Yatay Konumu(cm)	9
Hatanin Geldigi Metre(m)	727
Hata Eni(mm)	4.57
Hata Boyu(mm)	4.03
Hata Alani(mm2)	18.42
Hata Sinifi	leke
Hatanin Geldigi Tarih	19.4.2023

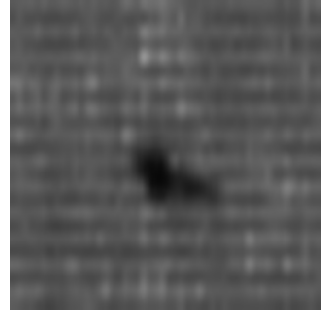
Dok No:778	Kalite No:RANFORCE
Hatanin Yatay Konumu(cm)	44
Hatanin Geldigi Metre(m)	749
Hata Eni(mm)	6.71
Hata Boyu(mm)	3.22
Hata Alani(mm2)	21.61
Hata Sinifi	leke
Hatanin Geldigi Tarih	19.4.2023

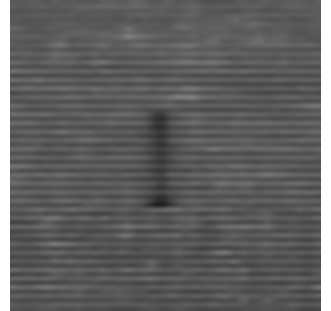
Dok No:778	Kalite No:RANFORCE
Hatanin Yatay Konumu(cm)	32
Hatanin Geldigi Metre(m)	750
Hata Eni(mm)	5.1
Hata Boyu(mm)	9.67
Hata Alani(mm2)	49.32
Hata Sinifi	leke
Hatanin Geldigi Tarih	19.4.2023

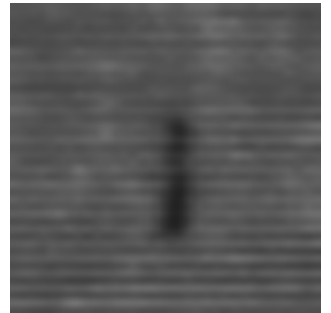
Dok No:778	Kalite No:RANFORCE
Hatanin Yatay Konumu(cm)	17
Hatanin Geldigi Metre(m)	761
Hata Eni(mm)	4.57
Hata Boyu(mm)	5.64
Hata Alani(mm2)	25.77
Hata Sinifi	leke
Hatanin Geldigi Tarih	19.4.2023

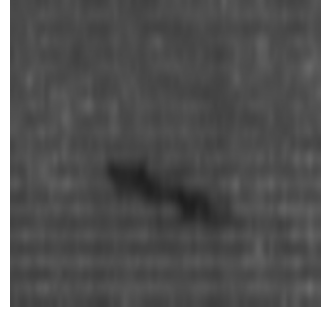
Dok No:778	Kalite No:RANFORCE
Hatanin Yatay Konumu(cm)	15
Hatanin Geldigi Metre(m)	762
Hata Eni(mm)	9.67
Hata Boyu(mm)	3.22
Hata Alani(mm2)	31.14
Hata Sinifi	leke
Hatanin Geldigi Tarih	19.4.2023

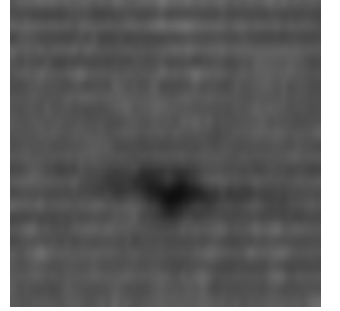
Dok No:778	Kalite No:RANFORCE
Hatanin Yatay Konumu(cm)	25
Hatanin Geldigi Metre(m)	828
Hata Eni(mm)	6.18
Hata Boyu(mm)	3.49
Hata Alani(mm2)	21.57
Hata Sinifi	leke
Hatanin Geldigi Tarih	19.4.2023

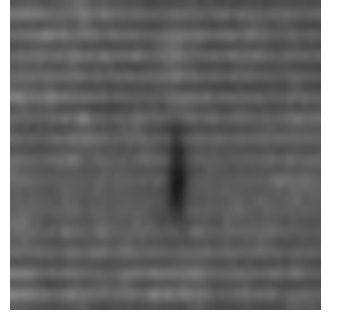
Dok No:778	Kalite No:RANFORCE
Hatanin Yatay Konumu(cm)	75
Hatanin Geldigi Metre(m)	830
Hata Eni(mm)	6.45
Hata Boyu(mm)	4.03
Hata Alani(mm2)	25.99
Hata Sinifi	leke
Hatanin Geldigi Tarih	19.4.2023

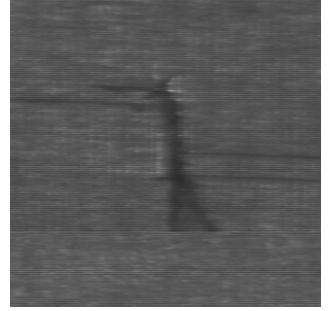
Dok No:778	Kalite No:RANFORCE
Hatanin Yatay Konumu(cm)	81
Hatanin Geldigi Metre(m)	913
Hata Eni(mm)	13.7
Hata Boyu(mm)	45.12
Hata Alani(mm2)	618.14
Hata Sinifi	leke
Hatanin Geldigi Tarih	19.4.2023

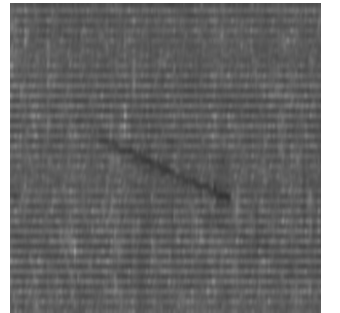
Dok No:778	Kalite No:RANFORCE
Hatanin Yatay Konumu(cm)	79
Hatanin Geldigi Metre(m)	1136
Hata Eni(mm)	26.05
Hata Boyu(mm)	8.33
Hata Alani(mm2)	217
Hata Sinifi	leke
Hatanin Geldigi Tarih	19.4.2023

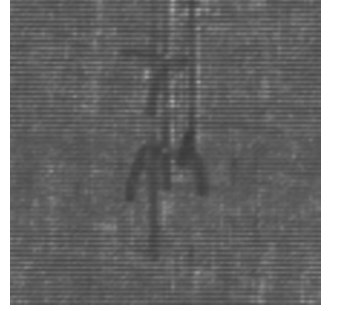
Dok No:778	Kalite No:RANFORCE
Hatanin Yatay Konumu(cm)	54
Hatanin Geldigi Metre(m)	1154
Hata Eni(mm)	14.5
Hata Boyu(mm)	22.02
Hata Alani(mm2)	319.29
Hata Sinifi	leke
Hatanin Geldigi Tarih	19.4.2023

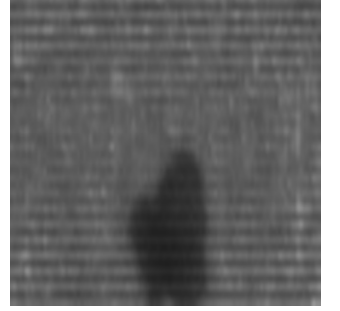
Dok No:778	Kalite No:RANFORCE
Hatanin Yatay Konumu(cm)	65
Hatanin Geldigi Metre(m)	1192
Hata Eni(mm)	13.7
Hata Boyu(mm)	7.25
Hata Alani(mm2)	99.32
Hata Sinifi	leke
Hatanin Geldigi Tarih	19.4.2023

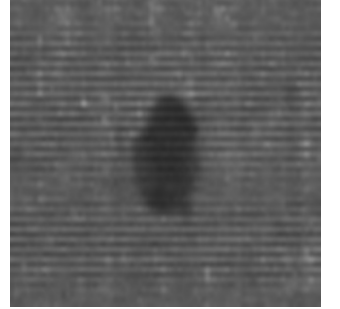
Dok No:778	Kalite No:RANFORCE
Hatanin Yatay Konumu(cm)	64
Hatanin Geldigi Metre(m)	1199
Hata Eni(mm)	10.47
Hata Boyu(mm)	8.33
Hata Alani(mm2)	87.22
Hata Sinifi	leke
Hatanin Geldigi Tarih	19.4.2023

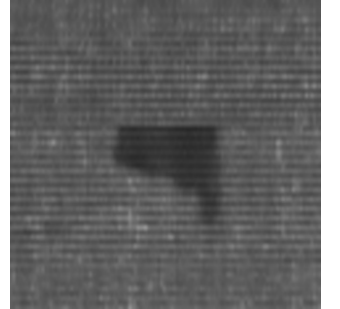
Dok No:778	Kalite No:RANFORCE
Hatanin Yatay Konumu(cm)	60
Hatanin Geldigi Metre(m)	1199
Hata Eni(mm)	13.16
Hata Boyu(mm)	7.25
Hata Alani(mm2)	95.41
Hata Sinifi	leke
Hatanin Geldigi Tarih	19.4.2023

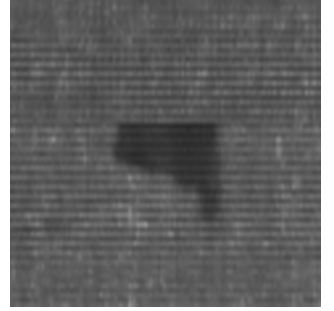
Dok No:778	Kalite No:RANFORCE
Hatanin Yatay Konumu(cm)	59
Hatanin Geldigi Metre(m)	1200
Hata Eni(mm)	15.84
Hata Boyu(mm)	8.86
Hata Alani(mm2)	140.34
Hata Sinifi	leke
Hatanin Geldigi Tarih	19.4.2023

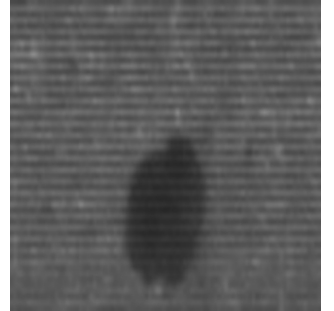
Dok No:778	Kalite No:RANFORCE
Hatanin Yatay Konumu(cm)	69
Hatanin Geldigi Metre(m)	1202
Hata Eni(mm)	12.08
Hata Boyu(mm)	9.67
Hata Alani(mm2)	116.81
Hata Sinifi	leke
Hatanin Geldigi Tarih	19.4.2023

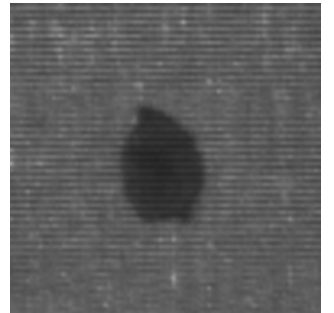
Dok No:778	Kalite No:RANFORCE
Hatanin Yatay Konumu(cm)	60
Hatanin Geldigi Metre(m)	1205
Hata Eni(mm)	12.89
Hata Boyu(mm)	12.08
Hata Alani(mm2)	155.71
Hata Sinifi	leke
Hatanin Geldigi Tarih	19.4.2023

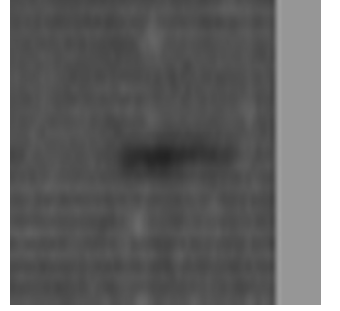
Dok No:778	Kalite No:RANFORCE
Hatanin Yatay Konumu(cm)	91
Hatanin Geldigi Metre(m)	1219
Hata Eni(mm)	8.33
Hata Boyu(mm)	3.76
Hata Alani(mm2)	31.32
Hata Sinifi	leke
Hatanin Geldigi Tarih	19.4.2023

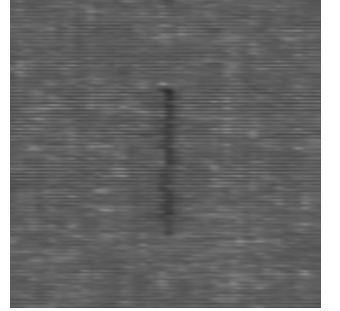
Dok No:778	Kalite No:RANFORCE
Hatanin Yatay Konumu(cm)	55
Hatanin Geldigi Metre(m)	1224
Hata Eni(mm)	6.45
Hata Boyu(mm)	24.17
Hata Alani(mm2)	155.9
Hata Sinifi	leke
Hatanin Geldigi Tarih	19.4.2023

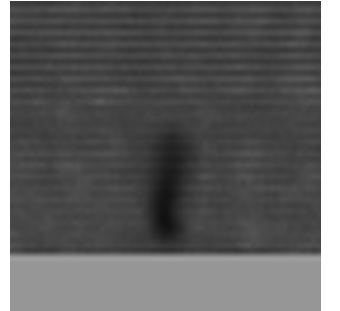
Dok No:778	Kalite No:RANFORCE
Hatanin Yatay Konumu(cm)	108
Hatanin Geldigi Metre(m)	1262
Hata Eni(mm)	8.86
Hata Boyu(mm)	7.25
Hata Alani(mm2)	64.23
Hata Sinifi	leke
Hatanin Geldigi Tarih	19.4.2023

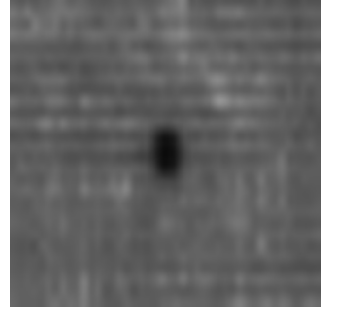
Dok No:778	Kalite No:RANFORCE
Hatanin Yatay Konumu(cm)	57
Hatanin Geldigi Metre(m)	1310
Hata Eni(mm)	5.91
Hata Boyu(mm)	3.76
Hata Alani(mm2)	22.22
Hata Sinifi	leke
Hatanin Geldigi Tarih	19.4.2023

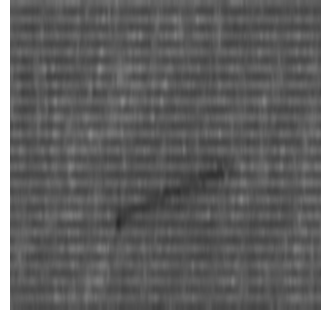
Dok No:778	Kalite No:RANFORCE
Hatanin Yatay Konumu(cm)	29
Hatanin Geldigi Metre(m)	1359
Hata Eni(mm)	26.59
Hata Boyu(mm)	5.1
Hata Alani(mm2)	135.61
Hata Sinifi	leke
Hatanin Geldigi Tarih	19.4.2023

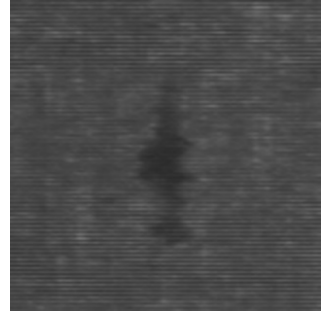
Dok No:778	Kalite No:RANFORCE
Hatanin Yatay Konumu(cm)	57
Hatanin Geldigi Metre(m)	1467
Hata Eni(mm)	6.71
Hata Boyu(mm)	2.95
Hata Alani(mm2)	19.79
Hata Sinifi	leke
Hatanin Geldigi Tarih	19.4.2023

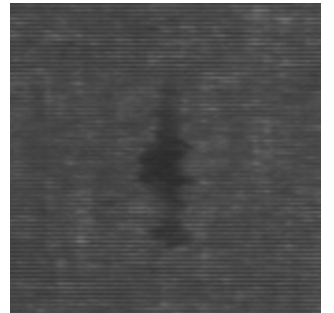
Dok No:778	Kalite No:RANFORCE
Hatanin Yatay Konumu(cm)	2
Hatanin Geldigi Metre(m)	1468
Hata Eni(mm)	11.28
Hata Boyu(mm)	21.22
Hata Alani(mm2)	239.36
Hata Sinifi	leke
Hatanin Geldigi Tarih	19.4.2023

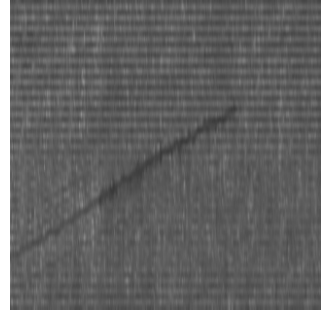
Dok No:778	Kalite No:RANFORCE
Hatanin Yatay Konumu(cm)	61
Hatanin Geldigi Metre(m)	1481
Hata Eni(mm)	58.54
Hata Boyu(mm)	7.79
Hata Alani(mm2)	456.03
Hata Sinifi	leke
Hatanin Geldigi Tarih	19.4.2023

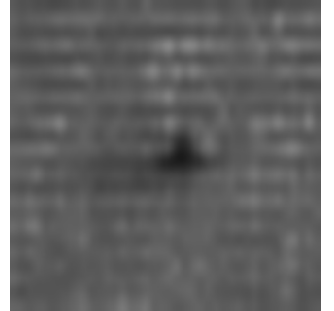
Dok No:778	Kalite No:RANFORCE
Hatanin Yatay Konumu(cm)	39
Hatanin Geldigi Metre(m)	1495
Hata Eni(mm)	5.37
Hata Boyu(mm)	3.22
Hata Alani(mm2)	17.29
Hata Sinifi	leke
Hatanin Geldigi Tarih	19.4.2023

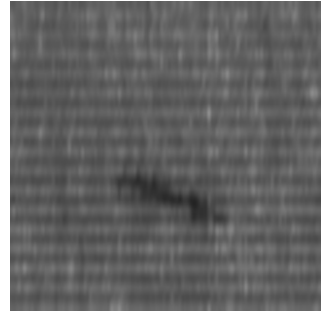
Dok No:778	Kalite No:RANFORCE
Hatanin Yatay Konumu(cm)	61
Hatanin Geldigi Metre(m)	1509
Hata Eni(mm)	15.84
Hata Boyu(mm)	4.3
Hata Alani(mm2)	68.11
Hata Sinifi	leke
Hatanin Geldigi Tarih	19.4.2023

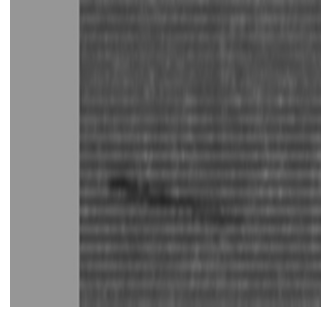
Dok No:778	Kalite No:RANFORCE
Hatanin Yatay Konumu(cm)	23
Hatanin Geldigi Metre(m)	1525
Hata Eni(mm)	22.29
Hata Boyu(mm)	4.57
Hata Alani(mm2)	101.87
Hata Sinifi	leke
Hatanin Geldigi Tarih	19.4.2023

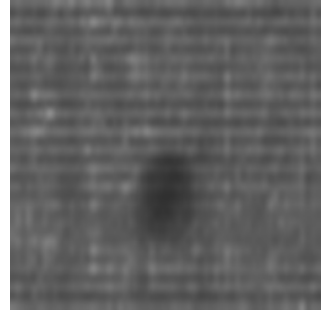
Dok No:778	Kalite No:RANFORCE
Hatanin Yatay Konumu(cm)	54
Hatanin Geldigi Metre(m)	1526
Hata Eni(mm)	7.79
Hata Boyu(mm)	4.57
Hata Alani(mm2)	35.6
Hata Sinifi	leke
Hatanin Geldigi Tarih	19.4.2023

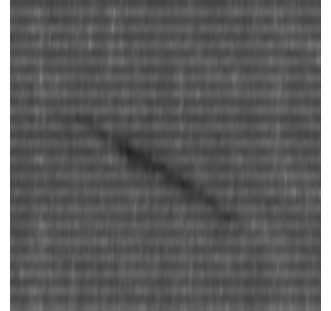
Dok No:778	Kalite No:RANFORCE
Hatanin Yatay Konumu(cm)	30
Hatanin Geldigi Metre(m)	1531
Hata Eni(mm)	26.59
Hata Boyu(mm)	5.91
Hata Alani(mm2)	157.15
Hata Sinifi	leke
Hatanin Geldigi Tarih	19.4.2023

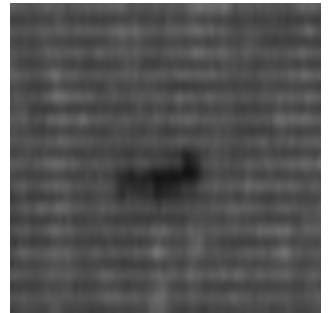
Dok No:778	Kalite No:RANFORCE
Hatanin Yatay Konumu(cm)	6
Hatanin Geldigi Metre(m)	1547
Hata Eni(mm)	10.47
Hata Boyu(mm)	3.76
Hata Alani(mm2)	39.37
Hata Sinifi	leke
Hatanin Geldigi Tarih	19.4.2023

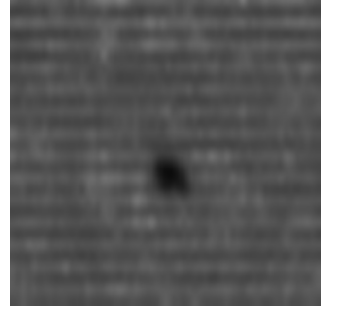
Dok No:778	Kalite No:RANFORCE
Hatanin Yatay Konumu(cm)	103
Hatanin Geldigi Metre(m)	1597
Hata Eni(mm)	7.79
Hata Boyu(mm)	3.76
Hata Alani(mm2)	29.29
Hata Sinifi	leke
Hatanin Geldigi Tarih	19.4.2023
