INC 5984780

FTTH_2867005_COLMENAR VIEJO

AVENIDA LIBERTAD 20

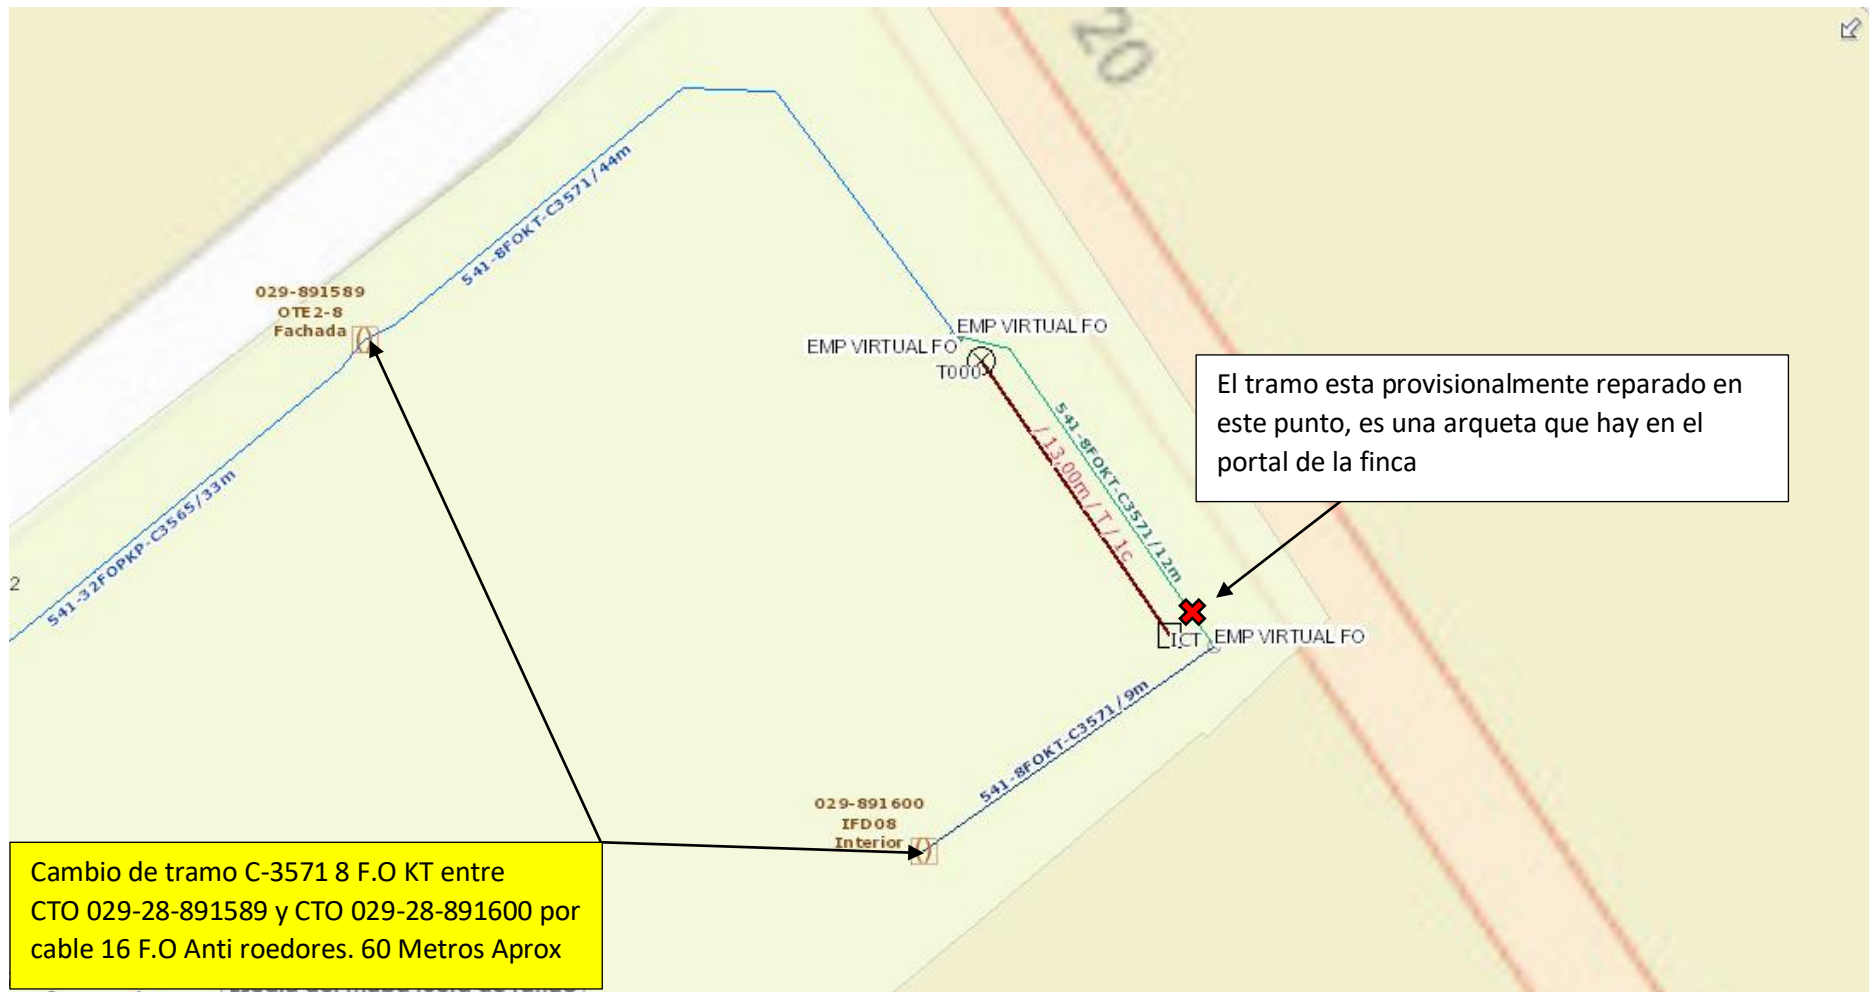
Tras revisión en campo en Avenida Libertad 20, se ha comprobado que en la arqueta situada en el portal de la finca, el tramo C-3571 8 F.O KT, ha sido dañado por roedores, actualmente se encuentra reparado provisionalmente con una bandeja de empalme.

Como solución definitiva se propone, sustituir el tramo C-3571 8 F.O KT entre la CTO 029-28-891589 y CTO 029-28-891600 por un cable 16 F.O Anti roedores

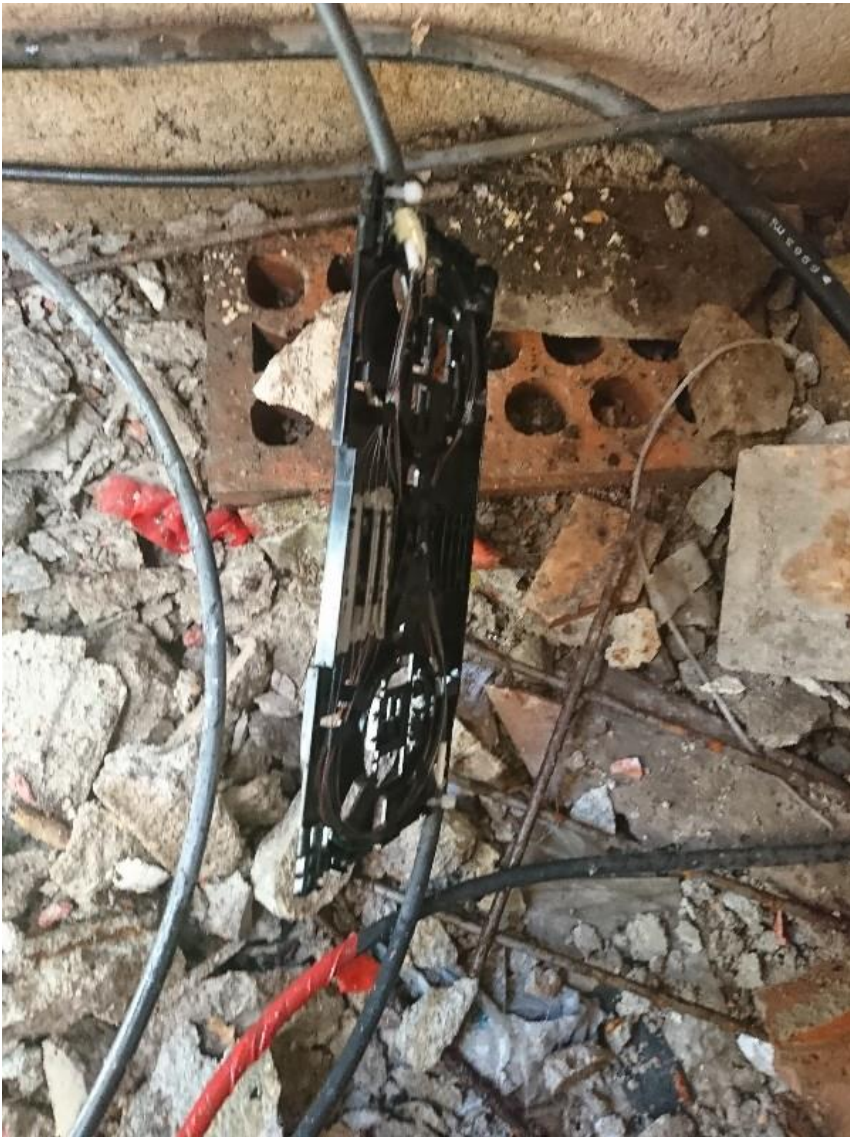
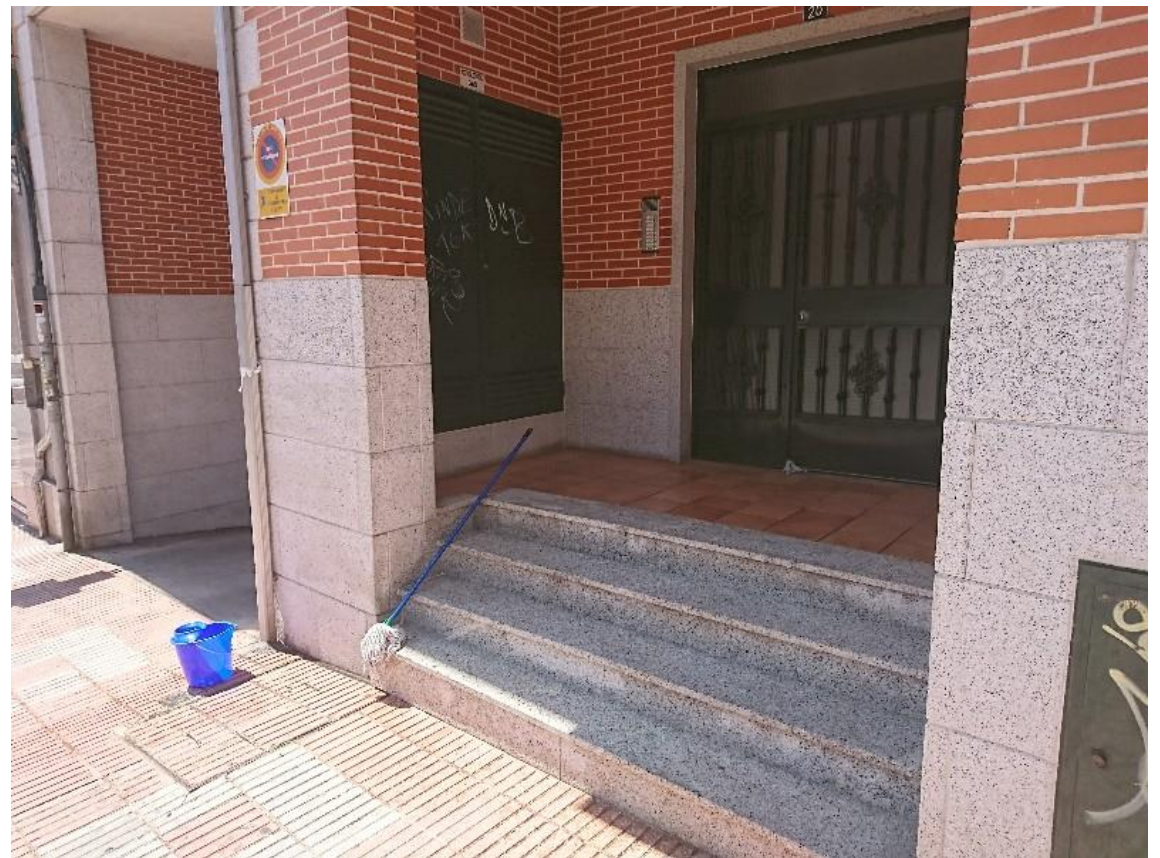
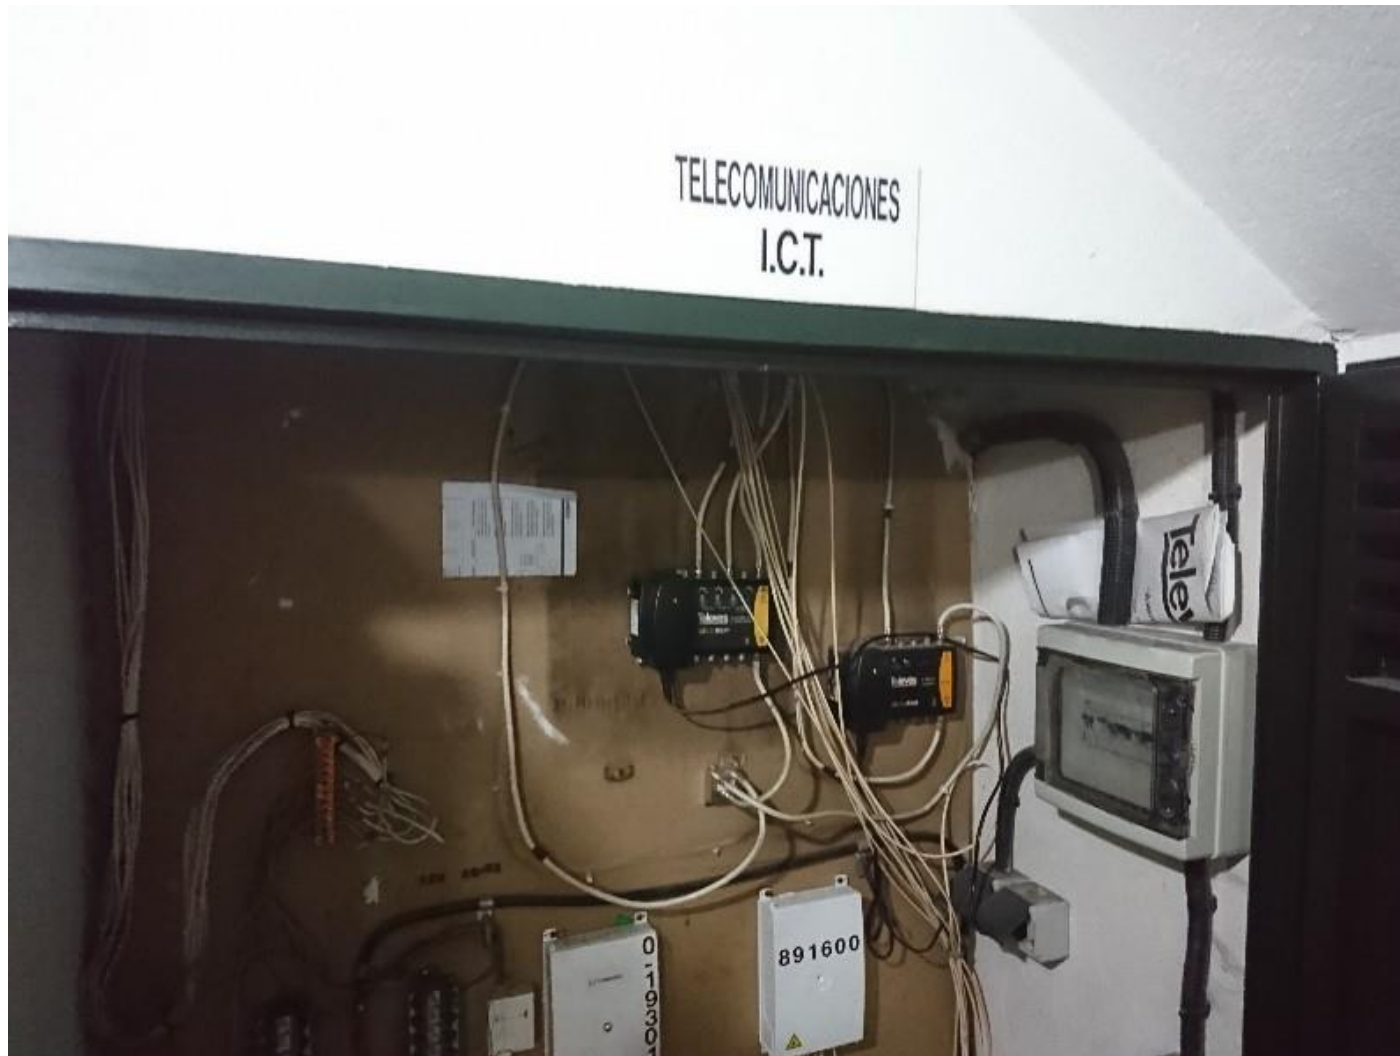
La CTO 029-28-891600 se encuentra ubicada en la planta -1 de la finca, en el armario de telecomunicaciones no se requiere más que una llave de triángulo para poder acceder a el equipo.
