Betreff: Volista Lösen der Halterung

Betroffene Produkte: Alle Getinge Volista-Leuchtenkörper der Modelle Access, StandOP, Triop und Quicklock, die bis Dezember 2016 hergestellt wurden.

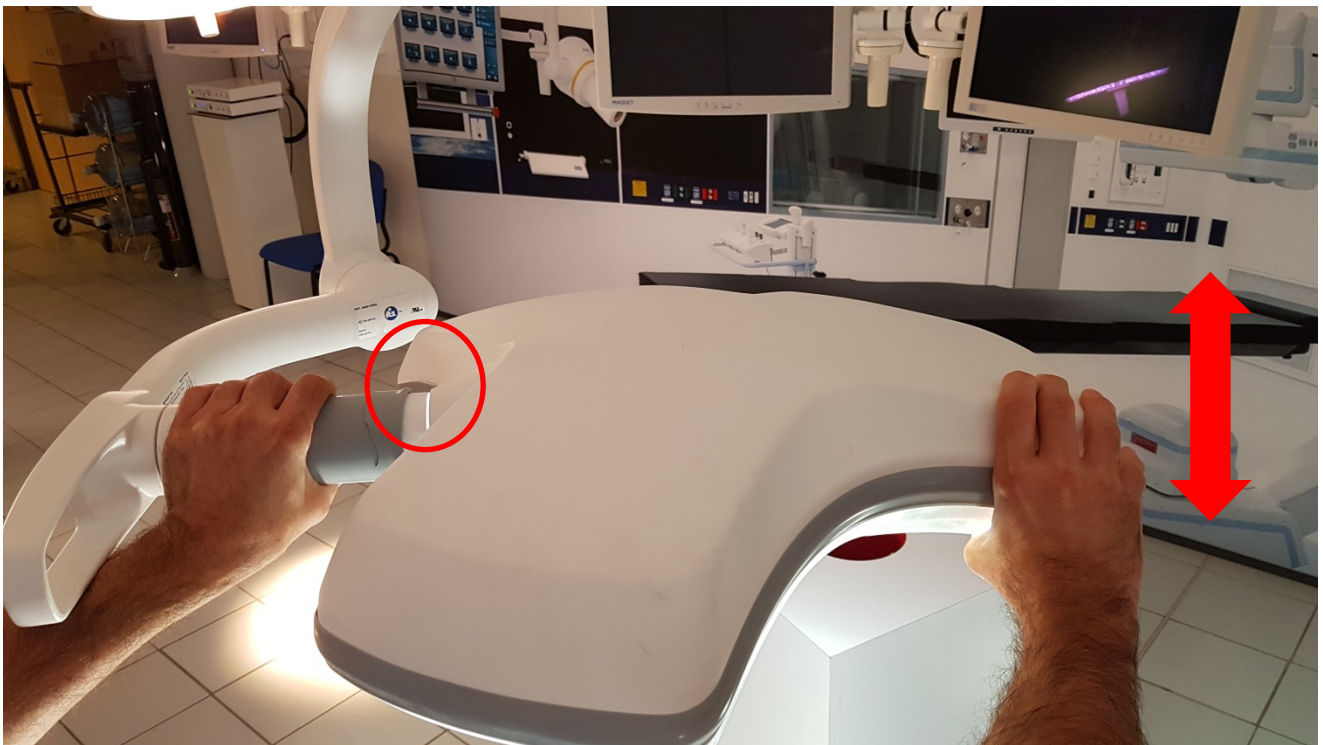
Halten Sie den Leuchtenkörper mit beiden Händen fest (siehe Abbildung unten) und überprüfen Sie, ob Spiel vorhanden ist, indem Sie versuchen, den Leuchtenkörper nach oben und unten zu bewegen (wie durch den Pfeil gezeigt). Falls der Leuchtenkörper Spiel aufweist, ist dies im rot umrandeten Bereich unten zu spüren.

Verwenden Sie das Gerät nicht mehr, wenn Sie Spiel am Leuchtenkörper feststellen und informieren Sie umgehend Ihre regionale Getinge-Vertretung.

- Wenn jedoch am Leuchtenkörper kein Spiel feststellbar ist, kann die Leuchte weiterhin sicher verwendet werden.
