► Miljøsaneringsbeskrivelse Telebygget

Jacob Weidemanns gate 9 -

Strandvegen 4

Oppdragsnr.: 5177494 Dokumentnr.: RIM 03 Versjon: F01 Dato: 2020-07-10

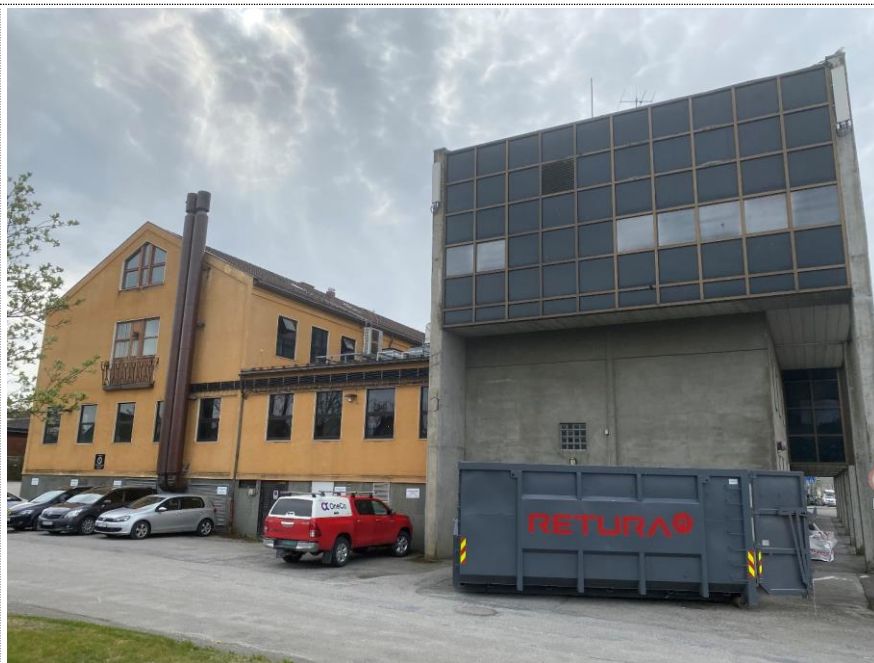
I forbindelse med bygging av nytt kulturhus i Steinkjer er det besluttet å rive mesteparten av disse bygningene. Kun hjørne bak kontainer på dette bilde blir stående for å videreføre Telenors behov i bygget.

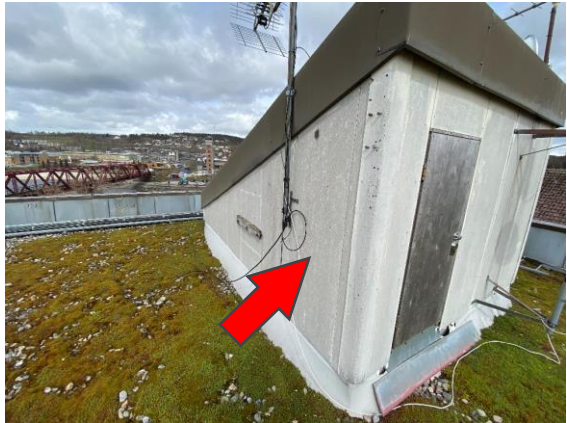
Materiale	Plassering	Mengde	Bilde
Eternittplater på fasade	På tak, Strandvegen 4	ca. 20 m ²

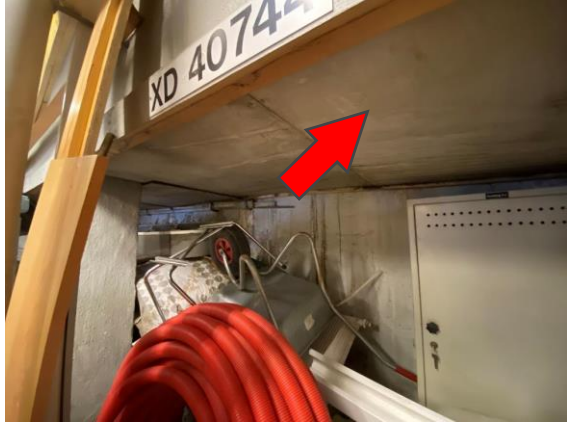
Eternitt i kjeller	Under fortau i JW gate. I bakkant av garasje i kjeller	Ca. 15 m ²

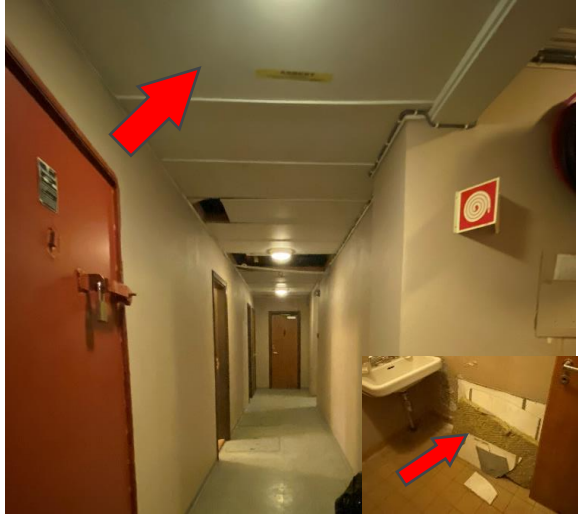
Materiale	Plassering	Mengde	Bilde
<p>Eternitt i kjeller</p> <p>Innfelt bilde av riveavfall NB! Riveavfallet bør sikres / fjernes så fort som mulig.</p>	Himling i korridor og rester fra tidligere rivejobb i garderobe.	Ca. 30 m ²

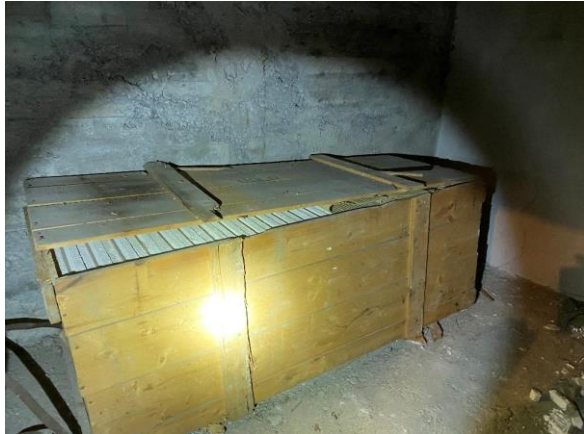
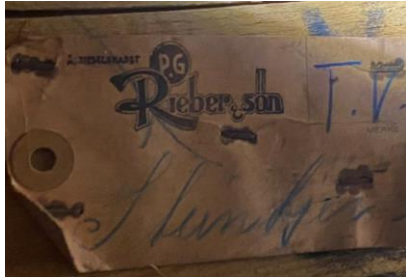
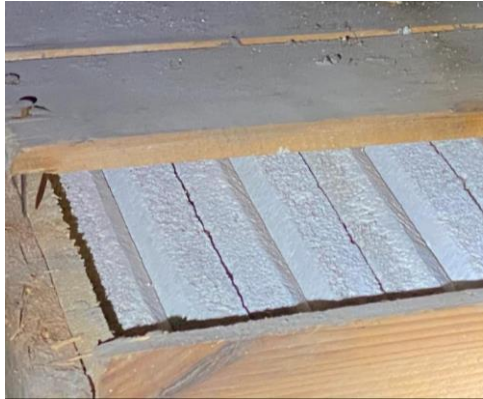
<p>Asbestholdige plater i kasse under trapp.</p> <p>Er produsert av Rieber & søn og skulle trolig monteres i himling.</p> <p>Det er ikke funnet slike plater i bygget, men det må regnes med at en slik type er brukt i bygget.</p>		1 kasse

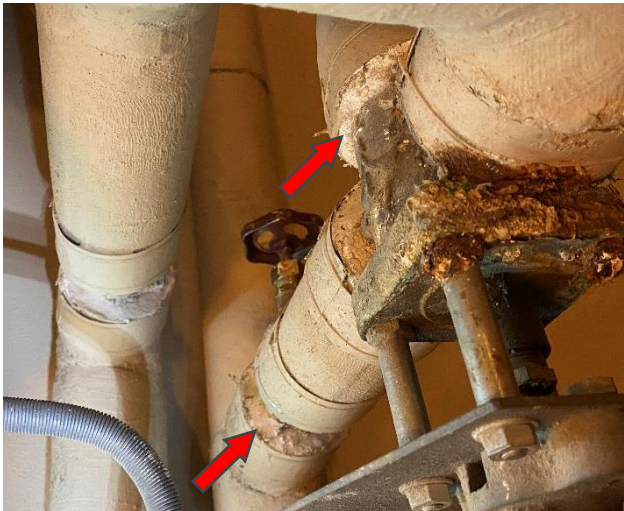
Materiale	Plassering	Mengde	Bilde
Asbestholdig rørisolasjon (bend, sammenkoblinger og mansjetter/endestykker)	Hele bygget	ca. 300 stk.

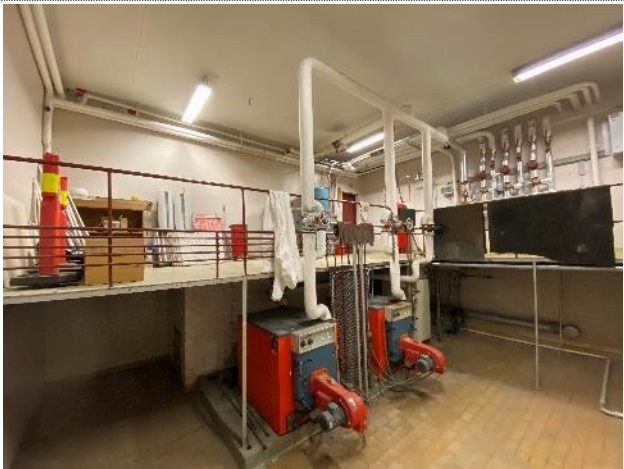
Asbestholdige rørgjennomføringer (trådasbest, fugemasser/kitt)			Ikke påvist, men man bør være forberedt på at det kan dukke opp.
Pakninger i eldre oljefyr Asbest i rørbend	Fyrrom	2 stk. oljefyrer

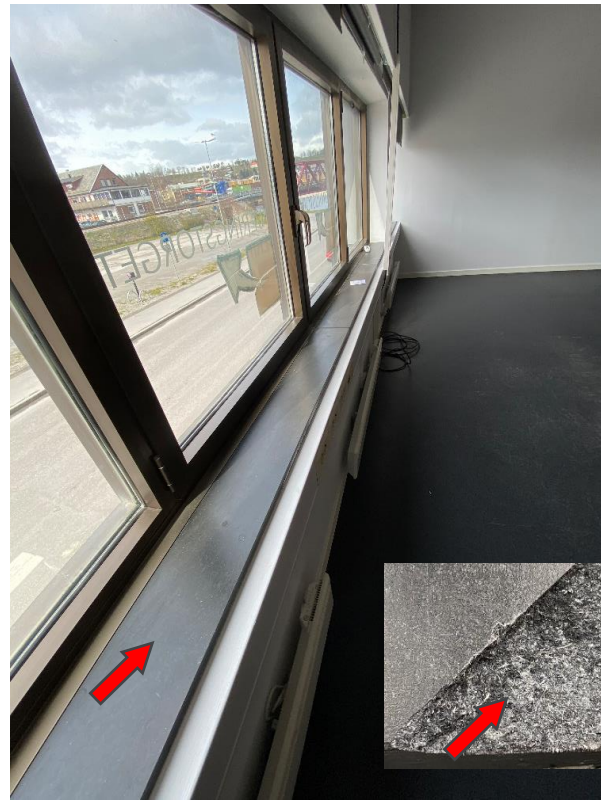
Materiale	Plassering	Mengde	Bilde
Asbestholdige vinylflis, brun / beige farge 60x60 limt på datagolv	Datagolv i 2. etasje, gult bygg.	Ca. 22 m ²	 
Asbestholdige vindusbrett på innsiden av vinduer Innfelt lite bilde av prøvepunkt	1976 bygget	120 m

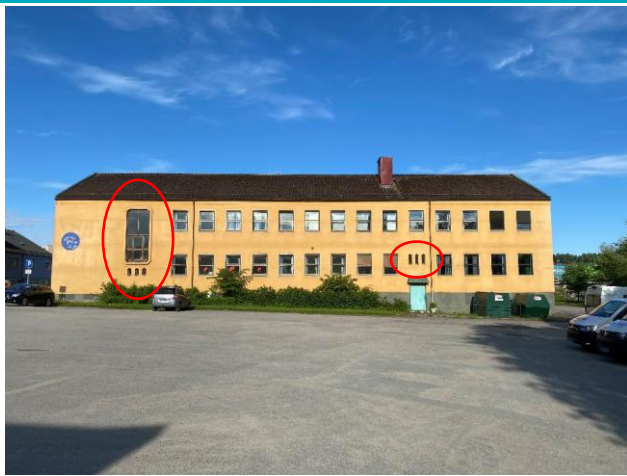
Materiale	Plassering	Mengde	Bilde
Asbestholdige fugemasser på vinduer Thermophane	I trapperom fra eldste byggetrinn. Og på enden av bygget mot elva.	25 ruter

1. og 2.	Gulbygg	Thermophane med asbest i fuge mot glass	stk	25	Asbestsanering	7250	*17 06 05

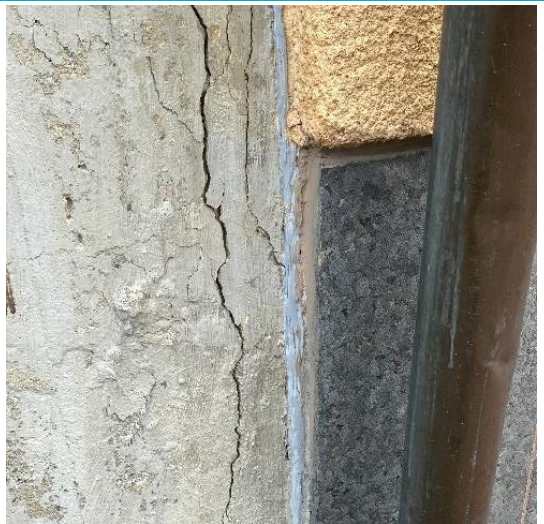
Materiale	Plassering	Mengde	Bilde
Fugemasse mellom byggetrinn.	Fasader mellom de to hoved - byggetrinnene. Minst 5 steder.	ca. 50 lm.

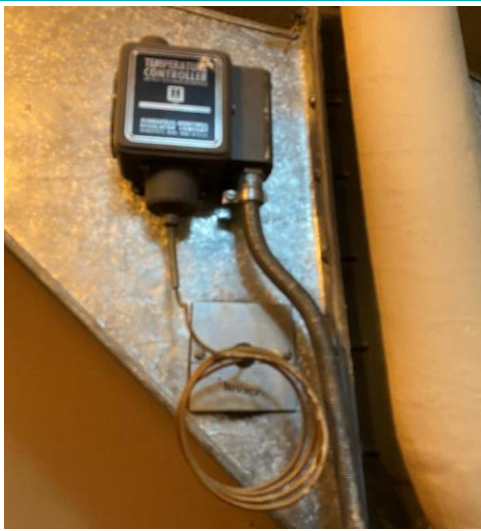
Tekniske rom i kjeller	Termostater med kapillærrør som sannsynligvis inneholder kvikksølv	Ca. 5 stk.

1. Kople fra strøm og signal.
2. Føleren løsnes fra det den er festet til, og holdes slik at kapillærrøret ikke brekker.
3. Instrumentet frigjøres fra veggen.
4. Hvis instrumentet står i et annet rom enn føleren, må nå kapillærrøret med føler trekkes forsiktig gjennom hullet i veggen.
5. Instrument med kobberrør og føler legges i en liten plast eske el.l. med lokk, slik at instrumentets ulike deler ikke skades.
6. Leveres som EE-avfall til godkjent mottak for EE-avfall.

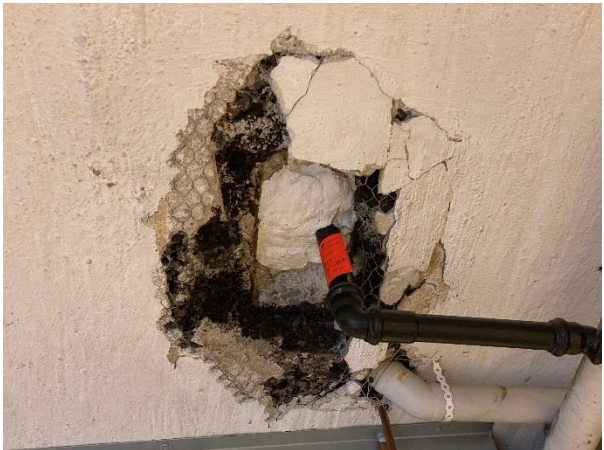
Materiale	Plassering	Mengde	Bilde
Korkisolasjon brukt i himling.	Under puss i himling i garasje i kjeller	ca. 0,5 tonn

PAH	Kjeller	Isolasjon i himling i garasje	Korkisolasjon	tonn	0,5	Samles sammen og legges i egen container eller annen egnet oppsamlingsenhet.	7154	*17 03 03
PCB		Fasader	Isolerglassvinduer som spesifisert i kap. 2.12.1.	stk.	78	Tas ut av veggen hele. Glasset må ikke knuse. Settes på bil eller i container. Under transport skal vinduene stå.	7211	*17 09 02
EE-avfall	Alle	Hele bygningen	Kabelkanaler	lm.	600		a)	a)

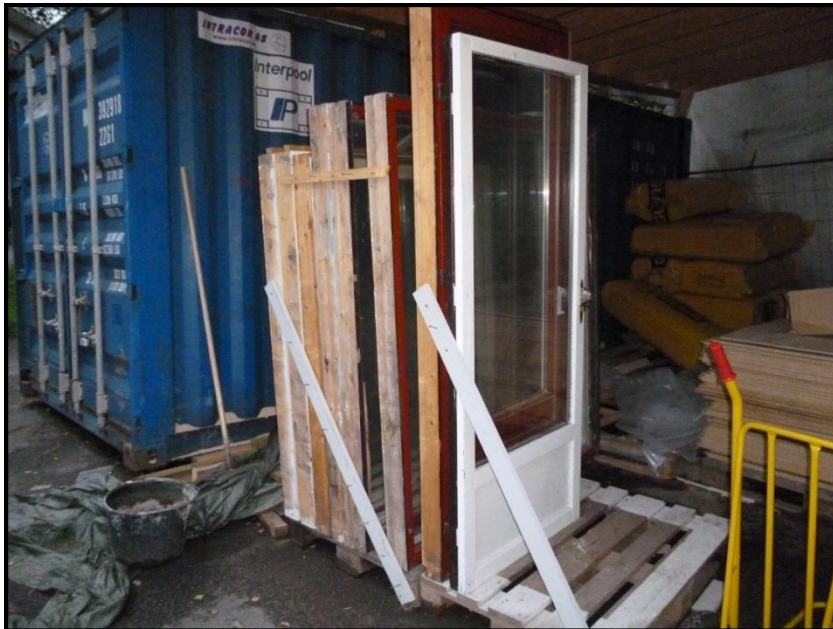
Figur 1: Slik kan vinduer og balkongdører klargjøres for transport.

1. Vinduene tas hele ut av veggen.
2. Vanligvis settes vinduene stående på en trepall og spikres fast/til hverandre med trelekter på skrå. Dette for å gjøre opplasting og håndtering av vinduene under transport og på mottaket så enkelt som mulig.
3. Vinduene settes i container eller rett på lastebil.
4. Glasset må ikke knuse under uttak eller transport.
5. Leveres til godkjent avfallsmottak som klorparafinholdig isolerglassvindu.
