Puji Syukur kami panjatkan kehadapan Tuhan Yang Maha Esa karena atas rahmat dan hidayah-Nya laporan Kajian Identifikasi Potensi Cagar Budaya di Kabupaten Mahakam Hulu Propinsi Kalimantan Timur dapat diselesaikan.

Laporan ini merupakan pertanggungjawaban terhadap kegiatan yang telah dilaksanakan pada tanggal 5 s.d 14 Maret 2014 di Provinsi Kalimantan Timur dengan sasaran pelaksanaan di Kabupaten Mahakam Hulu.

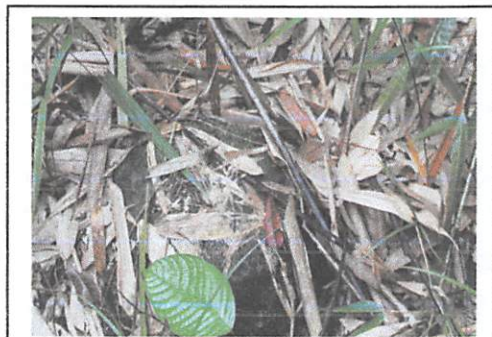
Foto 4
Pondasi Arca Buring Nuko
(sebelum dibersihkan)

3	Deskripsi	<p>Pada saat tim BPCB melakukan pemantauan di lokasi objek hanya terdapat beberapa batu dengan posisi berbaris. Posisi Arca Buring Nuko diperkirakan berada di tengah-tengah batu tersebut. Arca Buring Nuko juga telah hilang beberapa tahun yang lalu, tidak dapat diketahui tahun berapa arca tersebut hilang. Informasi dari masyarakat setempat memperkirakan Arca Buring Nuko telah dicuri oleh pengumpul barang antik.</p> <p>Hilangnya Arca Buring Nuko dipengaruhi juga dengan kondisi lingkungan lokasinya yang berada di tengah ladang yang jauh dari perkampungan serta tidak adanya pagar pengaman.</p> <p>Berdasarkan informasi yang didapatkan bahwa bentuk Arca Buring Nuko menggambarkan seorang wanita dayak bernama Buring Nuko dengan posisi berdiri dan menggendong seorang anak.</p>
4	Ukuran CB	-
5	Sejarah	Menurut hasil wawancara dengan bapak Pahang di daerah tersebut pernah terjadi suatu bencana alam hujan dan badai. Buring Nuko diperkirakan menyelamatkan diri bersama anaknya dan berubah menjadi batu.

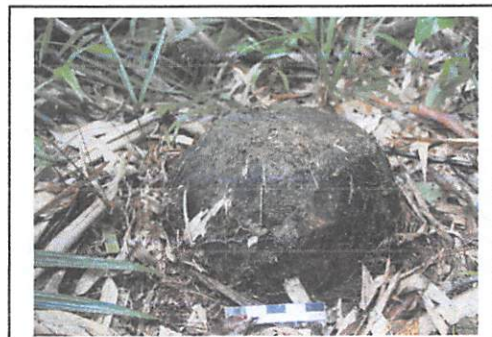
Foto 5
Pondasi Arca Buring Nuko
(setelah dibersihkan)

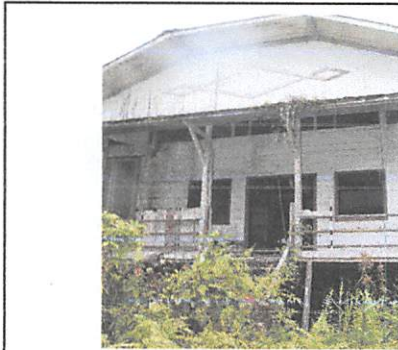
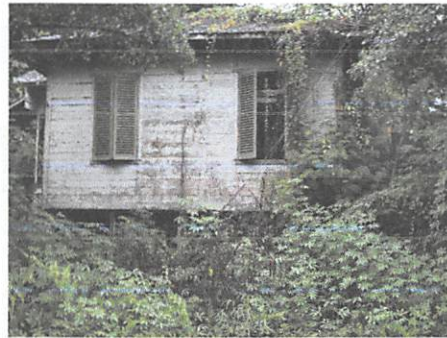
Foto 6
Gereja Santo Antonius
(bagian depan/pintu)

Foto 7
Gereja Santo Antonius
(bagian samping)

A Identifikasi Cagar Budaya		
1	Nama Objek	Gereja Antonius
2	Lokasi	Desa Mamahak Besar, Kecamatan Long Bagun Koordinat : 50 N 322788 49653 Elevation : 50 m
	Aksesibilitas	Dari Kecamatan Ujoh Bilah menggunakan speed boat dengan waktu tempuh 1 jam.
3	Deskripsi	<p>Arsitektur bangunan Gereja Santo Antonius merupakan bangunan rumah dengan kontruksi panggung yang memiliki tambahan teras dan tangga yang berada di depan pintu. Di bagian dalam gereja terdapat 2 ruangan, dengan fungsi ruang pertama dimanfaatkan sebagai tempat beribadah dan ruang kedua berada di bagian belakang bangunan yang dimanfaatkan sebagai tempat tinggal pastor (pemimpin gereja).</p> <p>Bangunan Gereja berupa bangunan panggung menggunakan tiang penyangga atap sejumlah 4 tiang dan tiang yang berfungsi sebagai penyangga atap sekaligus rangka dinding sebanyak 14 buah serta tiang penyangga lantai sejumlah 14 buah. Keseluruhan tiang bangunan adalah kayu ulin ukuran 10 x 10 cm, sedangkan bagian dinding dan lantai menggunakan papan dari kayu ulin.</p> <p>Bangunan ini hanya memiliki satu pintu masuk yang berada dibagian depan. Terdapat 8 jendela, 4 buah pada bagian depan dan 2 buah pada bagian dinding sisi kanan dan kiri. Pada bagian atas teras terdapat hiasan dari kayu yang sangat sederhana.</p> <p>Arah hadap bangunan gereja kearah timur laut dan memiliki batas-batas sebagai berikut sebelah utara jalan desa, sebelah timur sungai Mahakam, sebelah barat rumah penduduk dan sebelah selatan kuburan.</p> <p>Bangunan Gereja sudah tidak dimanfaatkan sebagai tempat ibadah, bahkan dibiarkan kosong sehingga dan kondisi bangunannya menjadi kotor, rapuh dan rusak. Disekitar bangunan dipenuhi rumput dan tanaman liar yang tingginya lebih dari 1 m Tampak berlubang</p>

pada bagian atap dan bagian lantai. Tim BPCB tidak masuk ke ruangan bangunan ini karena kondisi tangga masuk dan lantai yang rapuh.
4	Ukuran CB	Lebar bangunan keseluruhan: 11,98 m Panjang ruang utama: 8,64 Panjang bangunan keseluruhan: 14,84 m Tinggi lantai dari permukaan tanah: 1,83 m Tinggi bangunan keseluruhan: \pm 7,60 m
5	Sejarah	Gereja Antonius merupakan gereja ke 2 yang dibangun di wilayah Mahakam Hulu.
6	Fungsi	Fungsi dulu: Sebagai tempat ibadah Fungsi sekarang: tidak ada
7	Periodisasi	-
8	Nilai Penting	Nilai Penting Sejarah: sebagai gereja pertama di Propinsi Kalimantan Timur
B Kondisi Keterpeliharaan Cagar Budaya		
	Juru Pelihara Jumlah:	Tidak memiliki juru pelihara
C Keterawatan Cagar Budaya/Situs		
1	Sarana dan Prasarana	Jalan desa
2	Keterawatan	Gereja ini sudah tidak dimanfaatkan dan tidak terawat.
3	Kerusakan	Mengalami kerusakan pada bagian atap, dinding, jendela, lantai, pintu masuk dan tangga masuk.

4	Ancaman	Pelapukan
5	Jumlah Pengunjung	-

1. Dinas Pendidikan dan Kebudayaan Kabupaten Mahakam Hulu dapat mengusulkan dan mengangkat (membuatkan SK) Juru Pelihara sesuai peraturan daerah setempat;
2. Perlu ditempatkan juru pelihara di Gereja Katolik Paroki Hati Kudus untuk menjaga kebersihan dan keamanannya;
3. Gereja Santo Antonius sebagai gereja kedua setelah Gereja Katolik Paroki Hati Kudus sebaiknya perlu dilakukan tindakan pembersihan bangunan dari tanaman liar yang mengancam keberadaan gereja tersebut;

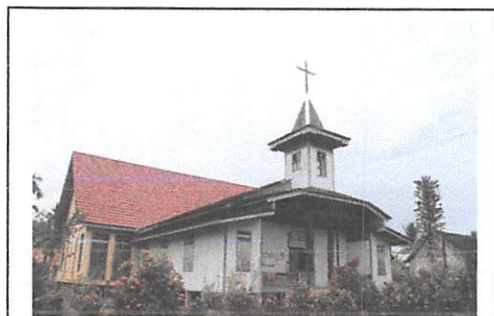
Foto 8
Gereja Katolik Paroki Hati Kudus Laham
(bagian depan/pintu)

Foto 9
Salib pada atap Gereja Katolik Paroki Hati
Kudus Laham

A Identifikasi Cagar Budaya		
1	Nama Objek	Gereja Katolik Paroki Hati Kudus Laham
2	Lokasi	Kampung Laham, Kecamatan Laham Koordinat : 50 N 321581 39587 Elevation : 40 m
	Aksesibilitas	Dari Kampung Ujoh Bilah menggunakan speed boat dengan waktu tempuh 1 jam 30 menit.
3	Deskripsi	Bangunan Gereja Katolik Paroki Hati Kudus Laham menggunakan konstruksi panggung dengan tiang pondasi menggunakan bahan beton. Bangunan gereja memiliki bangunan tambahan berupa teras dan tangga yang berada di depan pintu masuk serta menara sebagai tempat lonceng. Di atas menara terdapat salib berbentuk menyerupai tangan. Di bagian teras, tepatnya di depan pintu masuk terdapat 2 buah tiang dari bahan ulin dengan hiasan ukiran wajah dan ukiran khas Dayak Bahau. Pada tiang tersebut dipahatkan nama misionaris yang datang pertama kali ke Laham. Gereja ini memiliki 2 pintu yang

<p>berada di bagian depan, samping kiri. dan memiliki 26 jendela. Disamping pintu masuk terdapat sebuah ruangan yang dimanfaatkan sebagai tempat menyimpan baju pastur dan alat-alat upacara.</p> <p>Pada ujung ruangan terdapat sebuah altar yang disebut Altar Tabernakel. Altar ini menghadap kearah pintu masuk (timur laut) di altar tersebut terdapat Tabernakel yaitu tempat menyimpan Tubuh Kristus yang sudah diberkati, Tabernakel tersebut terbuat dari semen dan bagian depan terbuat dari keramik dengan hiasan domba, piala, dan mangkok anggur, terdapat tulisan "<i>Venite Ad Me Omnes</i>" yang artinya marilah datang kepadaku kalian semua yang letih lesu dan berbeban berat, aku akan memberikan kelegaan kepadamu.</p> <p>Didepan Altar Tabernakel terdapat tempat panti imam dan alat-alat yang digunakan pada saat perayaan hari misa atau hari besar lainnya seperti lilin, lonceng, dan tempat air suci yang terbuat dari tembaga. Pada sisi kanan panti imam terdapat patung Yesus yang terbuat dari kayu dan disamping kiri altar terdapat patung Bunda Maria. Didepan patung Yesus terdapat mimbar yang digunakan untukewartakan kabar gembira.</p> <p>Beberapa benda yang terdapat dalam gereja merupakan benda yang telah ada sejak awal berdirinya Gereja Katolik Paroki Hati Kudus Laham pada tahun 1907. Benda-benda tersebut adalah: Tabernakel, lonceng, tempat air suci, salib dari tembaga dan lainnya. Gereja tersebut telah mengalami beberapa kali pemugaran bangunan sejak pertama didirikan. Pemugaran pertama dilakukan pada tahun 1934 s.d 1935. Pemugaran kedua dilaksanakan pada tahun 1997 s.d 1999. Pemugaran terakhir adalah pemugaran yang mendapat bantuan dari Pemerintah Kabupaten Kutai Barat dilaksanakan pada tahun 2007 dengan menambah bangunan di bagian belakang. Ruangan tambahan hasil pemugaran tersebut sangat berbeda dengan bangunan gereja karena menggunakan beton sebagai dindingnya dan atapnya menggunakan metal.</p> <p>Gereja ini menghadap kearah timur laut atau menghadap ke arah sungai Mahakam. Gereja memiliki batas-batas sebagai berikut sebelah utara jalan desa, sebelah timur sungai Mahakam, sebelah barat rumah penduduk dan sebelah selatan kuburan.</p>

4	Ukuran CB	<p>Panjang bangunan: 23,29 m</p> <p>Lebar bangunan lama: 12,98 m</p> <p>Lebar bangunan baru: 28,80 m</p> <p>Tinggi lantai dari permukaan tanah: 1,22 m</p>

6. Pemugaran pada bangunan Gereja Katolik Paroki Hati Kudus diharapkan dapat melibatkan instansi yang memahami pemugaran cagar budaya agar sesuai dengan Undang-Undang Cagar Budaya No 11 Tahun 2010 Tentang cagar Budaya;

7. Memberi papan nama dan papan larangan sesuai dengan Undang-Undang Cagar Budaya No 11 Tahun 2010 pada Bangunan Gereja Katolik Paroki Hati Kudus;
8. Dinas Pendidikan dan Kebudayaan Kabupaten Mahakam Hulu diharapkan dapat memperjelas sejarah peran serta Gereja Katolik Paroki Hati Kudus dalam sejarah perkembangan masyarakat di Kabupaten Mahakam Hulu.
