TRIBUNALE ORDINARIO - MONZA

502/2023

CONSULENZA ESTIMATIVA GIUDIZIARIA

appartamento a BESANA IN BRIANZA via San Nazzaro 21, frazione Montesiro, della superficie commerciale di **86,10** mq per la quota di 1/1 di piena proprietà (*** DATO OSCURATO ***)

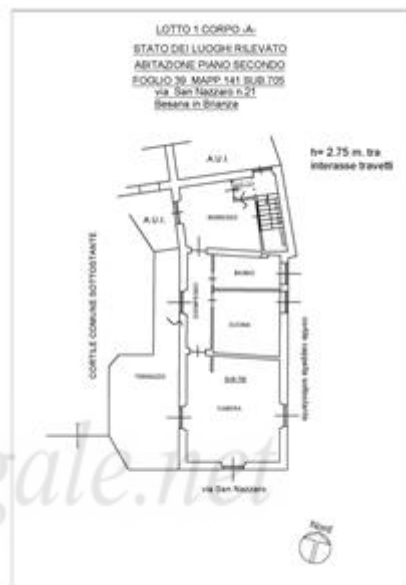
Stato Autorizzato

Stato Autorizzato: L'abitazione è situata al piano Secondo.

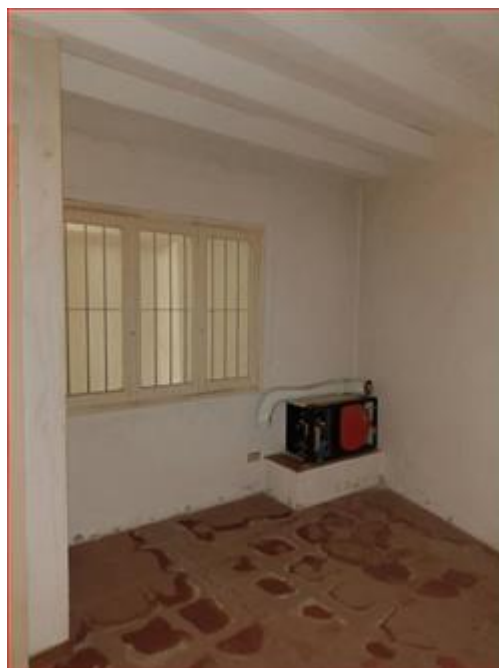
Ingresso

- Particolarità rilevata, nell'ingresso si ha una porta-finestra con affaccio/veduta sul balcone di altra unità immobiliare, individuata con il mappale 141 sub.706.

Attualmente la caldaia è stata rimossa dal suo alloggiamento, si trova all'ingresso della abitazione poggiata su pavimento.

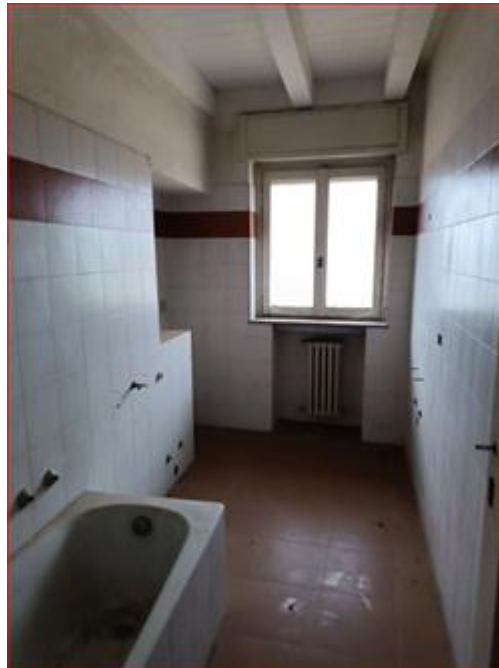
Bagno

I pavimenti e rivestimento bagno sono in ceramica

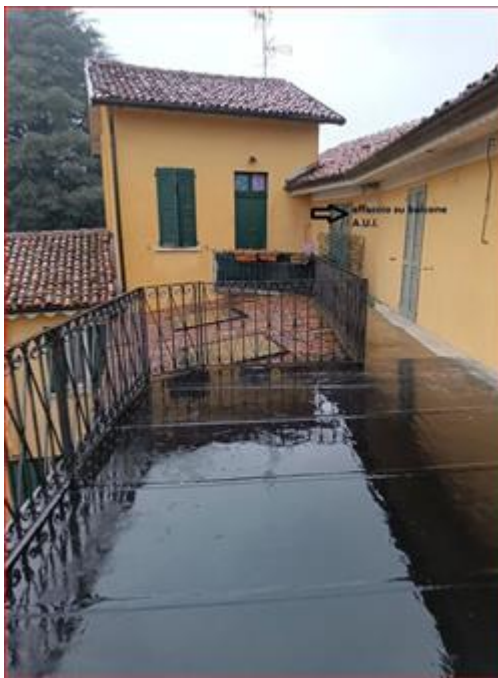
Terrazzo/Balcone

- Il balcone del cespite in esecuzione è delimitato con il balcone del sub. 706 (altra proprietà) mediante una barriera in legno su una fioriera in terracotta.

Si precisa che il terrazzo fa da copertura all'abitazione del primo piano ed è finito solo con guaina bituminosa, la parte a sbalzo (balcone) la finitura finale è in cemento liscio o altro prodotto simile.

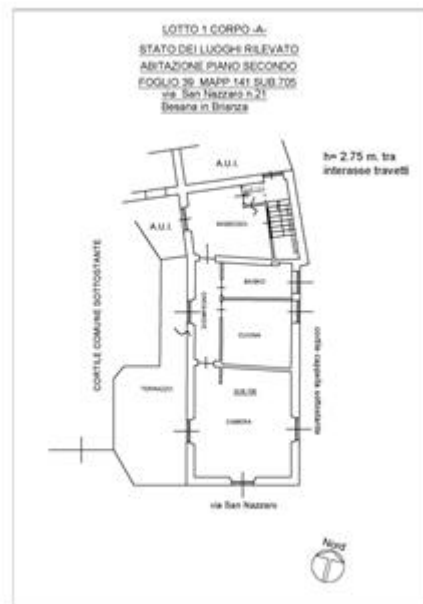
Stato di Fatto

Risulta una traslazione dell'ingresso dell'abitazione, come meglio rappresentato nello stato di fatto. La Cila dovrà prevedere una chiusura anche leggera, in modo da considerarla sempre come sup. utile dell'abitazione. Questo perché un'interpretazione restrittiva dell'ente comunale, con cui si deve sempre confrontare, potrebbe configurare l'area antistante l'abitazione come S.N.R. (Sup. non residenziale). Questo determinerebbe la presentazione di una SCIA leggera, e la verifica del costo di costruzione.

- risulta arretrato l'ingresso rispetto a quanto autorizzato con pratica Edilizia n.205/1993 prot. 17170 e quanto rappresentato nelle schede catastali del 1996 e 2019.
- La cucina, visti gli attacchi e scarichi è stata spostata nella camera, mentre il soggiorno/pranzo con angolo cottura di conseguenza ha l'uso di ampia camera
- Il bagno si presenta privo di sanitari e rubinetteria, tranne per la vasca che è ancora al suo posto in stato precario

Le difformità sono regolarizzabili mediante: Cila in "Sanatoria" oltre a sanare le opere eseguite in contrasto con l'ultimo titolo edilizio "Autorizzazione n. 205/93" consentirà di correggere errori puramente grafici commessi nella elaborazione della tavola di progetto/comparativa, quali l'esatta individuazione del terrazzo, la chiusura porta di collegamento con altra proprietà. L'autorizzazione n.205/93 prevedeva l'adeguamento di n. 5 unità immobiliari, tra cui il sub.705 (abitazione in esecuzione). Per maggiore conferma che le unità erano già frazionate si rimanda alle schede catastali del 1984 e successive modifiche del 1996 e attuale 2019.

La presentazione di una CILA o SCIA in "Sanatoria" dovrà regolarizzare l'arretramento ingresso e diverso uso dei locali rispetto a quanto autorizzato.
