TRIBUNALE ORDINARIO - BUSTO ARSIZIO - NUOVO RITO FALLIMENTARE 9/2013

## LOTTO 9

**A** villetta a schiera laterale a GALLARATE Corso Sempione 30, frazione Crenna, della superficie commerciale di **136,49** mq per la quota di 1/1 di piena proprietà [REDACTED]  
Il programma non consente di meglio specificare le superfici ed i coefficienti di ragguaglio applicati, si rimanda pertanto alla tabella di cui al paragrafo 8.

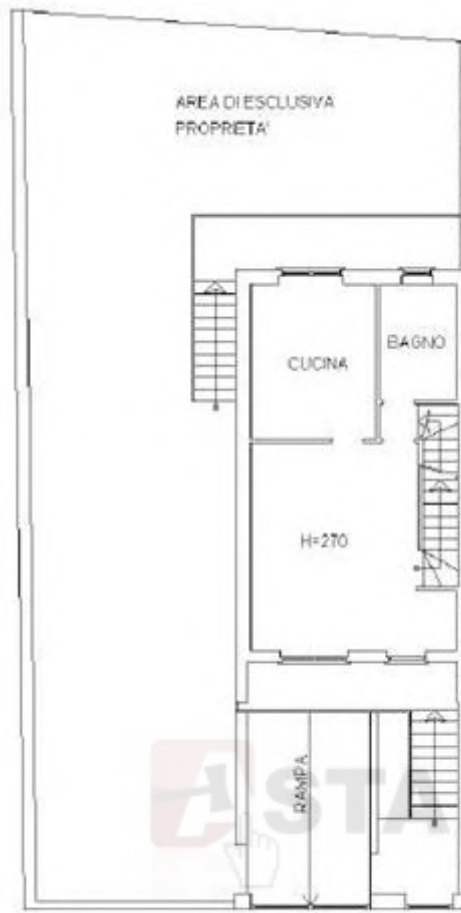
PIANO TERRA

Sono state rilevate le seguenti difformità: le schede planimetriche catastali non rappresentano lo stato edilizio autorizzato. Il sub. 501 bene comune non censibile di fatto comprende anche i beni comuni non censibili ai sub. 530 e 543

*Estratto scheda planimetrica catastale sub. 531*

Le difformità sono regolarizzabili mediante: Nuova redazione e registrazione di n.3 schede planimetriche catastali, una per abitazione, una per la cantina ed una per l'autorimessa. Nuova redazione elaborato planimetrico.

A seguito di quanto esposto in precedenza e solo dopo il buon esito delle soluzioni proposte, le schede planimetriche catastali dovranno essere variate. Oggi dette schede non rappresentano correttamente né lo stato dei luoghi né lo stato edilizio autorizzato ma rappresentano - nella pianta - la consistenza di quanto costruito

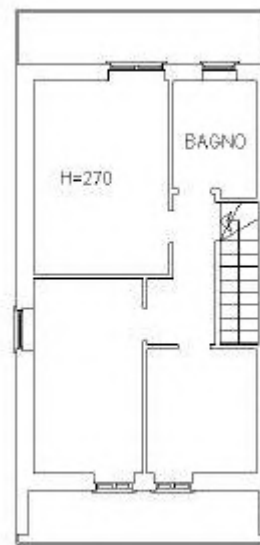
PIANO PRIMO

*Estratto scheda planimetrica catastale sub. 531*

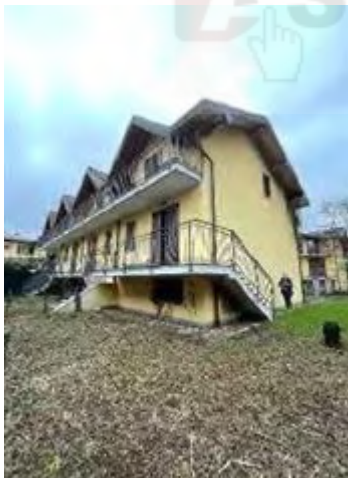
Sono state rilevate le seguenti difformità: Le scale esterne hanno un diverso andamento dei gradini, il balcone al PT sul fronte sud è più ampio e la scala è stata spostata sul fronte est.

*Fronti sud ed est*

Le difformità sono regolarizzabili mediante: demolizioni per ripristino dei luoghi come da stato autorizzato

Trattasi di opere non sanabili dal punto di vista edilizio pertanto andrà ripristinato lo stato autorizzato.
