TRIBUNALE ORDINARIO - BUSTO ARSIZIO - NUOVO RITO FALLIMENTARE 9/2013

LOTTO 10

1. IDENTIFICAZIONE DEI BENI IMMOBILI OGGETTO DI VENDITA:

A villetta a schiera centrale a GALLARATE Corso Sempione 30, frazione Crenna, della superficie commerciale di **130,32** mq per la quota di 1/1 di piena proprietà [REDACTED]. Il programma non consente di meglio specificare le superfici ed i coefficienti di ragguaglio applicati, si rimanda pertanto alla tabella di cui al paragrafo 8.

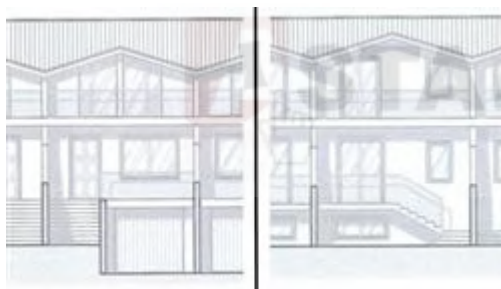
Estratto DIA 14201/2006 - Sezione

Sono state rilevate le seguenti difformità: maggiore altezza della quota d'imposta della copertura dell'ultimo piano, originariamente dichiarato con altezza all'imposta di mt. 1,60 e realizzata di circa mt. 2,00; non è stata inoltre realizzata la soletta in corrispondenza del sottotetto non accessibile, ad altezza di mt. 2,35. sono state rilevate le seguenti altezze sottotravetto: mt 1,95 in luogo di mt 1,60

(imposta) - mt 1,80 in luogo di mt 2,10 (imposta) - mt 3,75 in luogo di mt 3,23 (colmo). Il sottotetto per intero è attualmente predisposto ad uso abitativo. (VEDASI TAV. 2 ALL. 8 ALLA PRESENTE PERIZIA)

Le difformità sono regolarizzabili mediante: Demolizione e ricostruzione della porzione di tetto.

Il ripristino dovrà avvenire senza possibilità di presentare istanza edilizia. E' necessario ripristinare lo stato autorizzato e prevedere la demolizione e ricostruzione della porzione di tetto

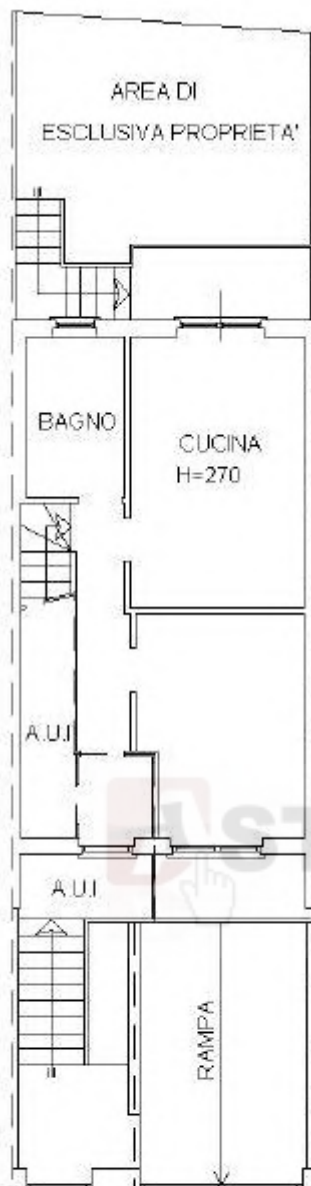
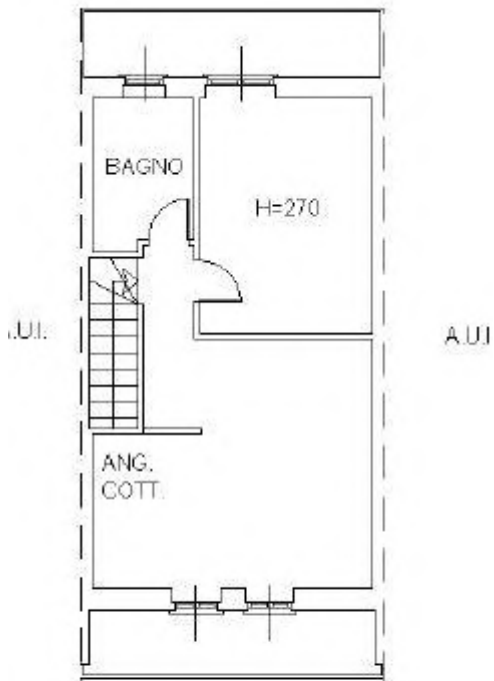
Estratto scheda planimetrica catastale sub. 536

Sono state rilevate le seguenti difformità: le schede planimetriche catastali non rappresentano lo stato edilizio autorizzato. Il sub. 501 bene comune non censibile di fatto comprende anche i beni comuni non censibili ai sub. 530 e 543. L'unità abitativa è divisa in due.

Le difformità sono regolarizzabili mediante: Nuova redazione e registrazione di n.3 schede

planimetriche catastali, una per abitazione, una per la cantina ed una per l'autorimessa. Nuova redazione elaborato planimetrico.

A seguito di quanto esposto in precedenza e solo dopo il buon esito delle soluzioni proposte, le schede planimetriche catastali dovranno essere variate. Oggi dette schede non rappresentano correttamente ne lo stato dei luoghi ne lo stato edilizio autorizzato ma rappresentano - nella pianta - la consistenza di quanto costruito

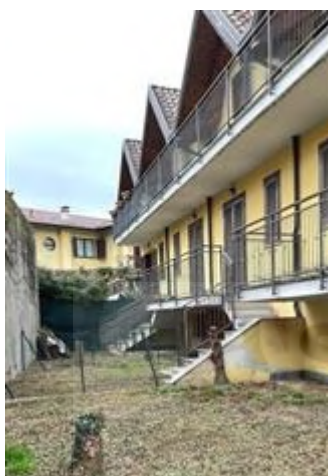
Vista fronte sud

Sono state rilevate le seguenti difformità: pareti finestrate a meno di 10 m. dal fabbricato esistente sul confine sud (normativa di riferimento: distanze ex DM 1444/68)

Le difformità sono regolarizzabili mediante: opere edilizie per la trasformazione delle finestre sul fronte sud in luci e retrocessione della cucina e della camera a ripostigli.

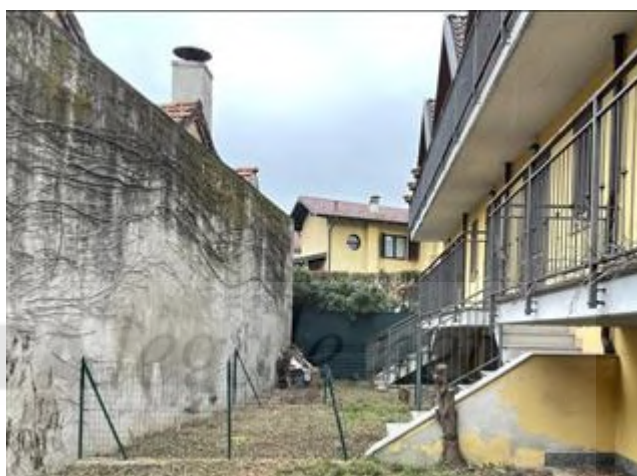
Vista area pertinenziale a sud

Sono state rilevate le seguenti difformità: sul lato sud è stata realizzata una scala di collegamento tra area pertinenziale e piano interrato in assenza di titolo abilitativo edilizio. Le altre scale esterne hanno un diverso andamento dei gradini.

Le difformità sono regolarizzabili mediante: demolizioni per ripristino dei luoghi come da stato autorizzato

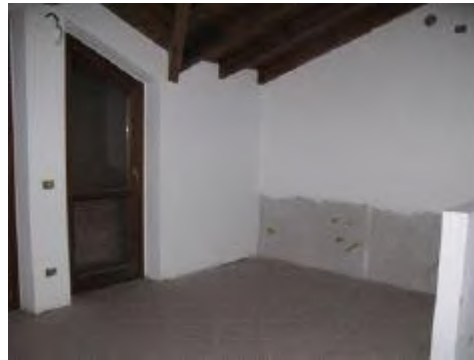
*Sottotetto non abitabile (P1)*

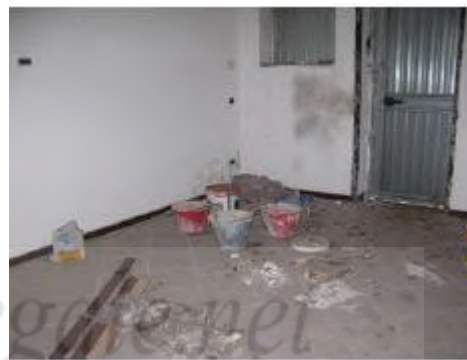
Il piano interrato è composto da cantina e autorimessa. Attualmente a parte dell'autorimessa è stato ricavato un locale bagno/lavanderia, la basculante è stata parzialmente murata e la cantina ha predisposizione per angolo cottura in assenza di titolo edilizio. Sul fronte sud, sempre in assenza di titolo edilizio, è stata aperta una porta e realizzata una scala che collega il piano interrato all'area di pertinenza.

*Autorimessa (PS1)*

E' necessario ripristinare al piano seminterrato la distribuzione dei locali e le destinazione degli stessi come da autorizzazioni edilizie. Le aperture e le finestre andranno ripristinate come da autorizzazione edilizia. Per le altre differenze interne è possibile presentare una sanatoria edilizia.
