# INSTRUKSI KERJA

**PERBAIKAN KONDUKTOR PADA GARDU INDUK  
NOMOR: 8.007/IK/TRS.00.003/KOMISI-PDKB PUSAT/2018**

**PT PLN (PERSERO) KANTOR PUSAT  
KOMISI PDKB  
2018**

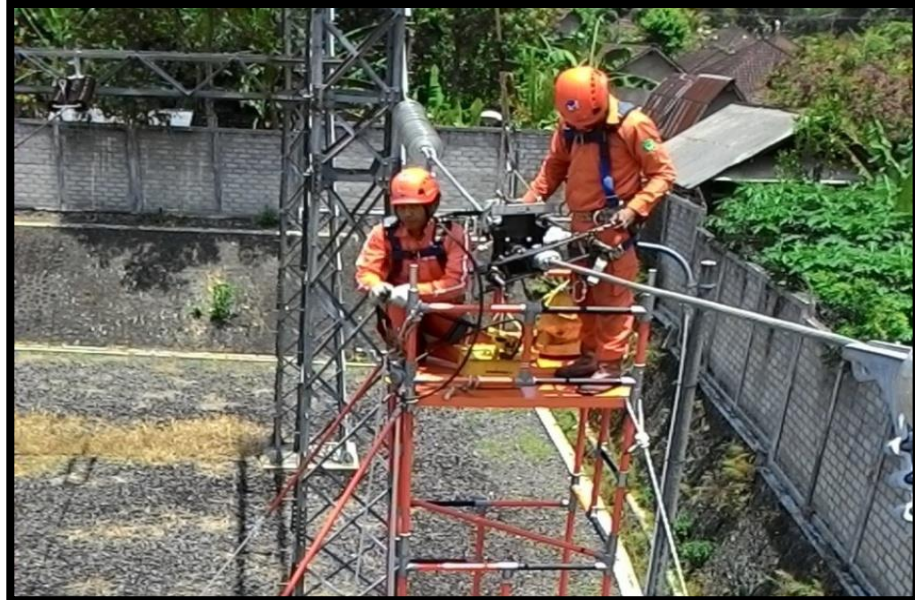
Perbaikan/penyambungan konduktor dengan alat bantu Sportmator (Offline)

1. Rakit *Insulating Scaffold* sesuai IK AKSES HOT END MAN NOMOR: 8.001/IK/TRS.00.003/KOMISI-PDKB PUSAT/2018
2. *Hot End Man* naik ke *Insulating Scaffold* untuk memulai pekerjaan
3. Naikkan *tool bag*, *temporary jumper*, *sportmator* dan peralatan yang dibutuhkan
4. Pasang *bounding lead conductive suits* pada bagian bertegangan
5. Pasang *sportmator* pada konduktor yang akan diperbaiki
6. Ambil alih tarikan konduktor dengan *sportmator*
7. Pasang *temporary jumper* (apabila pekerjaan *jointing conductor*)
8. Pasang material (*repair sleeve* atau *midspan joint*) pada konduktor yang akan diperbaiki

9. Pasang *capstan hoist* pada kaki beam yang vertical
10. Naikkan peralatan mesin press
11. Lakukan perbaikan (*repair sleeve* atau *midspan joint*) konduktor
12. Turunkan peralatan mesin press
13. Kembalikan tarikan konduktor seperti kondisi normal
14. Balik urutan kerja untuk menyelesaikan pekerjaan
15. Melaksanakan evaluasi dan melengkapi dokumen yang diperlukan

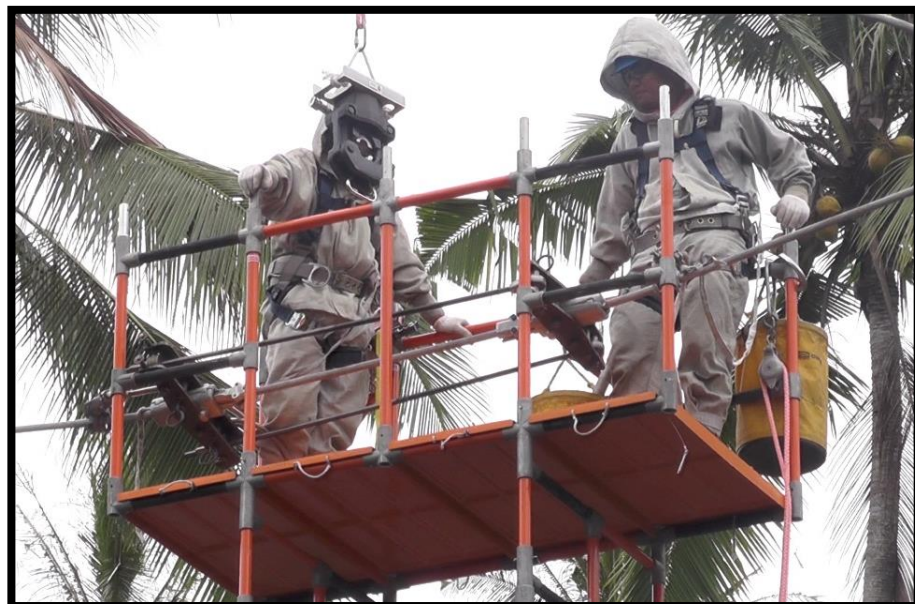
Perbaikan Konduktor Pada Switchyard dengan Menggunakan Sportmator
