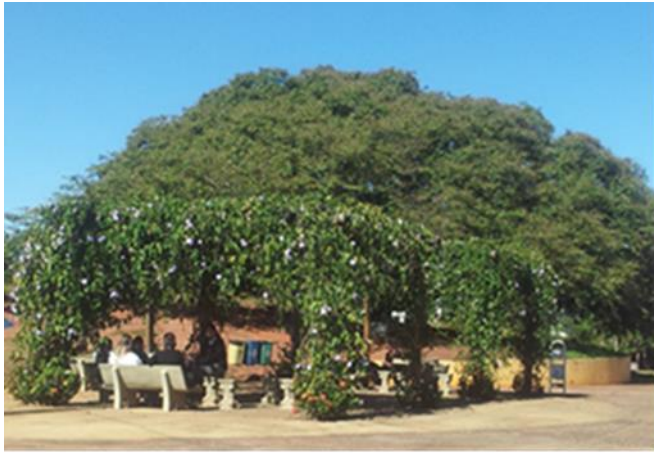
**Figura 5:** Pergolado no entorno da copaíba, com vegetação repleta e consolidada. Foto elaborada pelos autores (2014).

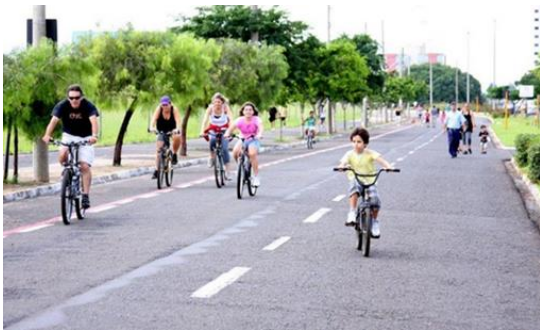
Sendo assim, em dias pré-determinados, a Praça é utilizada em conjunto com uma das pistas da Avenida. A iniciativa da Secretaria de Cultura em liberar a via expressa da Av. Getúlio Vargas, em uma das mãos, para o lazer e a utilização de pedestres, crianças, bicicletas e animais aos fins de semana favorece em todos os aspectos a Praça da Copaíba, aumenta a interação e converte a área da Praça numa estrutura de uso para o lazer, já que a mesma se situa no canteiro central da Avenida.

**Figura 6:** Av. Getúlio Vargas copaíba ao fundo, com a interdição de automóveis para recreação de domingo. Fonte: Alexandre H. Silva. (2014)

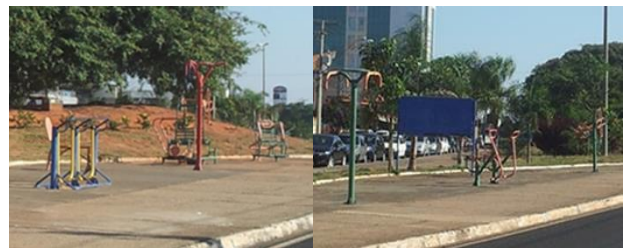
**4. Lazer:** os aparelhos de ginástica da academia ao ar livre apresentam-se em duas estações distintas, próximas à avenida, oferecendo risco;

**Figura 7:** (a) Academia ao ar livre estação 1- (b) Academia ar livre estação 2; aparelhos sem padrão de cor. Fonte: Fotos elaboradas pelos autores (2014).
