Rapport de Maintenance			<b>ENR-MAINT-22</b> 06/01/2023		
Type	Enregistrement	Version	A	Pagination	1 / 3	Mise à jour le	04/03/2025

## 20250515 RIM Préventif Perceuse oerlikon

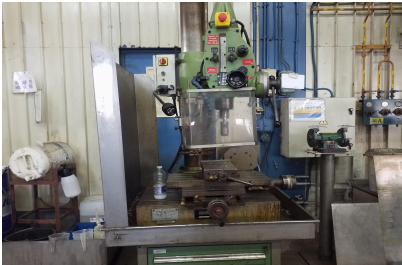
--- Photos ---

1. **\*\*Graisser les 2 graisseurs « lub » de la table et les glissières (huile ISO 68) Rep A et B\*\***  
Graissage effectué
2. **\*\*Graisser les 15 graisseurs « lub » de la tête de perceuse (graisse NLGI 2) Rep C\*\***  
Graissage effectué
3. **\*\*Nettoyage au pinceau de toute la longueur de la colonne et crémaillère (dégraissant) Rep D\*\***  
Nettoyage effectué
4. **\*\*Graissage de la colonne et de la crémaillères (huile ISO 68) Rep D\*\***  
Graissage effectué
5. **\*\*Contrôler l'état général de la machine (éclairage, lubrification, capots, fuites)\*\***  
Dysfonctionnement (préciser en commentaire)  
\_Commentaire\_ : Pas de lubrification de coupe, la pompe n'est pas raccordée
6. **\*\*Contrôler le fonctionnement des sécurités (Arrêts d'urgence, capots de protection)\*\***  
Le fonctionnement des sécurités est correct
