RAPPORT DE SEANCE N°8

Le 13/02/2024

ROBO3

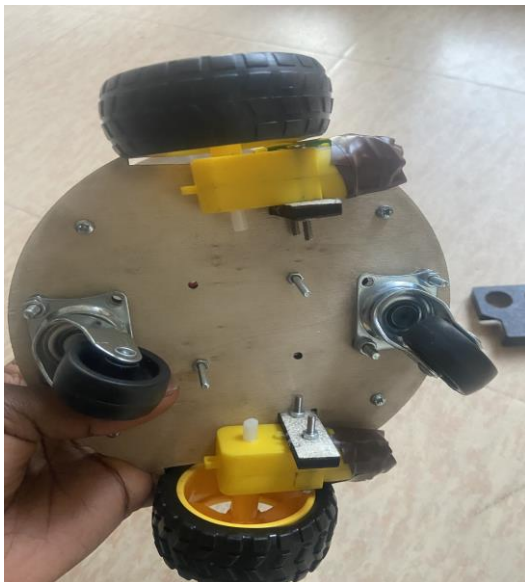
Fixation à un seul support du moteur

Le modèle de base que j'ai découpé la semaine dernière pose un problème. En effet, il décale le moteur vers l'intérieur et raccourcit l'axe de fixation de la roue qui la rend instable. Je suis donc revenue à la configuration antérieure à une seule ouverture mais en utilisant de la colle à bois pour fixer le support du moteur à la base. La stabilité du moteur a été améliorée mais n'est pas encore assez satisfaisante pour moi. J'ai démonté-remonté la nouvelle base.

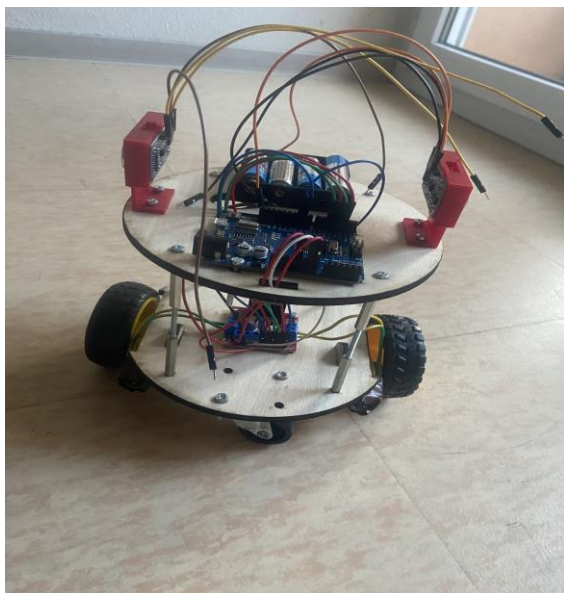
Je termine ce rapport avec une image de la forme actuelle du robot Facio.
