# Mina de captación de agua El Balsón Redondo

## Sistema de riego del Balsón Redondo

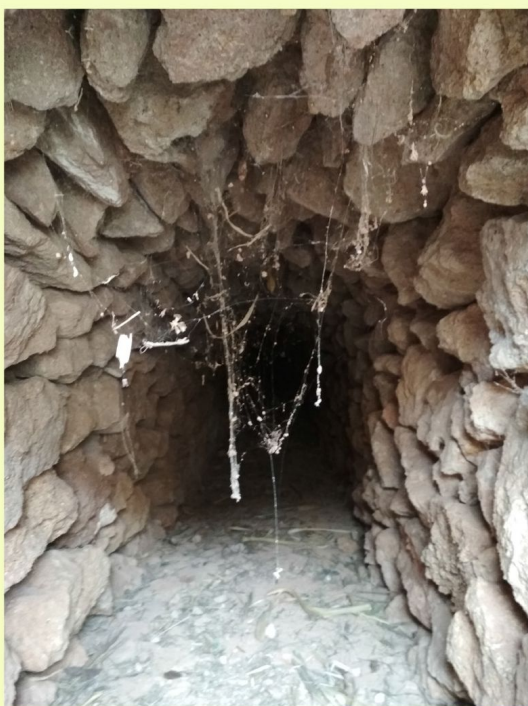
La mina se practicó en un corte del terreno al oeste. La boca tiene jambas y rosca de piedras, en esta puestas de canto (medidas interiores aprox. 0'75-0'80 m alto; 0'55 m ancho). Un canal de corto recorrido (1'85 m longitud) lleva el agua hasta el balsón, entrando por su esquina noroeste mediante canal de piedra.

Imagen 15.  
Mina de captación de agua del 'Balsón Redondo'.

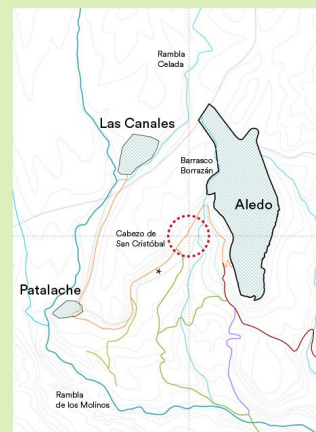
*Al sur de la balsa del tío Bartolomé, bajo el camino de Patalache, margen derecha del barranco Borrazán. La mina está sobre el balsón y el regadío va desde este hasta el barranco y hacia el sur salta el camino de los Huertos a la altura de la casa del tío Bautista.*

1. Mina
2. Balsón Redondo
