M21B INY1

02/11/22 TARDE

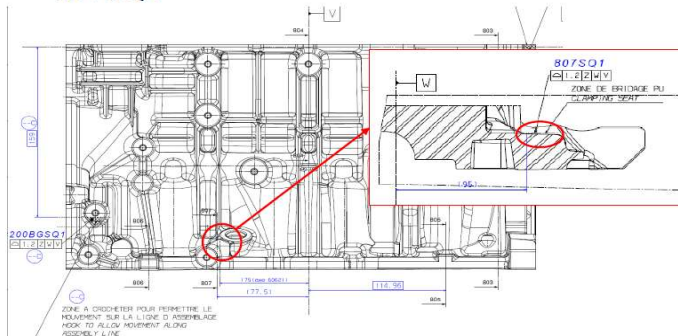
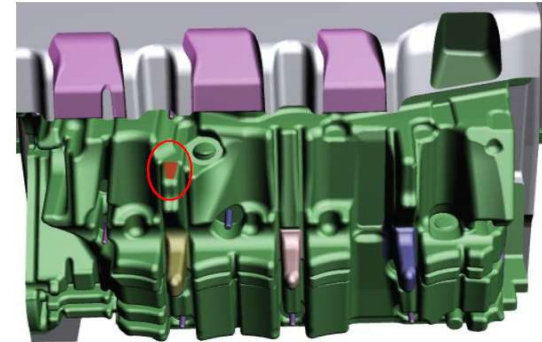
807SQ1	1.4651	0.0000	1.2000		0.2651
X	102.1048	102.0856			0.0192
Y	-178.7236	-179.4559			0.7323
Z	78.1728	78.1728			0.0000
forme section 807 /ZYX

TOMOGRFÍA OK

807SQ1	1.908	0.000	1.200		0.708
X	106.222	106.197			0.025
Y	-178.610	-179.564			0.953
Z	77.977	77.977			0.000
forme section 807 /ZYX

Exceso material pieza:**valor real (absoluto) menor que 179.564 (nominal)**

Faltas material pieza:**valor real (absoluto) mayor que 179.564 (nominal)**

Aportar material con Spark Depo

Quitar material con piedra fina
