M13B INY2

14/10/22 TARDE

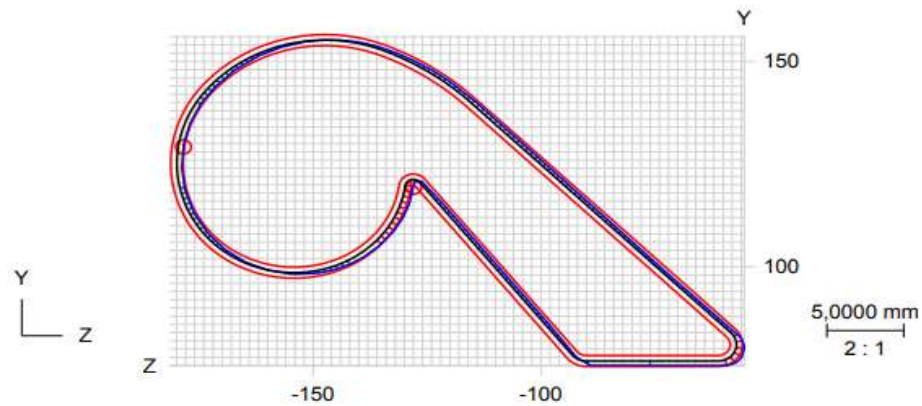
V1102SQ2 forme profil int 2 / ZYX	1,1623	0,0000	0,8000	0,0000	1,1623

0,3623

Puntos 499
Tipo filtro Paso bajo Spline
Lc 1
Vmed[mm/seg] 5,00
Radio palpador 1,2510
Método Evaluación Dirección de vector nom.

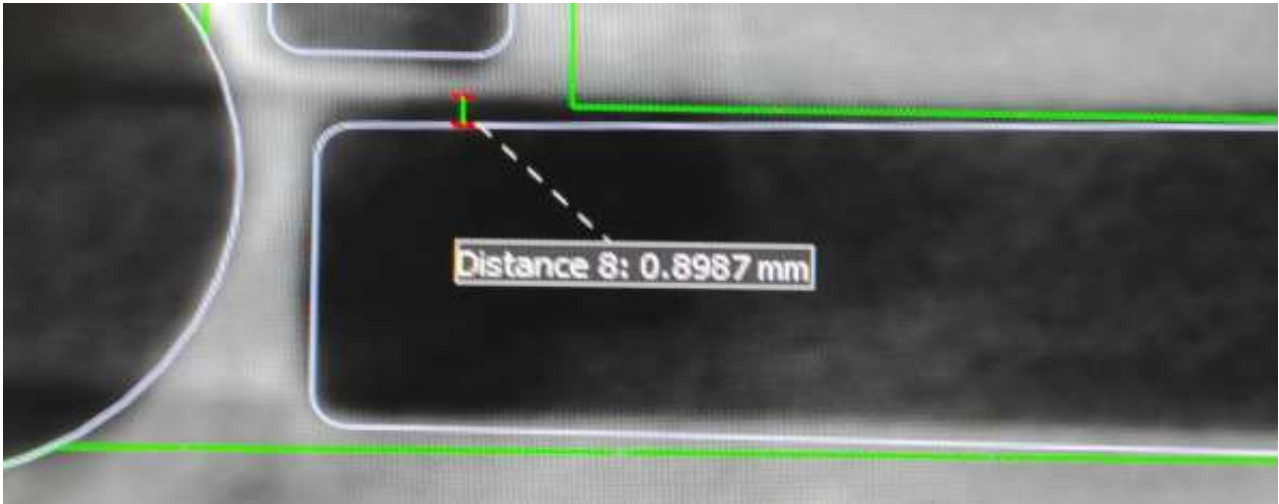
4011L2 loc 4011 / ZX (12,33) </div>	1,6539	0,0000	1,6000	0,0000	1,6539	<div>

0,0539 </div>

CAMBIAR PIN

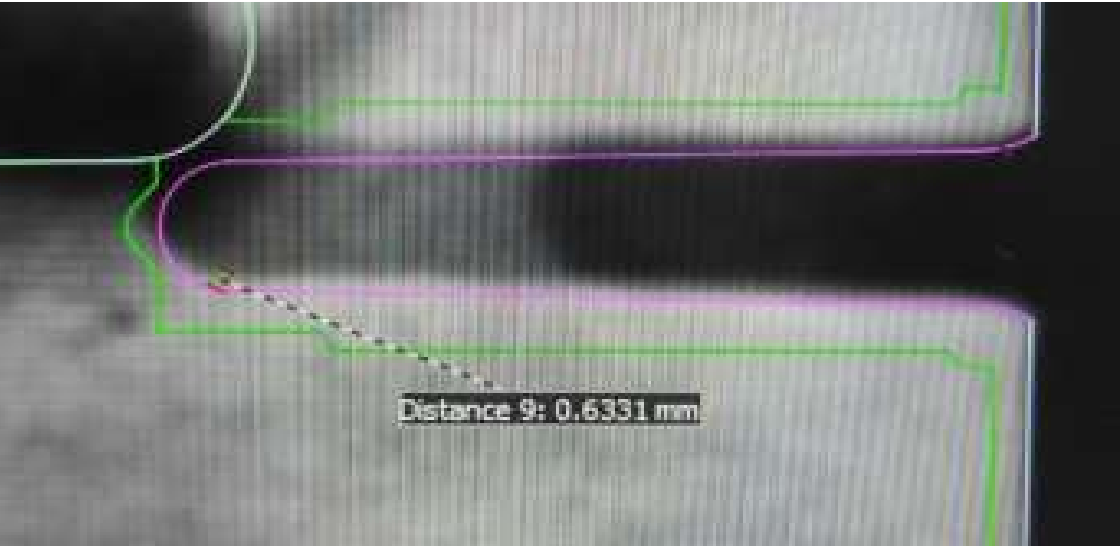
Name	Measured value	Nominal value	+Tol	-Tol	Desviación	+/-
4104L1 loc 4104 / ZX (4,98)	1,2394	0,0000	1,2000	0,0000	1,2394	0,0394
