INY4 M09B

FALTA DE MATERIAL EN EL LAMADO POR MAL CIERRE DEL MOLDE

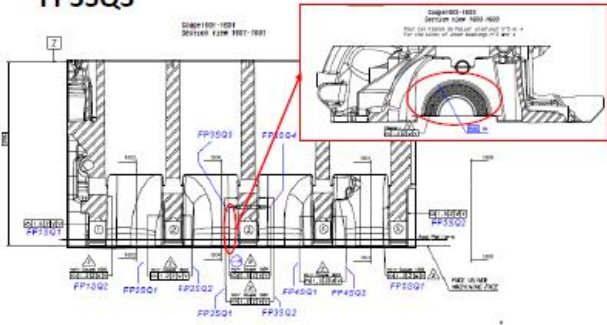
FP3SQ3

| | FP3SQ4 | | | | 0.3033 |
| | | 1.1033 | 0.0000 | 0.8000 | 1.1033 |
| | X | -7.9862 | -7.9862 | | 0.0000 |
| | Y | -162.1367 | -162.1319 | | -0.0048 |
| | Z | -11.3734 | -10.8217 | | -0.5516 |
| | forme flanc de palier 3 / ZYX | | | | |

CAMBIAR PIN

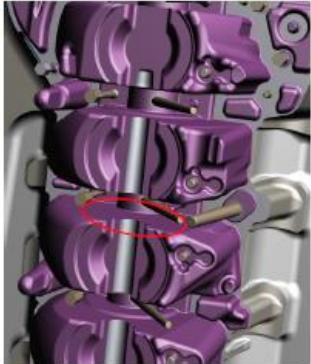
Faltas material pieza:
SOLO SE PUEDE LIMPIAR ALUMINIO

Exceso material pieza:
NO TOCAR
