Visite maintenance MONTPELLIER

Nom client : DIADOM

PARC SOUS CONTRAT

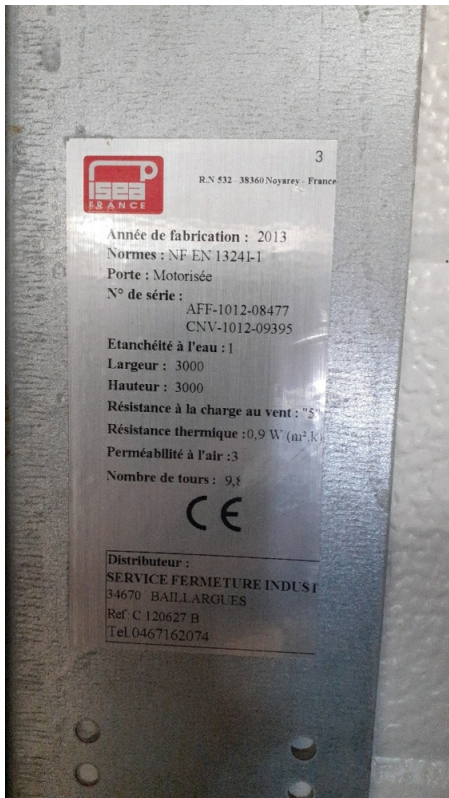
Photo plaque :

Equipement : SEC01

NATURE : Porte sectionnelle

Marque : Isea

Plaque signalétique : oui

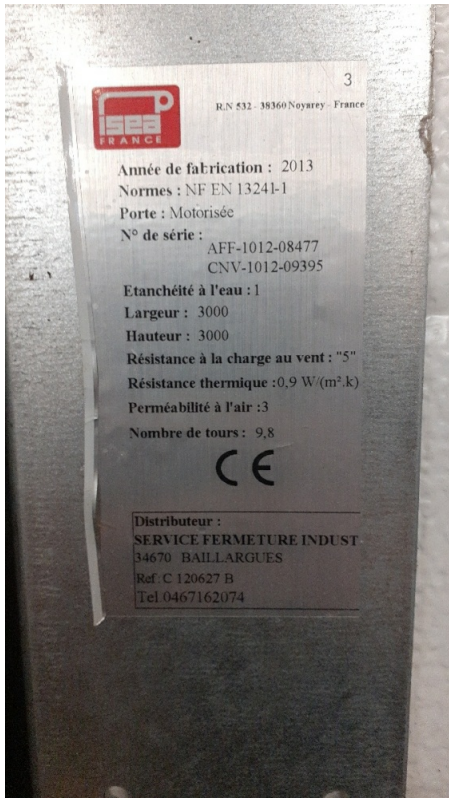
Photo plaque :

Equipement : SEC02

NATURE : Porte sectionnelle

Marque : Isea

Plaque signalétique : oui
