# Visite maintenance GRENOBLE

**Nom client :** SRADDA VALENCE

## PARC SOUS CONTRAT

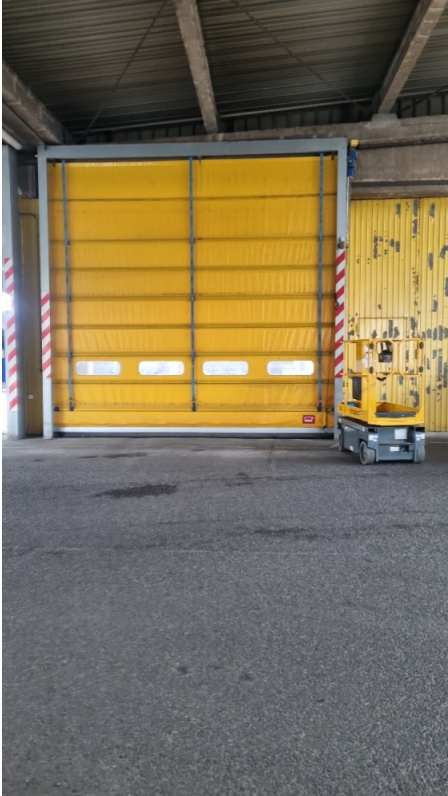
**Equipement :** RAP01

**NATURE :** Porte rapide

**Etat :** Rien à signaler le jour de la visite. Fonctionnement ok

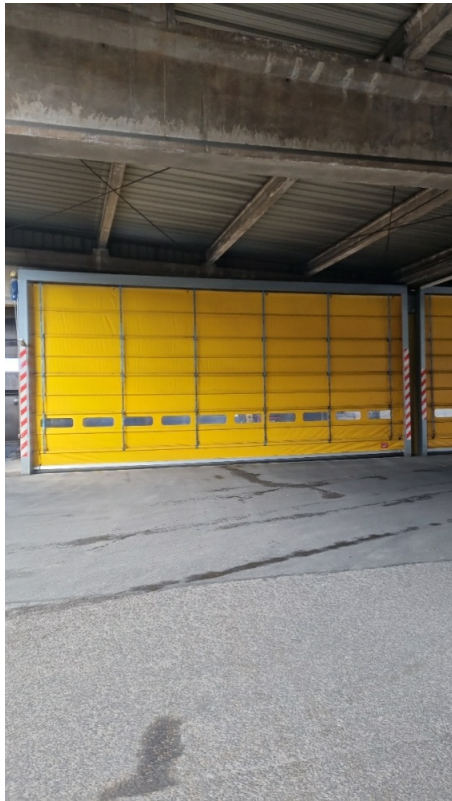
**Équipement :** RAP02

**NATURE :** Porte rapide

**Anomalie / composant autres :** reprise de la soudure de la fixation du milieu de la porte à faire

**Etat :** Travaux à prévoir

Temps de travail estimé pour la remise en état de l'équipement : 1 matinée

Hauteur de nacelle nécessaire pour les travaux : 6 M
