Visite maintenance GRENOBLE

Date : 11/09/2024

Nom client : EURIAL VINAY

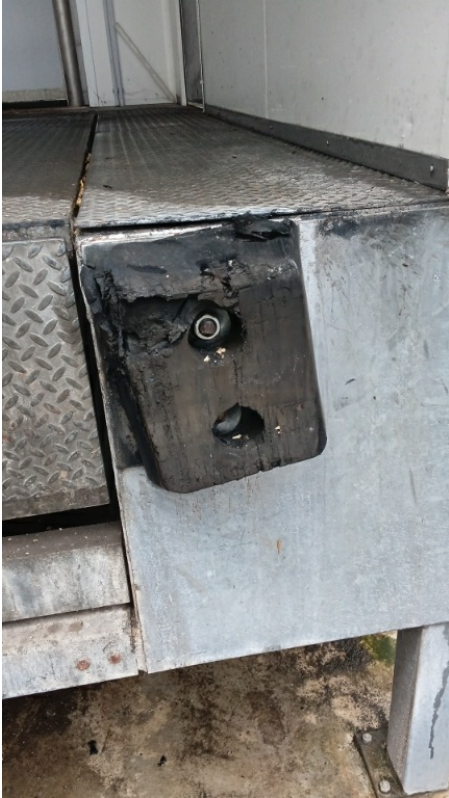
Photo butoir :

Liste anomalie NIV MIP PLQ : Butoir droit à remplacer

Etat : Travaux à prévoir

Temps de travail estimé pour la remise en état de l'équipement : 1h

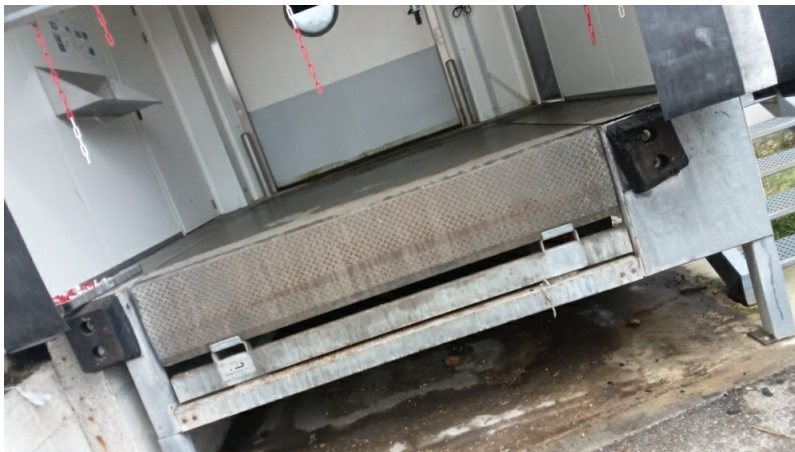
Photo équipement :

NATURE : Niveleur

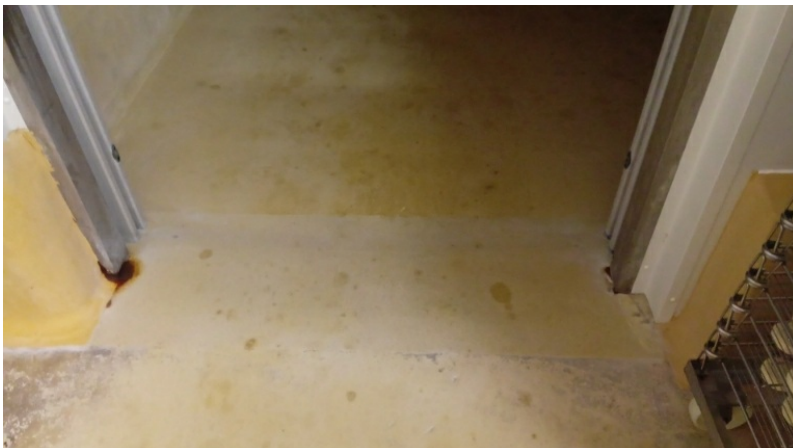
Photo marquage au sol :

ANOMALIE SEC RID RAP VOR PAC COU COF PBA : Marquage au sol à effectuer

Longueur marquage au sol : 1300

Etat : Travaux à prévoir

Temps de travail estimé pour la remise en état de l'équipement : 1h

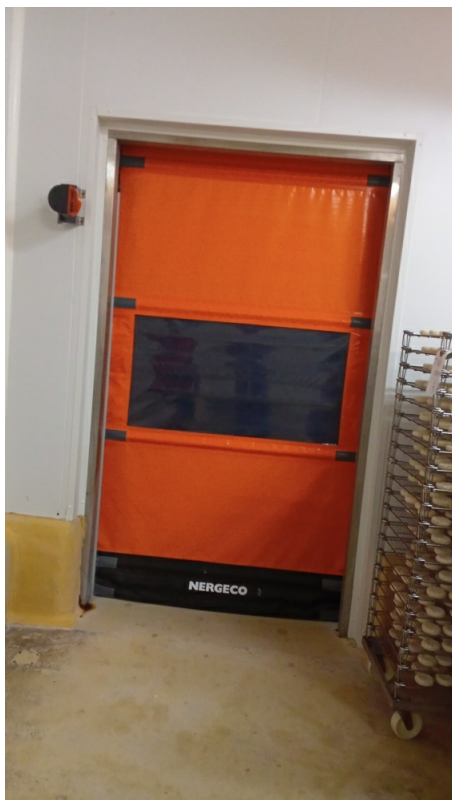
Photo équipement :

NATURE : Porte rapide

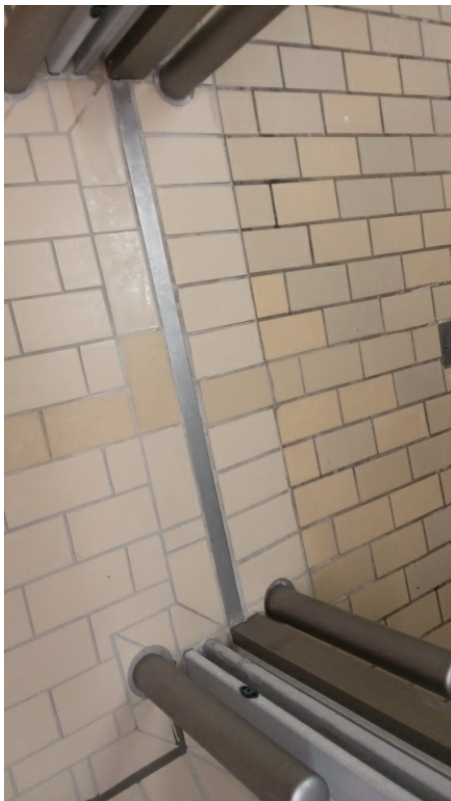
Photo marquage au sol :

ANOMALIE SEC RID RAP VOR PAC COU COF PBA : Marquage au sol à effectuer

Longueur marquage au sol : 1300

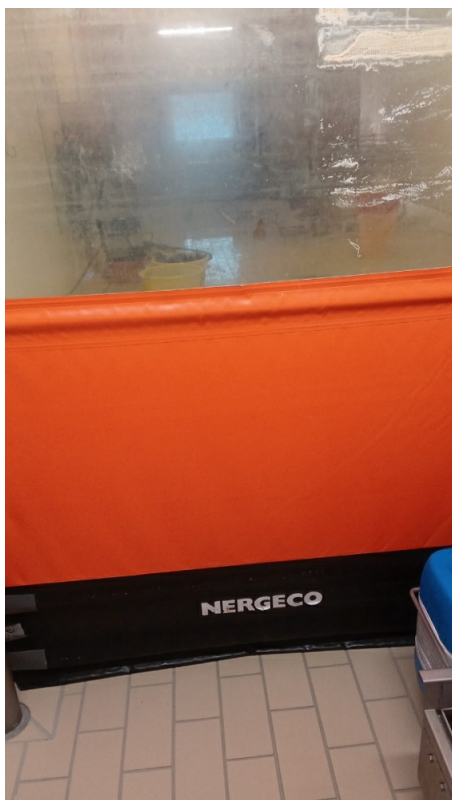
Photo équipement :

Etat : Rien à signaler le jour de la visite. Fonctionnement ok

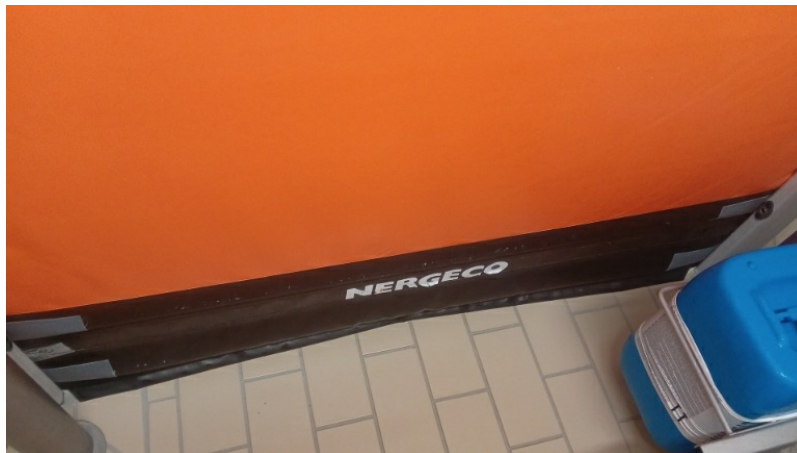
Photo marquage au sol :

ANOMALIE SEC RID RAP VOR PAC COU COF PBA : Marquage au sol à effectuer

Longueur marquage au sol : 1300

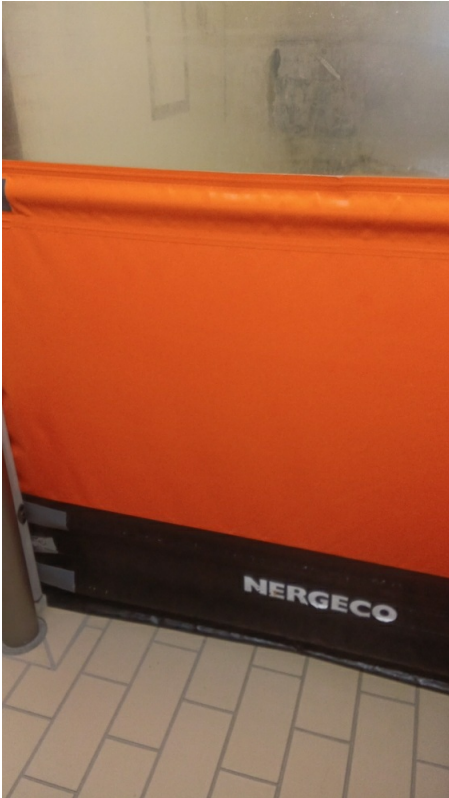
Photo équipement :

Etat : Rien à signaler le jour de la visite. Fonctionnement ok

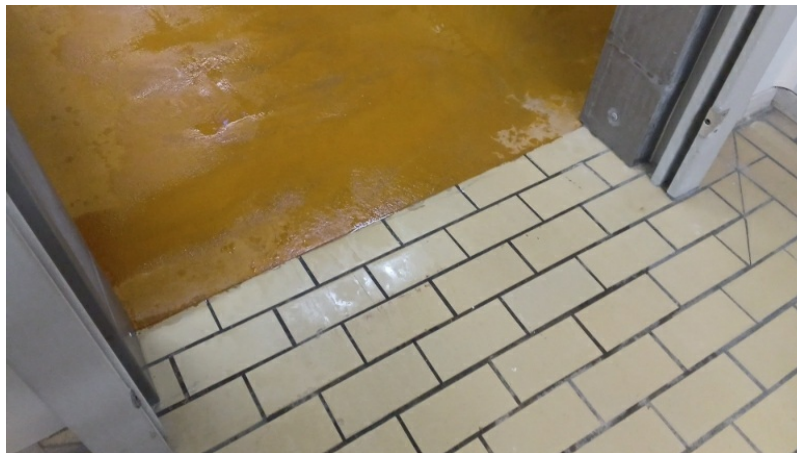
Photo marquage au sol :

ANOMALIE SEC RID RAP VOR PAC COU COF PBA : Marquage au sol à effectuer

Longueur marquage au sol : 1300

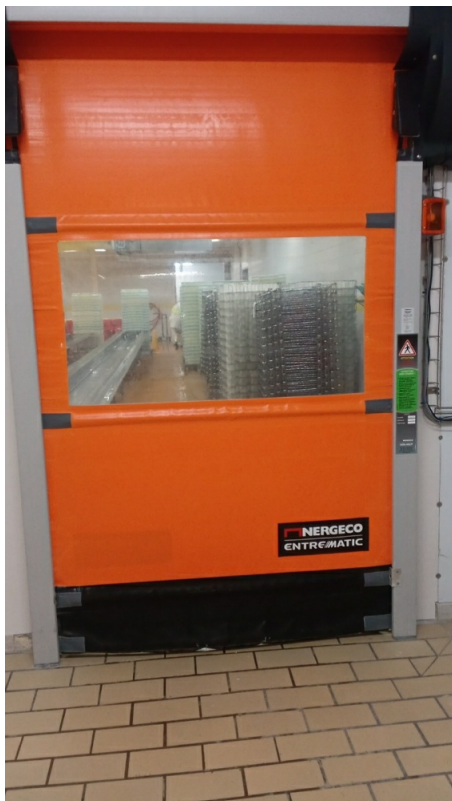
Photo équipement :

Etat : Rien à signaler le jour de la visite. Fonctionnement ok
