# Visite maintenance Montpellier v2

**Nom client :** KUEHNE GALLARGUES

**ville :** GALLARGUES

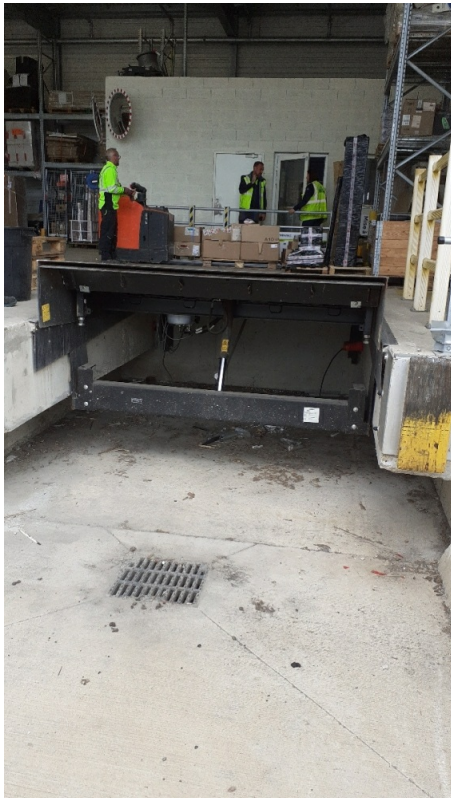
**Photo équipement pour Compte rendu :**

**NATURE :** Niveleur

**Etat :** Equipement inaccessible le jour de la visite

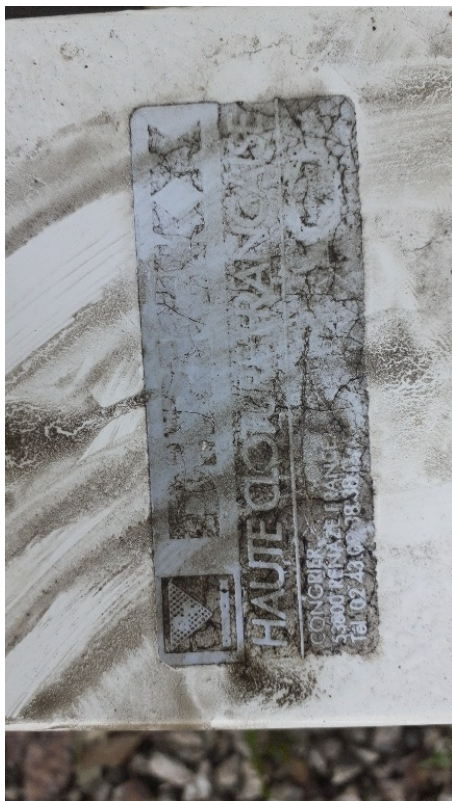
**Photo plaque signalétique :**

**Nature :** Portail

**Type de portail :** Coulissant

**Motorisation :** nice

**localisation site client :** parking personnel

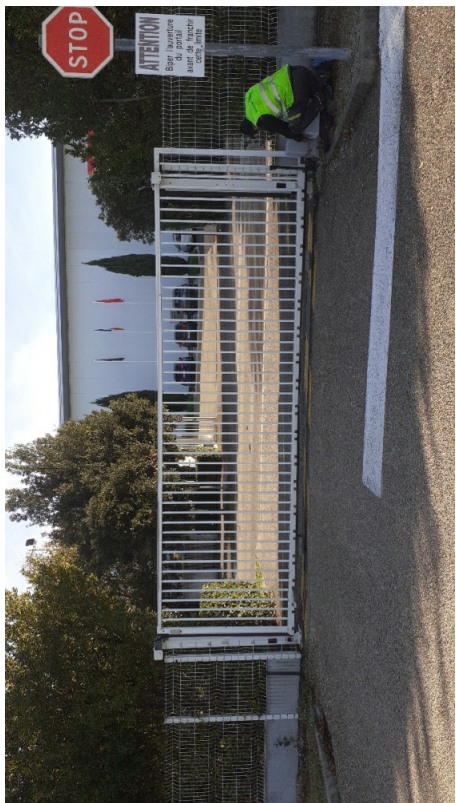
Photo pour Compte rendu :

- cellule ext hs et shunté
- palpeur avant embarqué shunté
- pas de palpeur arrière embarqué
- pas de palpeur fermeture fixe
- éclairage zone hs
- grillage trop large et portail barrauder
- peinture au sol
- serrure coffret ext

**Etat :** Travaux obligatoires

**Temps de travail estimé pour les travaux :** 8h x 2tech
