Visite maintenance MONTPELLIER

Date : 19/09/2024

Nom client : COLAS

ville : SAINT JEAN DE VEDAS

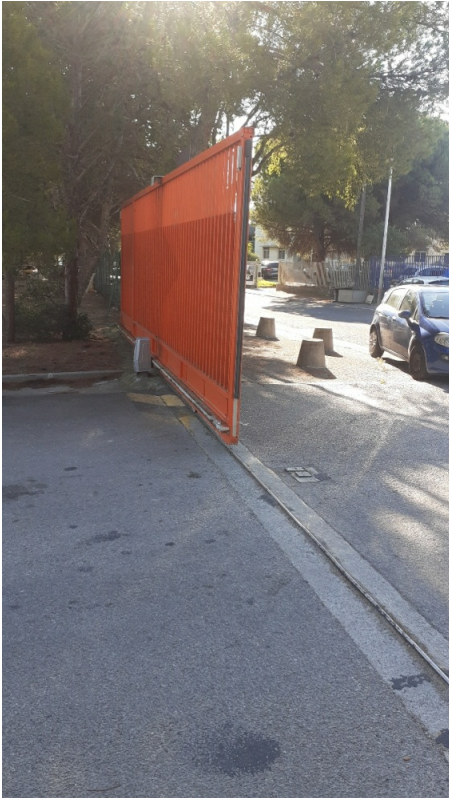
Photo équipement :

Equipement : PEX01

NATURE : Portail

Type portail : Coulissant

Anomalie portails : Feu clignotant à remplacer, Eclairage de zone à remplacer, Usure du marquage au sol, Barre palpeuse à remplacer

Anomalie / composant autres : manque 30 cm parti basse du palpeur embarqué sécurités fermeture

Etat : Travaux obligatoires

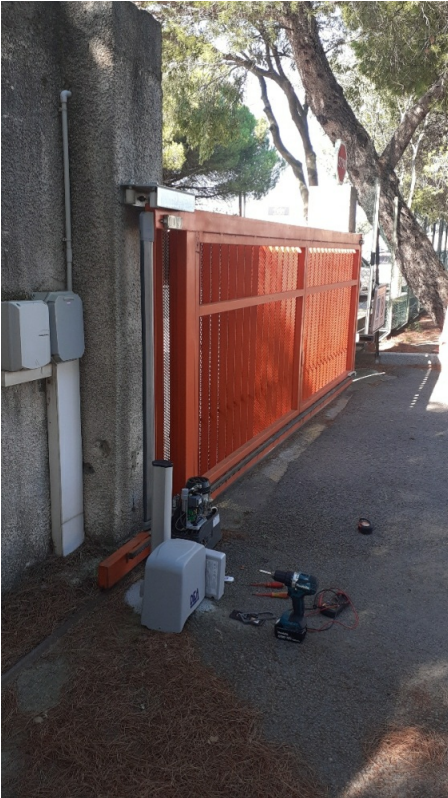
Photo équipement :

Equipement : PEX02

NATURE : Portail

Type portail : Coulissant

Anomalie portails : Barre palpeuse à remplacer, Eclairage de zone à remplacer, Usure du marquage au sol

Etat : Travaux obligatoires
