Visite maintenance GRENOBLE

Nom client : SRADDA VALENCE

PARC SOUS CONTRAT

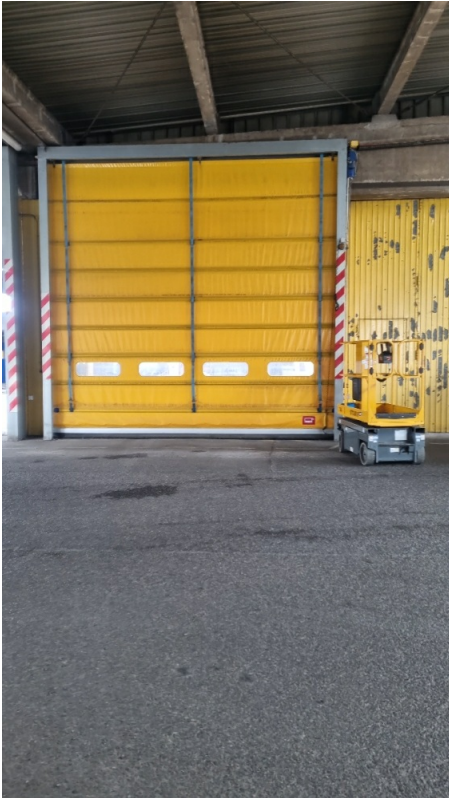
Photo équipement :

Equipement : RAP01

NATURE : Porte rapide

Etat : Rien à signaler le jour de la visite. Fonctionnement ok

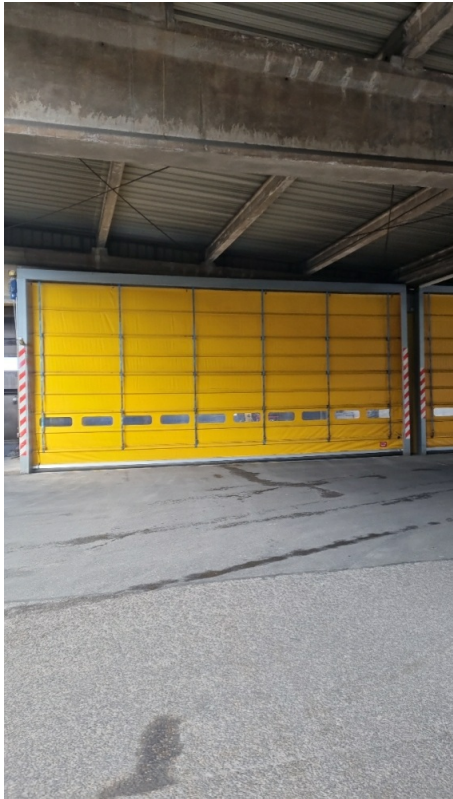
Photo équipement :

Equipement : RAP02

NATURE : Porte rapide

Anomalie / composant autres : reprise de la soudure de la fixation du milieu de la porte à faire

Etat : Travaux à prévoir

Temps de travail estimé pour la remise en état de l'équipement : 1 matinée

Hauteur de nacelle nécessaire pour les travaux : 6 M
