Etat des lieux Haut de france v2

Liste clients : COM AGGLO BETHUNE CPI HERSIN COUPIGNY

Types équipements : PAU

Numéro équipement : 001

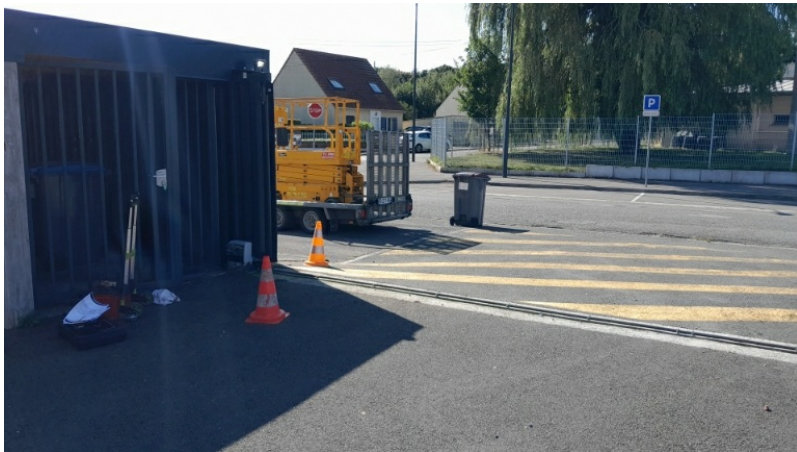
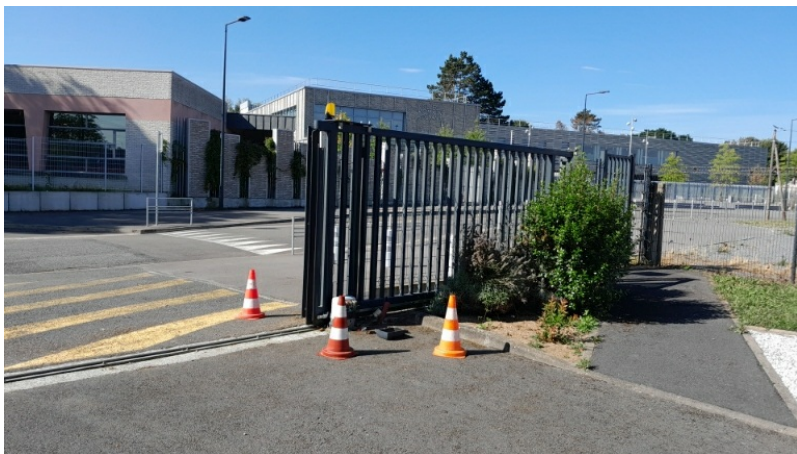
Photo :

Etat général équipement : Présence de partie en relief pouvant crée des zones de cisaillement , coincements, entraînements (serrure, poignée, élément décoratif, boîte au lettre..)

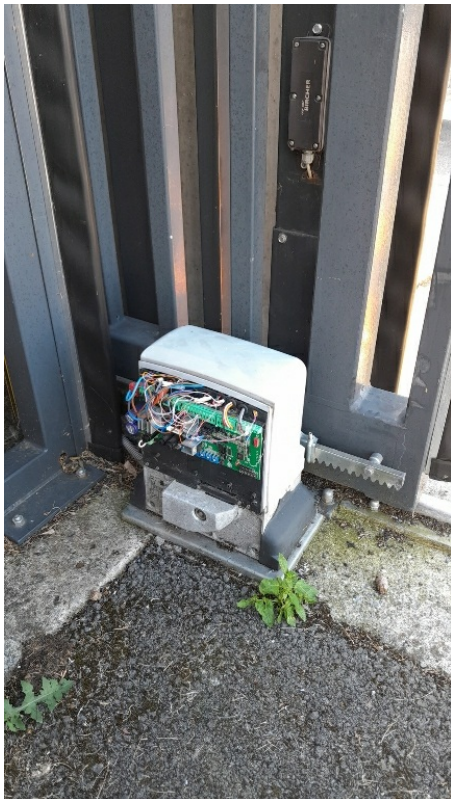
Photo motorisation et carte électronique :

Marque et modèle motorisation : came/001bx-246

Marque et modèle coffret commande : came/zd2

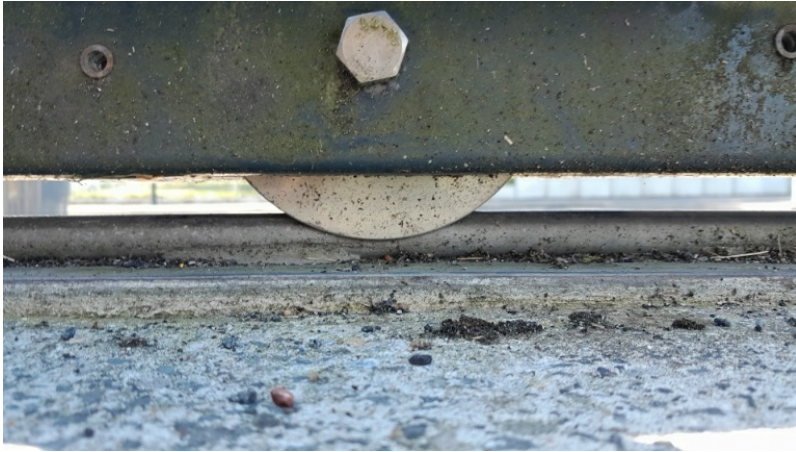
Photo espace entre rail et galet :

Espace inférieur ou égal à 8 mm entre rail et protection galets de roulement : Non satisfaisant

Distance entre le bas du portail et le rail inférieur ou le sol (en mm) : 60

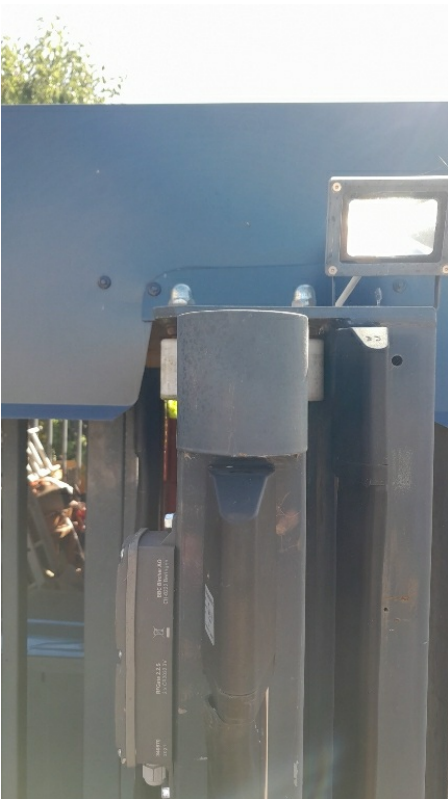
Photo galets guidage :

Espace entre le haut du portail et la platine des galets de guidage inférieur ou égal à 8mm : Non satisfaisant

Espace entre le vantail et les galets de guidage inférieur ou égal à 8mm : Satisfaisant

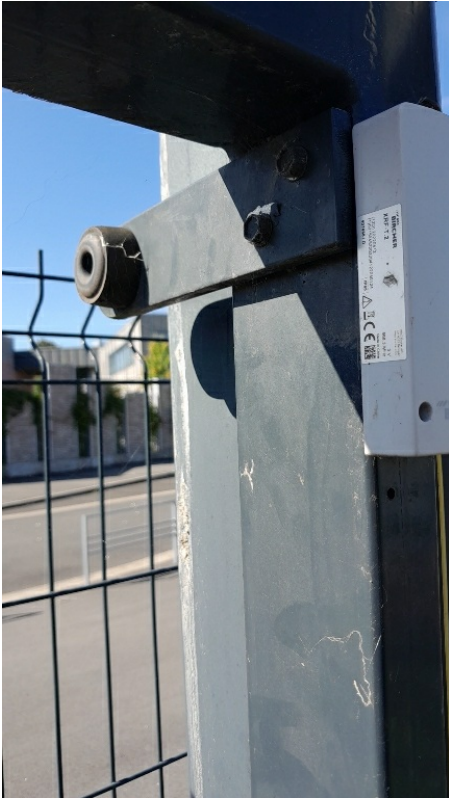
Photo butée arrière :

Présence de la butée mécanique avant sur le VANTAIL : Non

Présence de la butée mécanique arrière sur le VANTAIL : Oui

Vérification de l'efficacité des butées en fonctionnement manuel : Satisfaisant

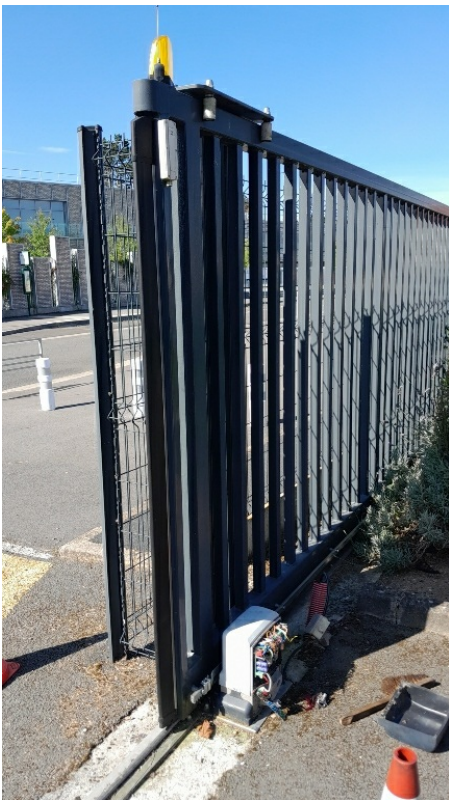
Photo système anti chute :

Présence système anti chutes : Non

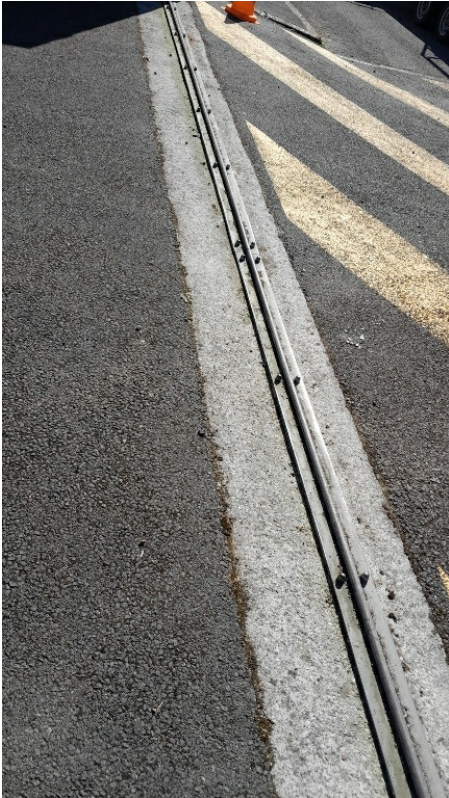
photo du seuil ou de la surélévation :

Seuil ou surélévation supérieur à 5mm ? : Oui

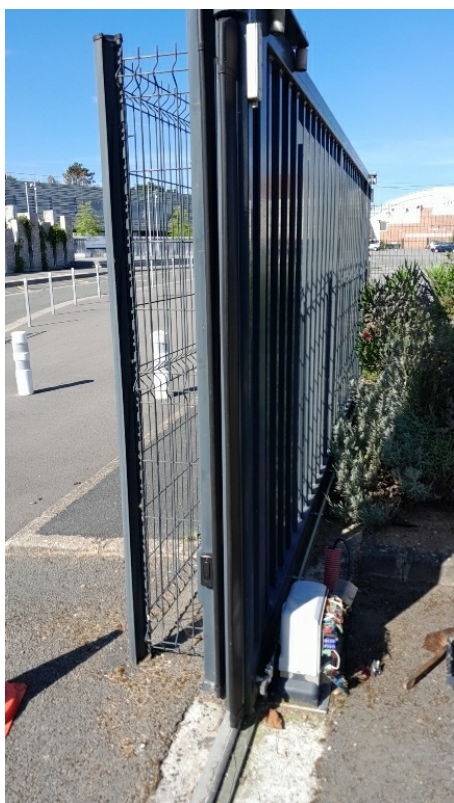
Photo général bord primaire :

Protection bord primaire : Palpeur non fonctionnel ou trop court

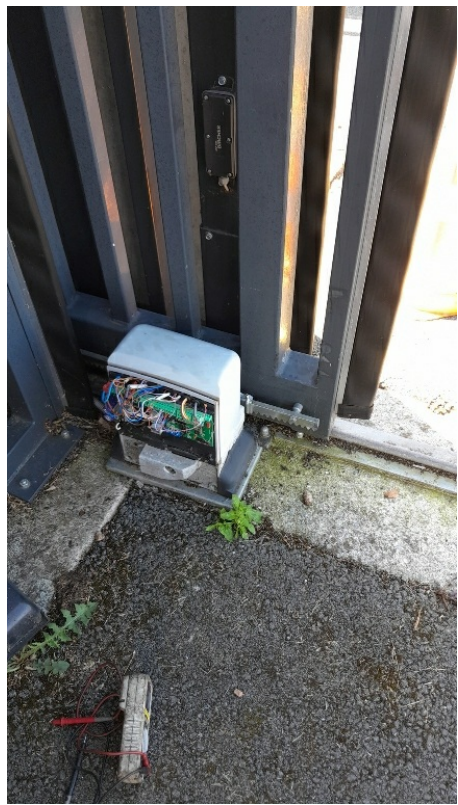
Photo moteur portail ouvert :

Protection des zones de cisaillement en M (moteur) : Non

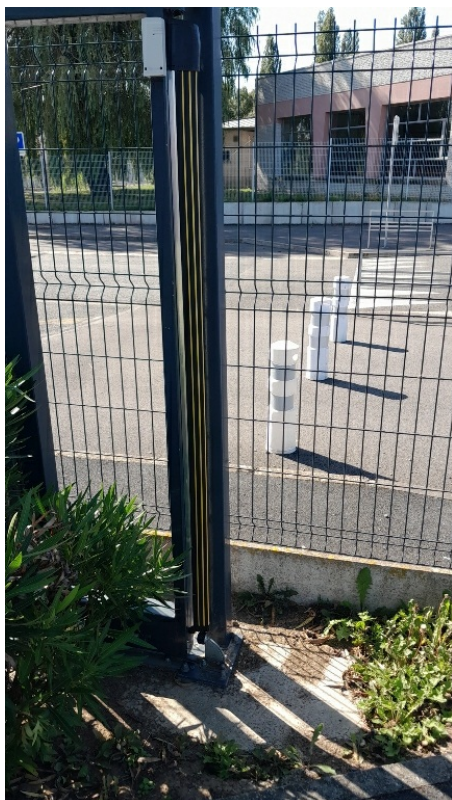
Photo zone d'écrasement :

Zone d'écrasement fin d'ouverture (distance inférieure à 500mm) : Non
