Visite maintenance GRENOBLE

Date : 08/11/2024

Nom client : LELY ST QUENTIN

ville : ST QUENTIN SUR ISERE

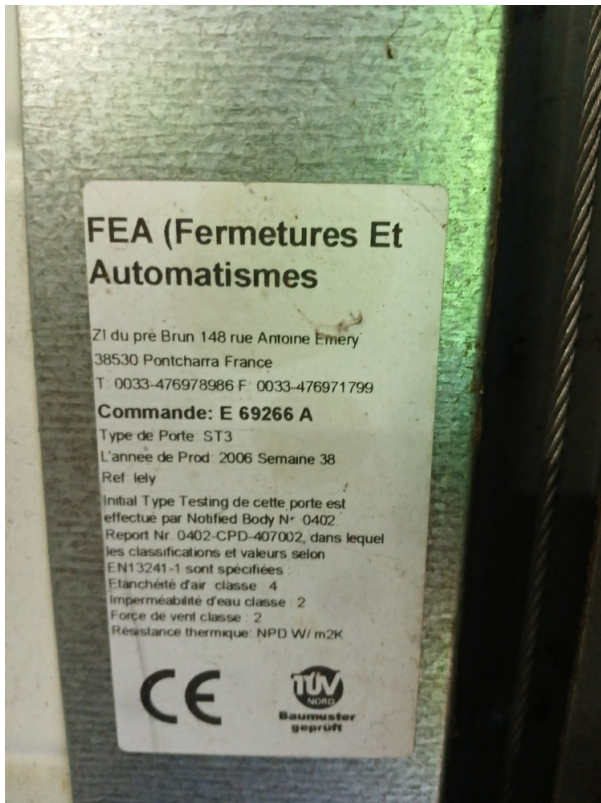
Photo plaque :

Equipement : SEC01

N° de série : E692661

Marque : FEA

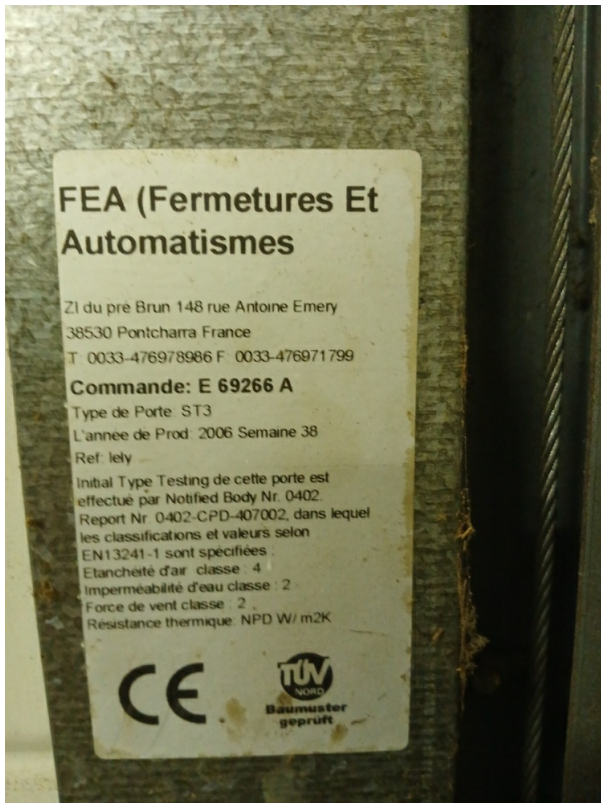
Photo plaque :

Equipement : SEC02

N° de série : E69266A

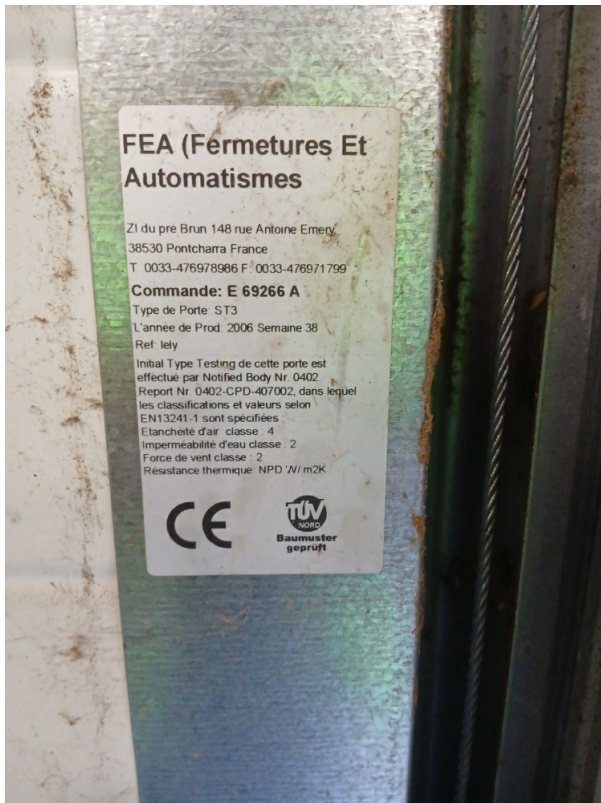
Photo plaque :

Equipement : SEC03

N° de série : E69266A

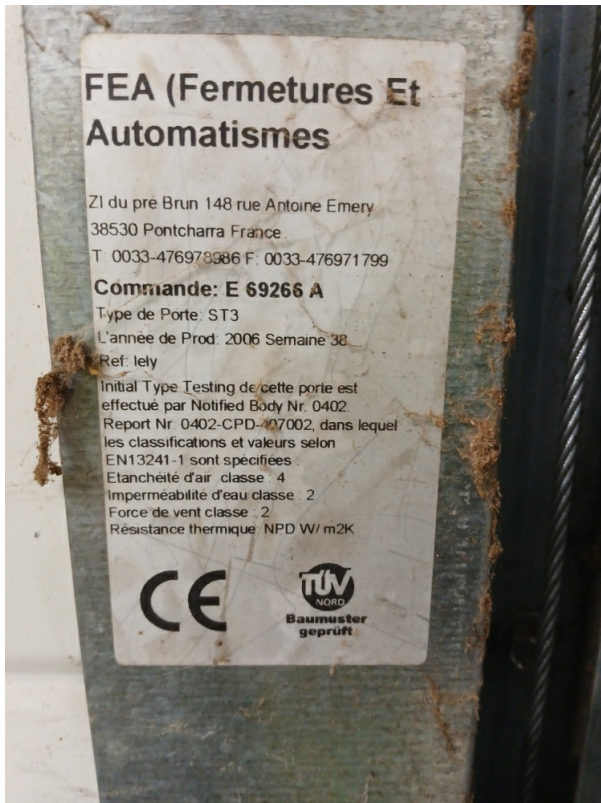
Photo plaque :

Equipement : SEC04

N° de série : E69266A

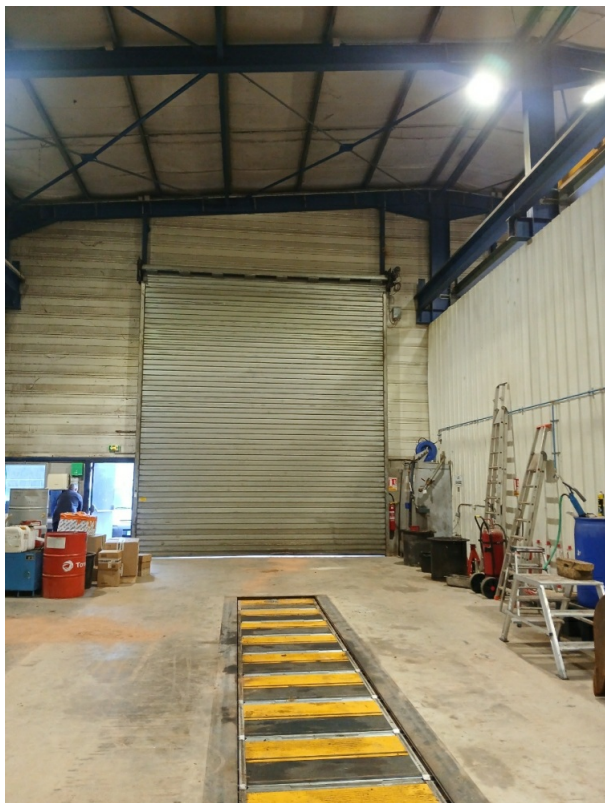
Photo équipement :

Etat : Rien à signaler le jour de la visite. Fonctionnement ok

VERT - AUCUNE MODIFICATION OU SAISIE DE TEXTE AUTORISE : V

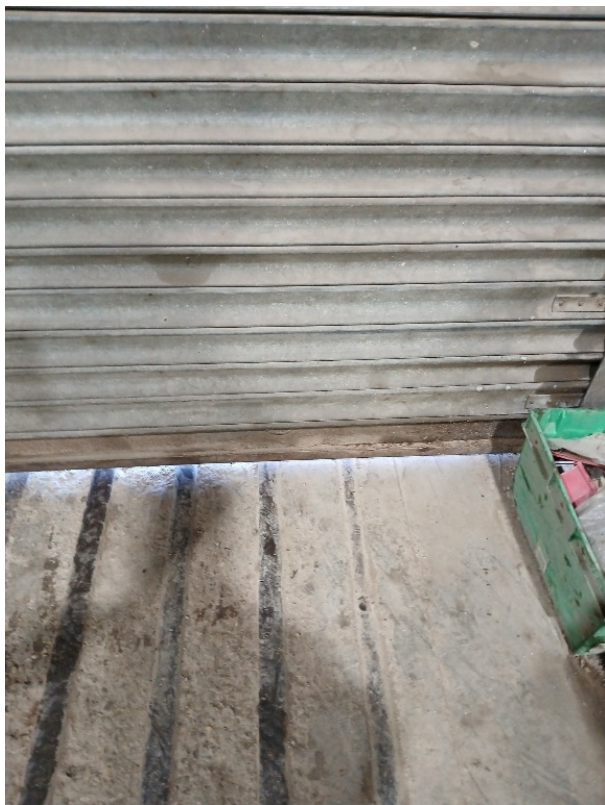
Photo lame intermédiaire int/ext :

ANOMALIE SEC RID RAP VOR PAC COU COF PBA : Lames à remplacer

Type de lame à remplacer : Finale, Intermédiaire

Nombre de lame à remplacer : 6

Forme lame finale à remplacer : voir photo

Largeur dos de coulisse lame finale : 5690

Finition lame intermédiaire : Laquée

Temps de travail estimé pour la remise en état de l'équipement : 5

Hauteur de nacelle nécessaire pour les travaux : 8 M

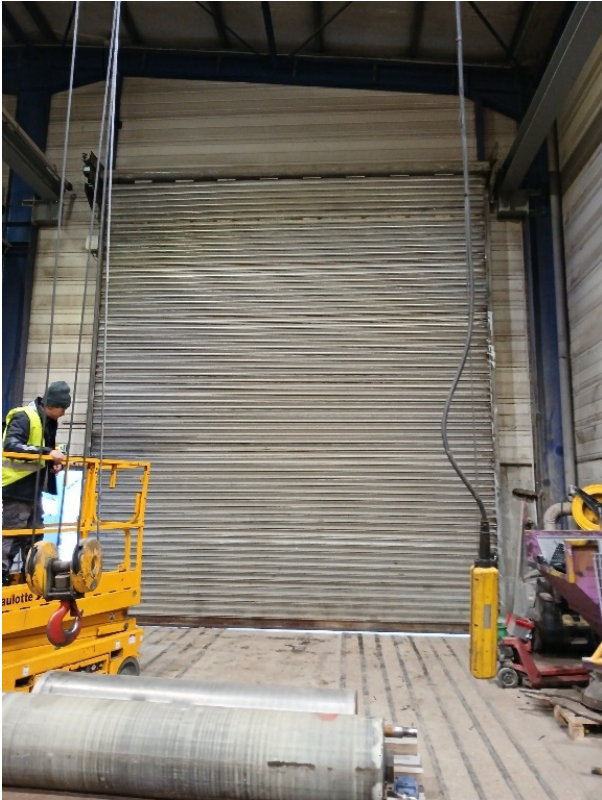
Photo environnement équipement :

Etat : Travaux à prévoir

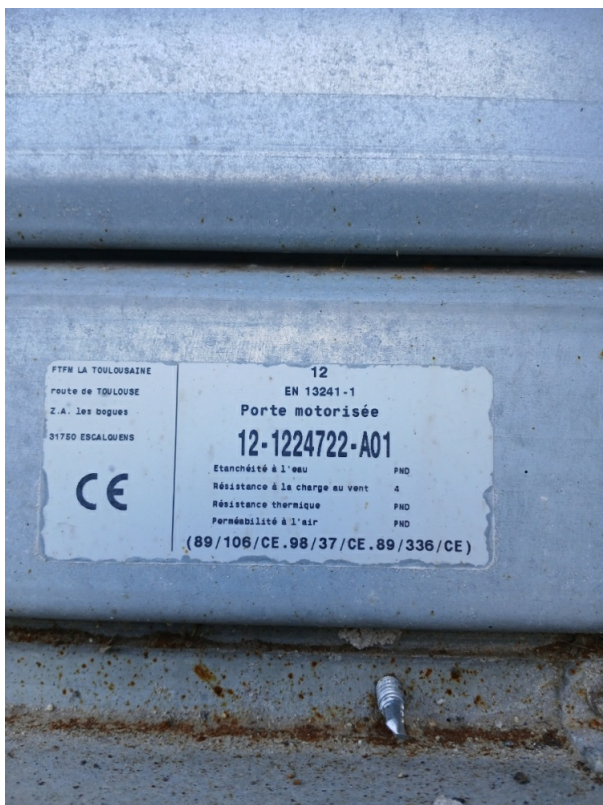
Photo plaque :

Annee : 2012

N° de série : 12-1224722-A01

Marque : TOULOUSAINE

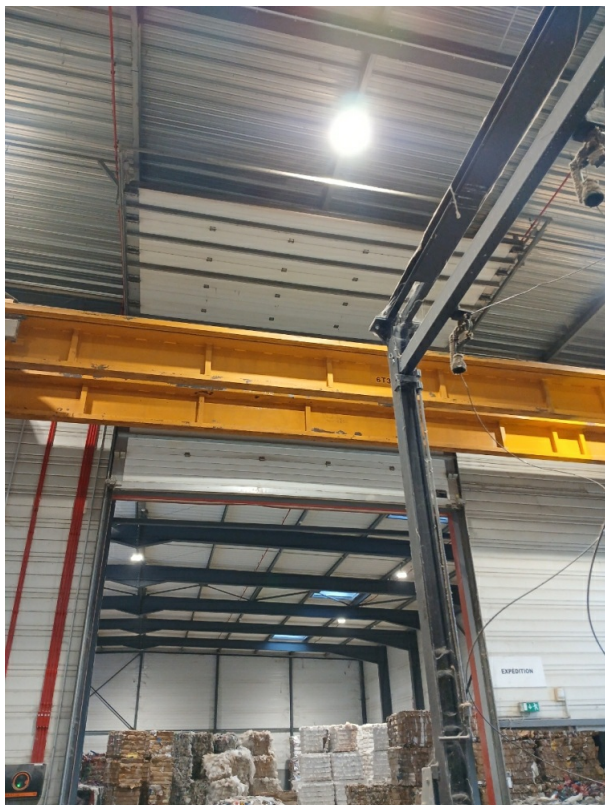
Photo équipement :

Etat : Equipement mis à l'arrêt lors de l'intervention

rouge -AUCUNE MODIFICATION OU SAISIE DE TEXTE AUTORISE : équipement à l'arrêt
