Etat des lieux Haut de france v2

Liste clients : LENSOTEL

ville : VENDIN LE VEIL

Numéro équipement : 001

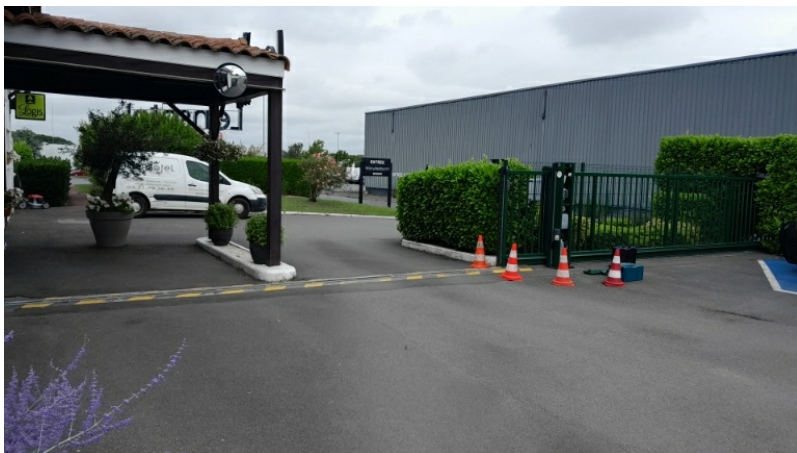
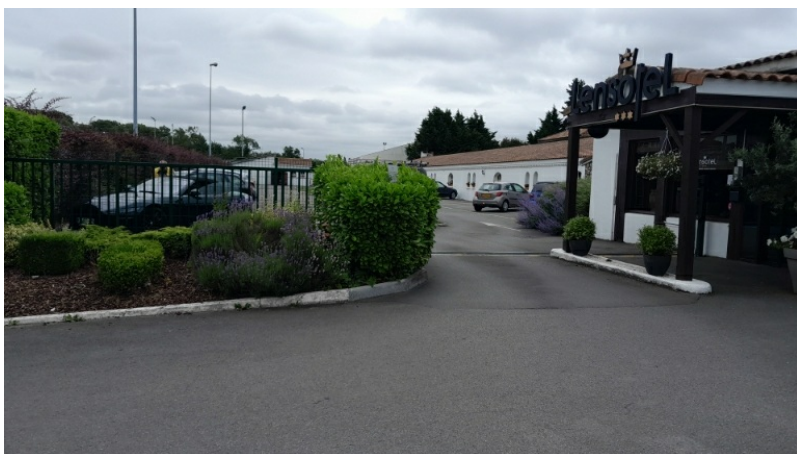
Photo :

Etat général équipement : Présence de partie en relief pouvant crée des zones de cisaillement , coincements, entraînements (serrure, poignée, élément décoratif, boîte au lettre..)

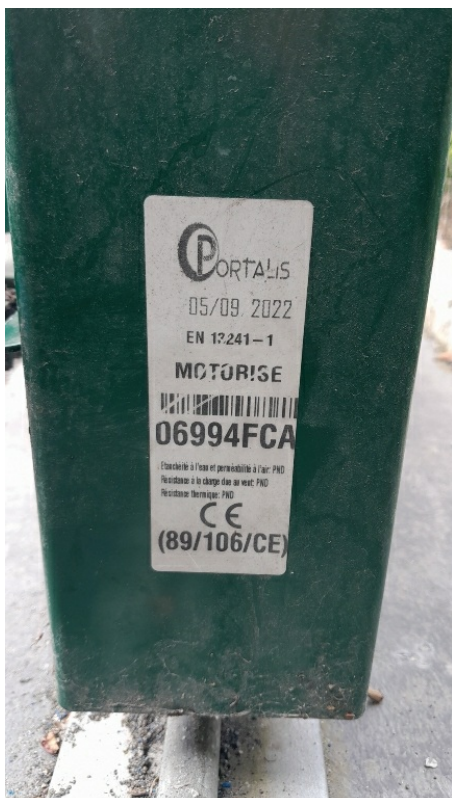
Photo plaque identification :

Plaque identification : Présente et lisible

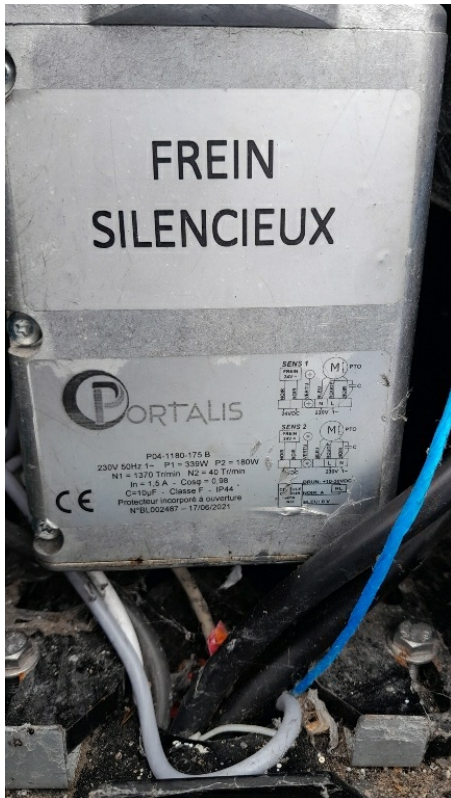
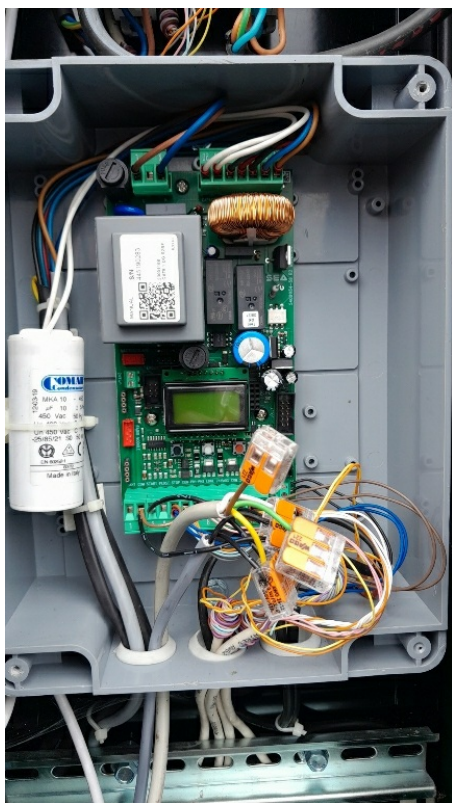
Photo motorisation et carte électronique :

Marque et modèle motorisation : portalis/P04-1180-175B

Marque et modèle coffret commande : sea gate1DG

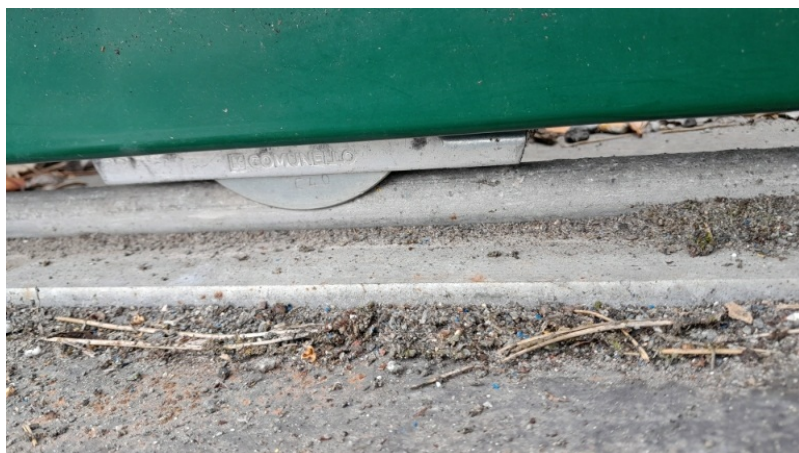
Photo espace entre rail et galet :

Espace inférieur ou égal à 8 mm entre rail et protection galets de roulement : Satisfaisant

Distance entre le bas du portail et le rail inférieur ou le sol (en mm) : 60

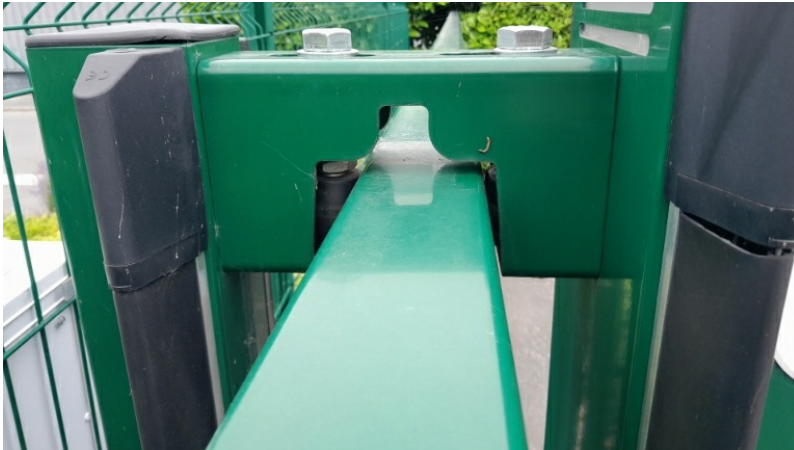
Photo galets guidage :

Espace entre le haut du portail et la platine des galets de guidage inférieur ou égal à 8mm : Non satisfaisant

Espace entre le vantail et les galets de guidage inférieur ou égal à 8mm : Satisfaisant

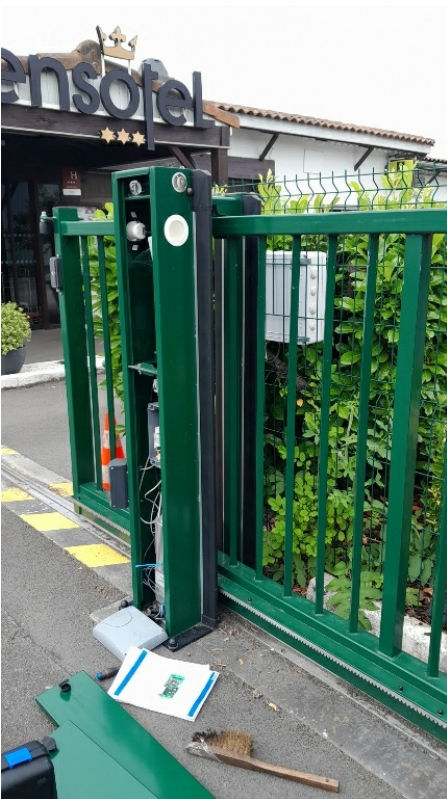
Photo système anti chute :

Présence de la butée mécanique avant sur le VANTAIL : Non

Présence de la butée mécanique arrière sur le VANTAIL : Non

Vérification de l'efficacité des butées en fonctionnement manuel : Non satisfaisant

Présence système anti chutes : Oui

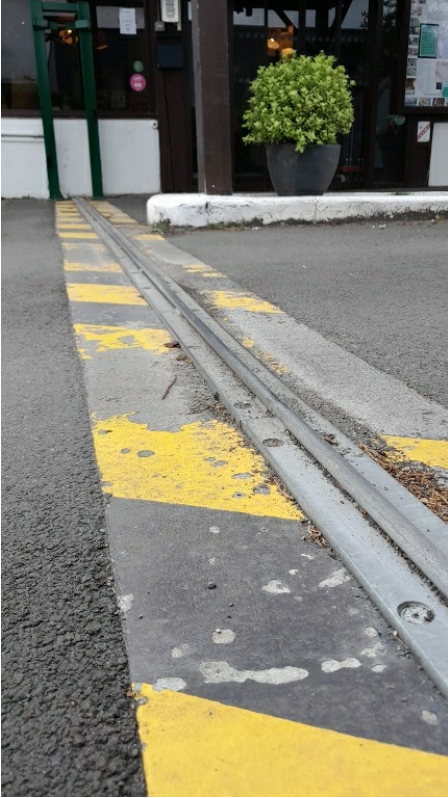
photo du seuil ou de la surélévation :

Seuil ou surélévation supérieur à 5mm ? : Oui

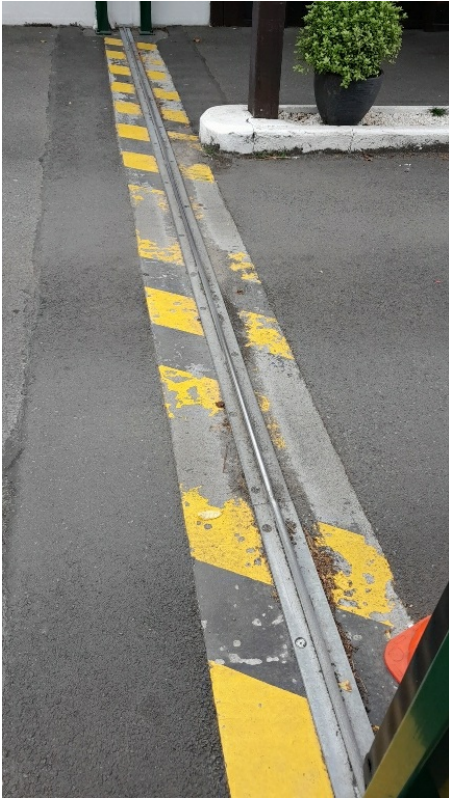
Photo du marquage au sol :

Présence marquage au sol : Oui

Marquage zone de refoulement : Non

Etat du marquage : Partiellement effacé

Conformité marquage au sol, bandes jaunes et noirs inclinés à 45° et de dimensions égales entre elles avec

minimum 50% de jaune, augmenté de 200mm dans toutes les directions : Oui

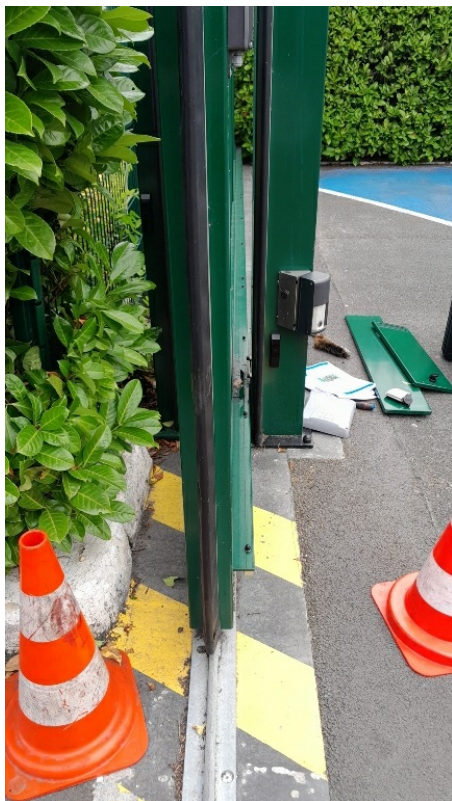
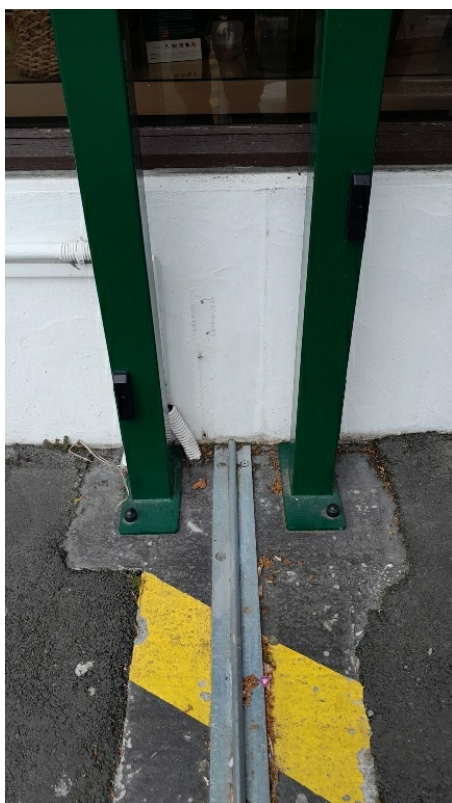
Photos cellules cotés moteur et réception :

Protection à la fermeture cellules : Les 2

Fonctionnement cellules : Oui

Cote en A (en mm) : 170

Cote en B (en mm) : 770

Cote en C (en mm) : 190

Cote en D (en mm) : 370

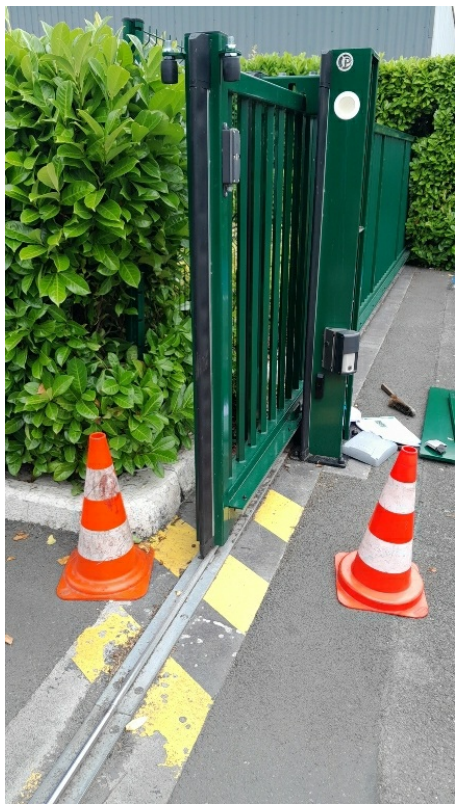
Photo général bord primaire :

Protection bord primaire : Palpeur a la fermeture fonctionnel jusqu'à 2500 mm si nécessaire

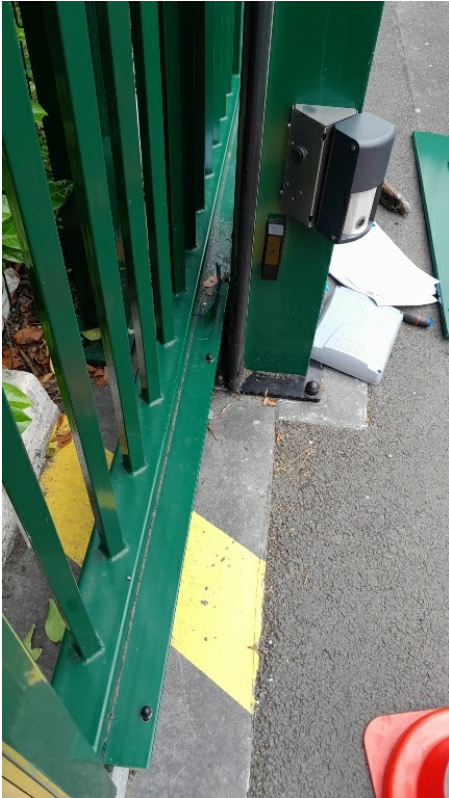
Photo moteur portail ouvert :

Protection des zones de cisaillement en M (moteur) : Oui

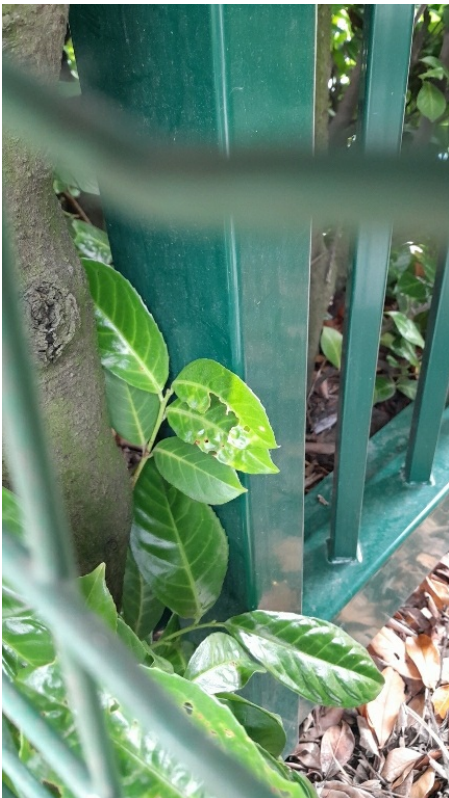
Photo zone d'écrasement :

Zone d'écrasement fin d'ouverture (distance inférieure à 500mm) : Oui

Distance de la zone en fin d'ouverture : 0
