Visite maintenance GRENOBLE

Nom client : UMICORE

ville : GRENOBLE

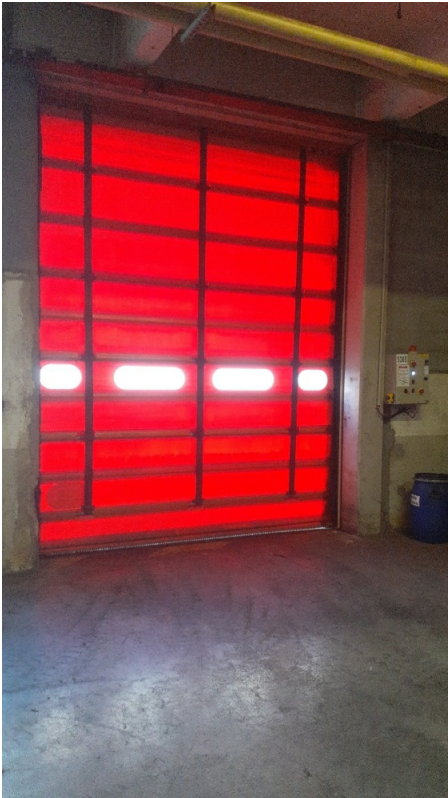
Photo équipement :

Equipement : RAP03

NATURE : Porte rapide

Etat : Rien à signaler le jour de la visite. Fonctionnement ok

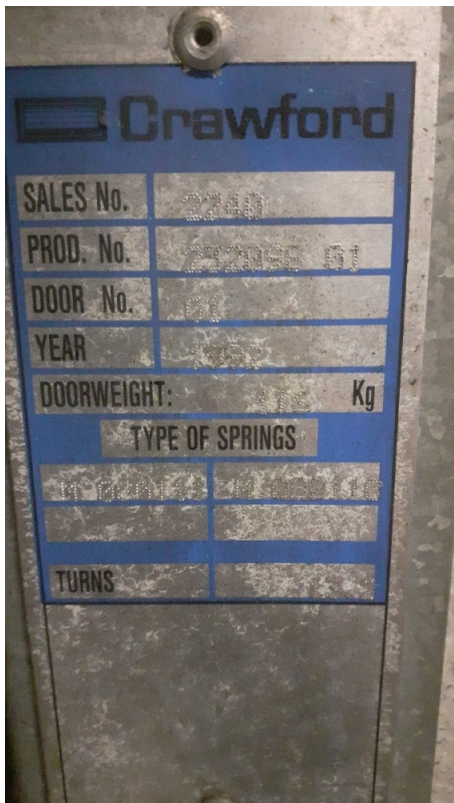
Photo plaque :

Equipement : SEC03

Annee : 1992

N° de série : 2240

Marque : crawford

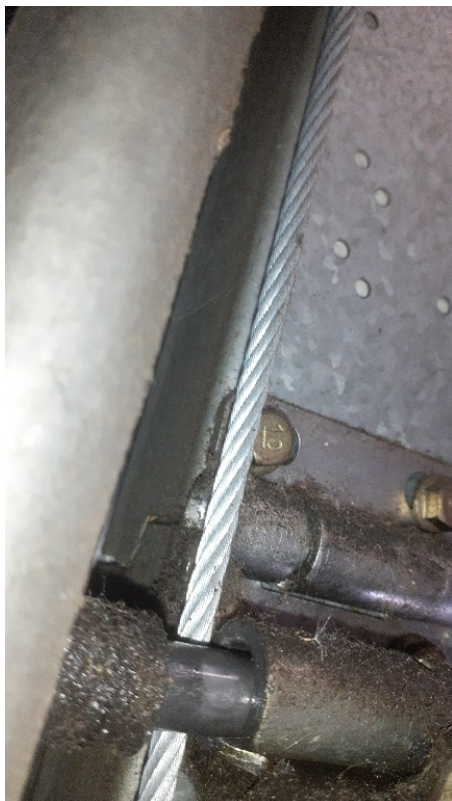
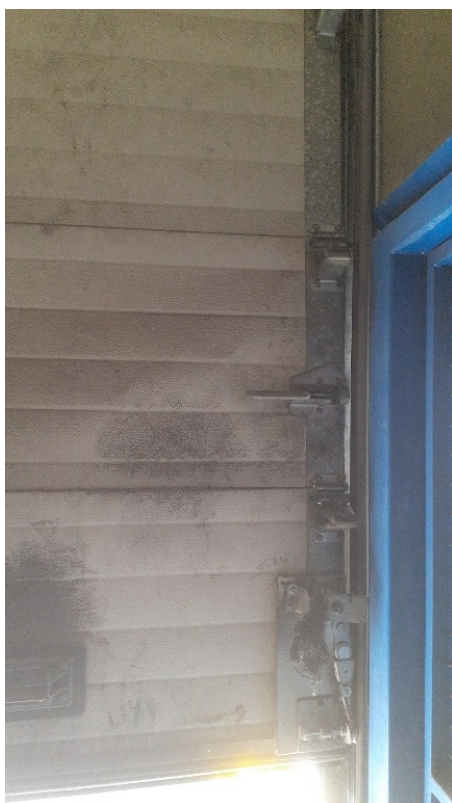
Photo panneau intermédiaire inter/ext :

ANOMALIE SEC RID RAP VOR PAC COU COF PBA : Panneaux à remplacer

Type panneau à remplacer : Bas, Intermédiaire

Localisation panneau à remplacer (numéro panneau) : 2

Largeur panneau intermédiaire : 2745

Hauteur panneau intermédiaire : 500

Temps de travail estimé pour la remise en état de l'équipement : 4h a 2

Hauteur de nacelle nécessaire pour les travaux : 6 M

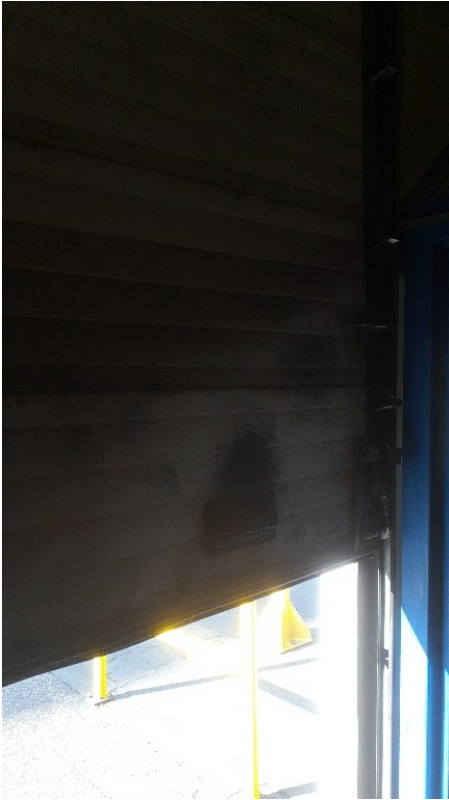
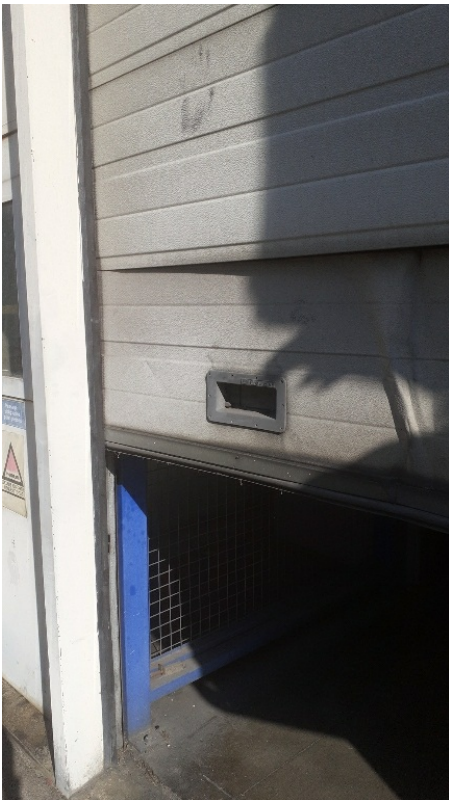
Photo panneau bas inter/ext :

Largeur panneau bas : 2745

Hauteur panneau bas : 500

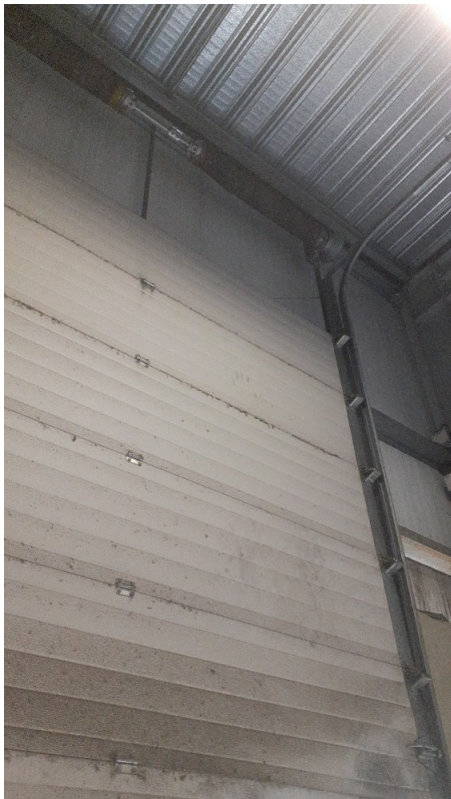
Photo équipement :

NATURE : Porte sectionnelle

Anomalie / composant autres : attention emboîtement crawford

Etat : Travaux obligatoires

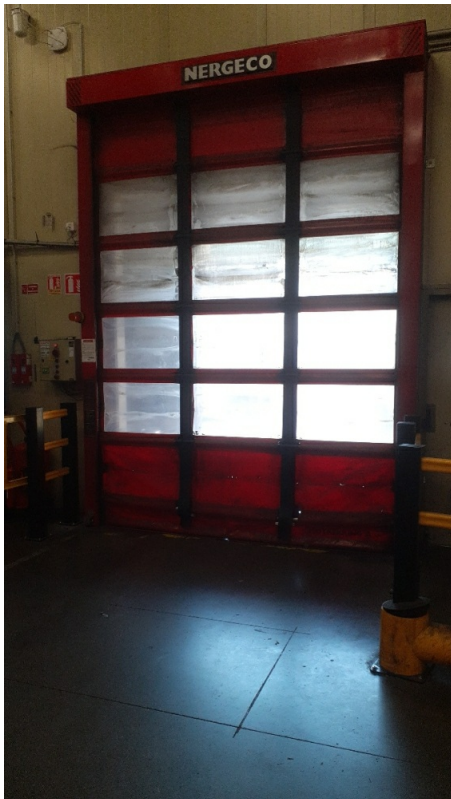
Photo équipement :

Equipement : RAP18

NATURE : Porte rapide

Etat : Rien à signaler le jour de la visite. Fonctionnement ok

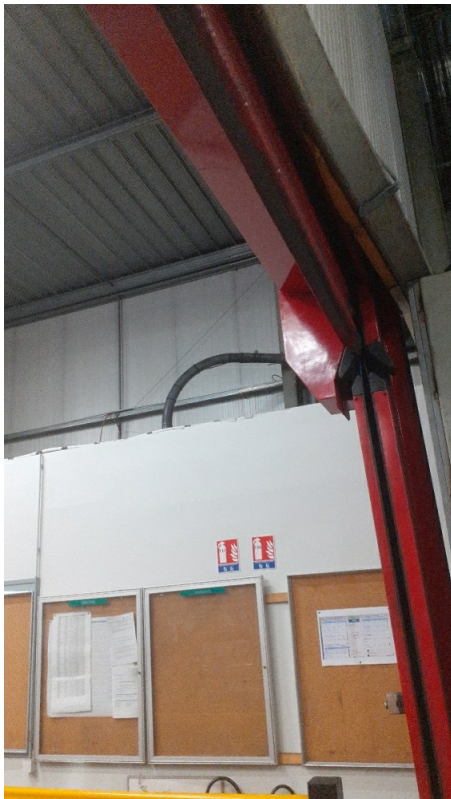
Photo équipement :

Equipement : RAP19

NATURE : Porte rapide

Anomalie / composant autres : structure batiment endommagé. passage commercial pour remplacement porte

Etat : Travaux obligatoires

Temps de travail estimé pour la remise en état de l'équipement : 1j

Hauteur de nacelle nécessaire pour les travaux : 6 M

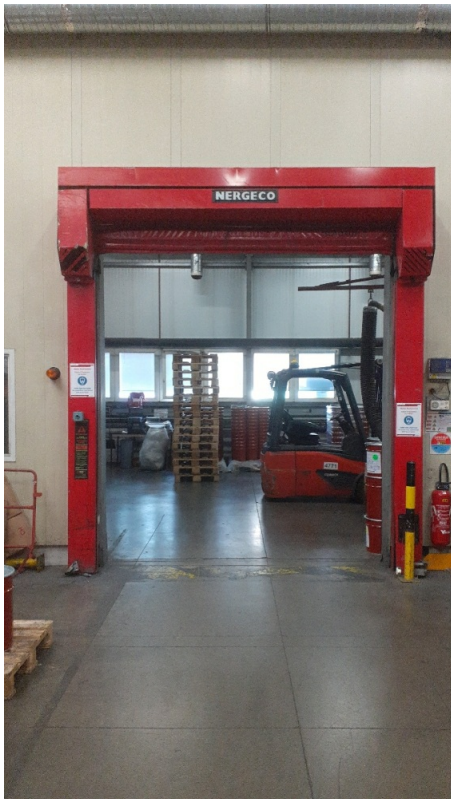
Photo équipement :

Equipement : RAP20

NATURE : Porte rapide

Etat : Rien à signaler le jour de la visite. Fonctionnement ok

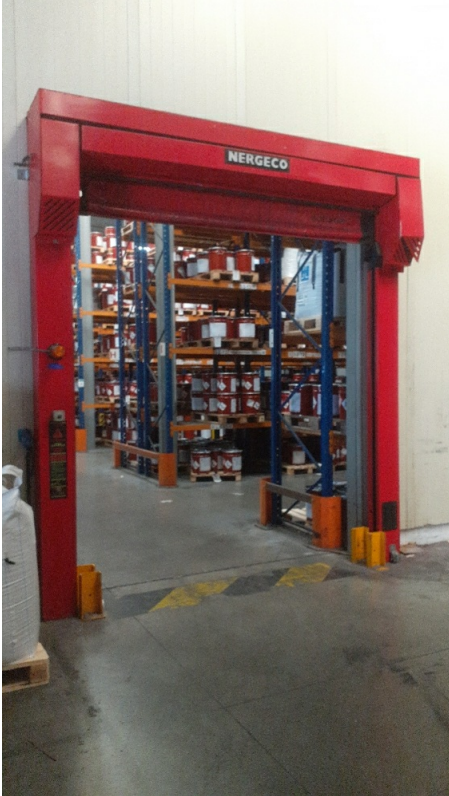
Photo équipement :

Equipement : RAP21

NATURE : Porte rapide

Etat : Rien à signaler le jour de la visite. Fonctionnement ok

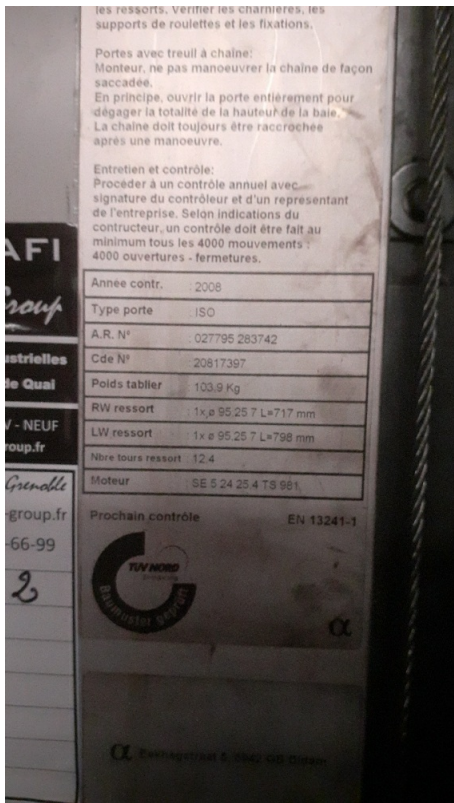
Photo plaque :

Equipement : SEC02

Annee : 2008

N° de série : 20817397

Marque : Alpha deuren

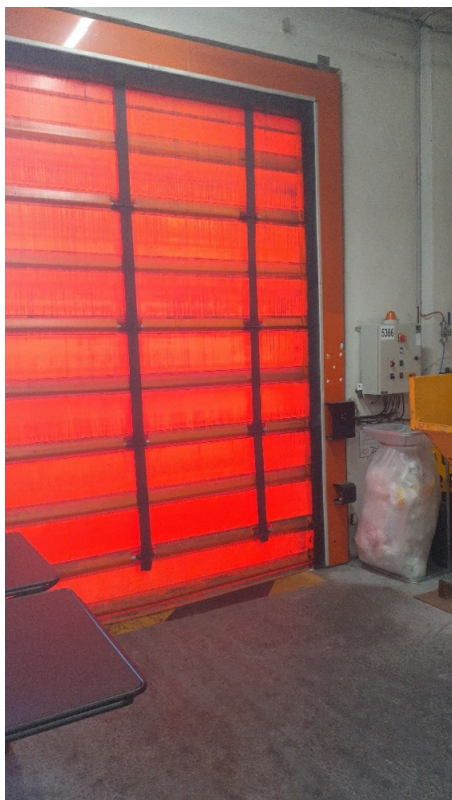
Photo équipement :

Équipement : RAP02

NATURE : Porte rapide

État : Rien à signaler le jour de la visite. Fonctionnement ok

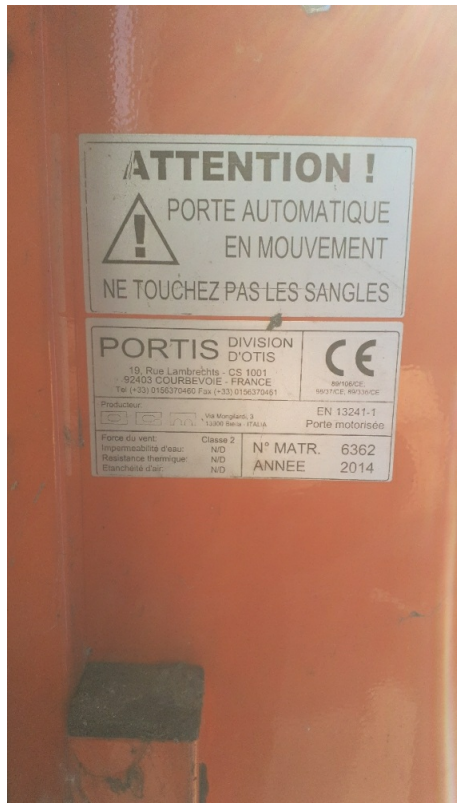
Photo plaque :

Équipement : RAP01

Année : 2014

N° de série : 6362

Marque : Ocm

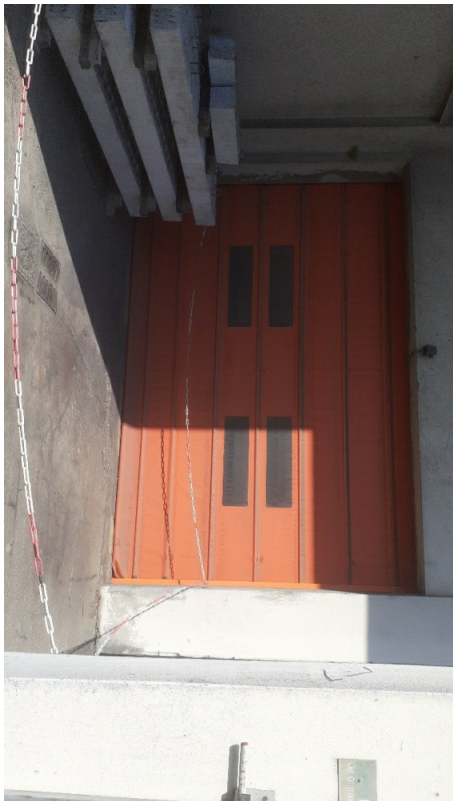
Photo équipement :

NATURE : Porte rapide

Etat : Rien à signaler le jour de la visite. Fonctionnement ok
