Visite maintenance GRENOBLE

Nom client : PROLACTINE

ville : CHAMBERY

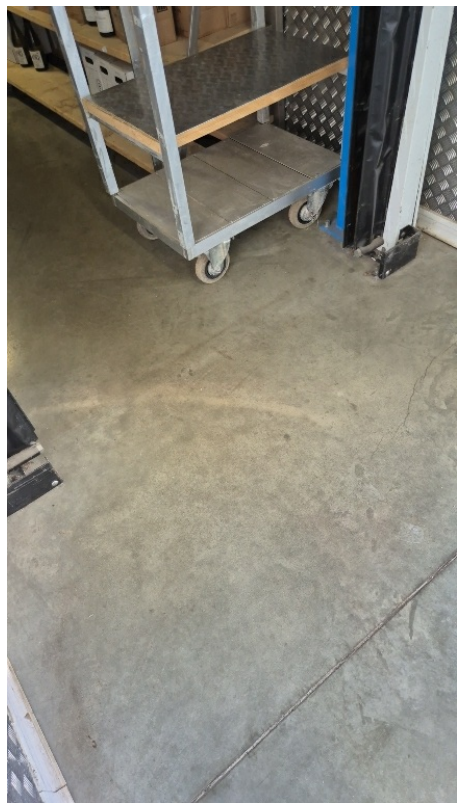
Photo marquage au sol :

ANOMALIE SEC RID RAP VOR PAC COU COF PBA : Marquage au sol à effectuer

Longueur marquage au sol : 1380

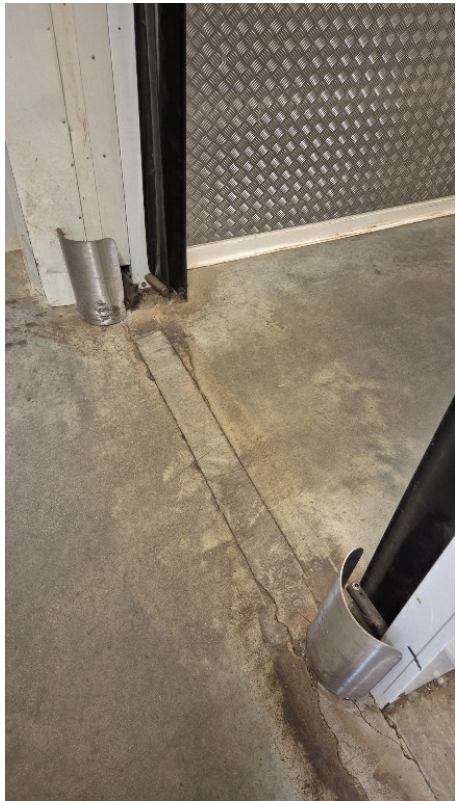
Photo marquage au sol :

ANOMALIE SEC RID RAP VOR PAC COU COF PBA : Marquage au sol à effectuer

Longueur marquage au sol : 1380

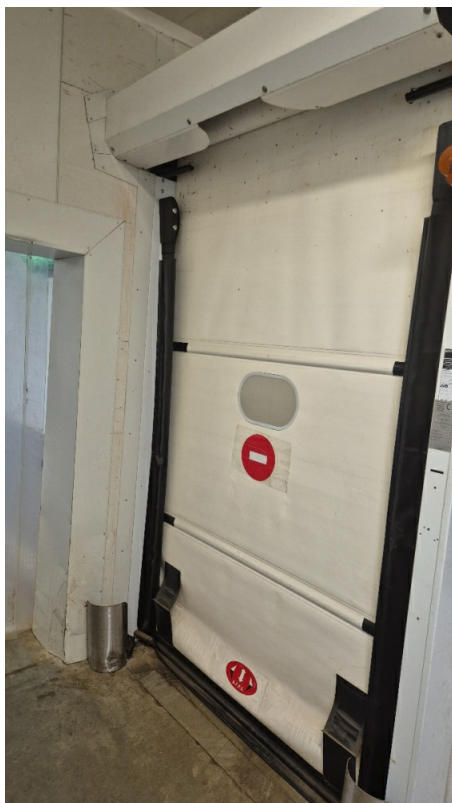
Photo équipement :

Etat : Travaux obligatoires

Temps de travail estimé pour la remise en état de l'équipement : 1h
