Visite maintenance MONTPELLIER

Nom client : CC VILLENEUVE LES MAGUELONE

PARC SOUS CONTRAT

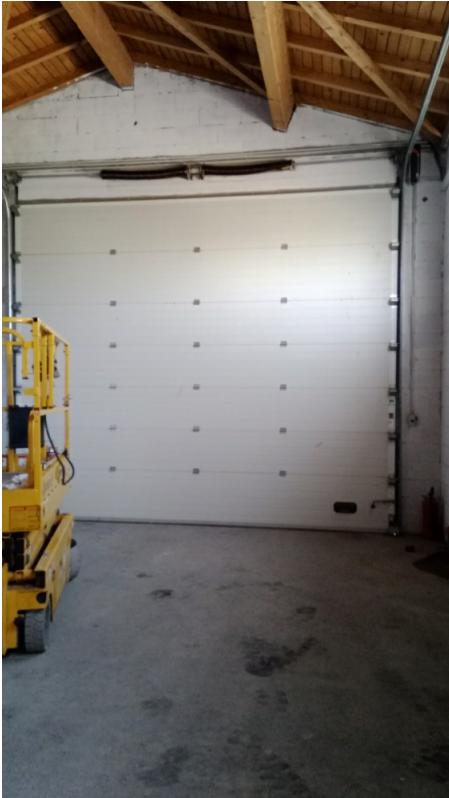
Equipement : SEC01

NATURE : Porte sectionnelle

Etat : Rien à signaler le jour de la visite. Fonctionnement ok

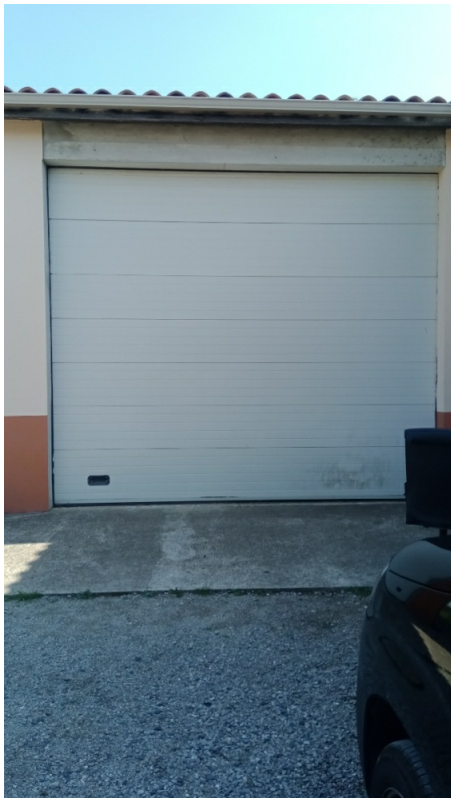
Equipement : SEC02

NATURE : Porte sectionnelle

ANOMALIE SEC RID RAP VOR PAC COU COF PBA : Paire de câbles à remplacer

Diamètre du câble : 3

Longueur estimée du câble : 4500

Etat : Travaux à prévoir

Temps de travail estimé pour la remise en état de l'équipement : 2h

Hauteur de nacelle nécessaire pour les travaux : 6 M
